## **Rapport de l'Inspection des installations classées**

Visite d'inspection du 23/07/2024

### **BLANCHISSERIE DE PARIS**

16 avenue Arago  
91380 Chilly-Mazarin

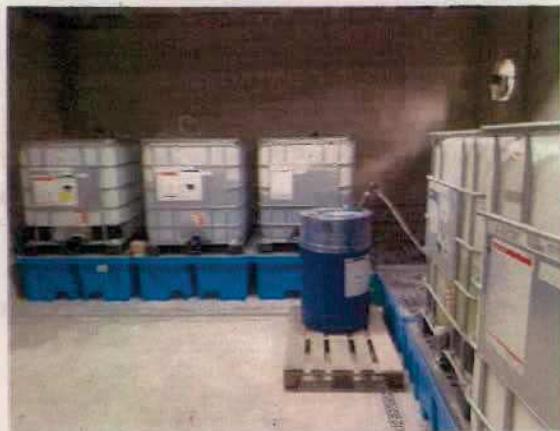
Rétention\_products\_lessiviels\_1

Lors de l'inspection du 23 juillet 2024, l'inspection des installations classées constate que les locaux techniques de l'exploitation sont implantés sur une dalle béton en bon état et propre. Les produits lessiviels (cubitainers d'1 m<sup>3</sup> et fûts de 200 l) en cours d'utilisation sont positionnés sur des rétentions dans un local dédié à l'exception d'un fût positionné à côté de sa rétention. L'inspection des installations classées constate que les stocks de produits sont positionnés dans des racks avec une rétention adaptée mais du linge est parfois déposé sur les rétentions.

L'exploitant doit s'assurer sans délai que l'ensemble des produits lessiviels soit positionné sur leur rétention et qu'il n'y ait pas de linge déposé même temporairement sur les rétentions. D'autre part, l'exploitant dispose d'un délai de 3 mois pour installer une rétention adaptée sous les produits acide pour être conforme à l'article 2.10 de l'annexe 1 de l'arrêté ministériel de prescriptions générales du 14/01/2011 applicable aux installations classées déclarées sous la rubrique 2340.

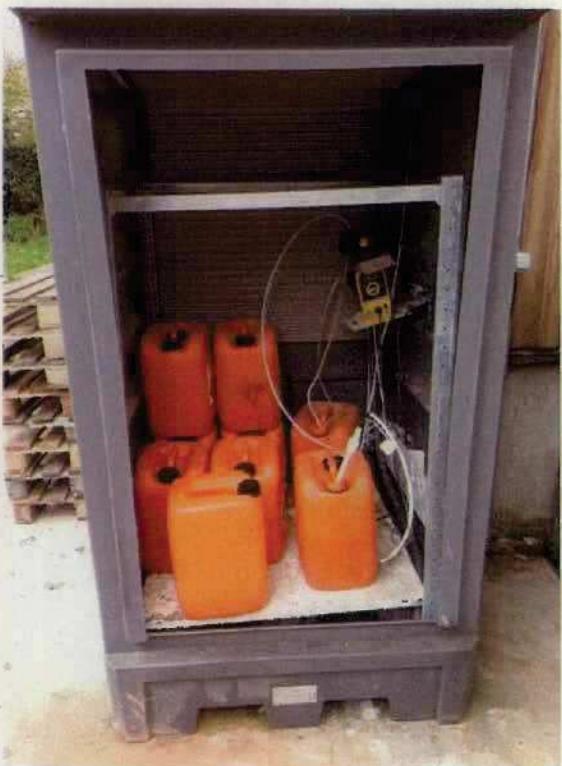
*Rétention\_acide*

D'autre part, l'acide sulfurique (9 bidons de 20 l) servant de correcteur d'acidité des eaux de process avant le rejet au réseau, est stocké dans un box de stockage, à l'extérieur du bâtiment, avec une rétention non adaptée et corrodée.
