Rapport de l'Inspection des installations classées

Visite d'inspection du 12/06/2024

ADLER PELZER France West SAS ex FAURECIA INTERIEURS MORNAC

Références : 2024 850 UbD 16-86 Env
Code AIOT : 0007202370

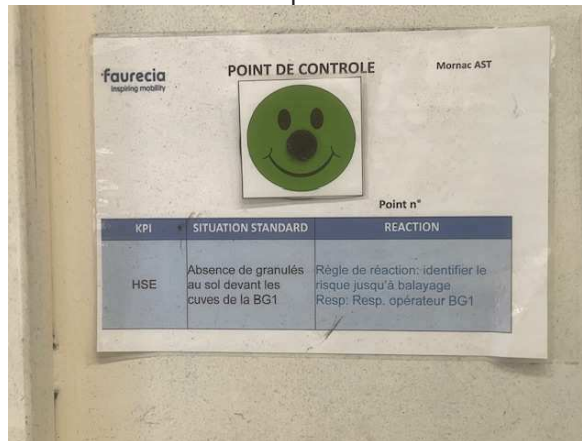
L'exploitant indique réaliser des vérifications tous les 15 jours de la zone d'entreposage des big-bags de GPI pour s'assurer de l'absence de dispersion de billes plastiques. De plus, l'exploitant précise que des contrôles journaliers ont lieu au pied des machines d'extrusion (BG1). L'inspection a consulté le registre indiquant RAS pour le contrôle « Absence de granulés au sol devant les cuves de la BG1 ». (voir affiche ci-dessous en local indiquant le résultat du contrôle).

<p>Il est demandé à l'exploitant, sous un mois, de :</p> <ul style="list-style-type: none"> -mettre à jour les procédures de vérification de la propreté des installations en intégrant une vérification extérieure dédiée à la vérification de l'absence de GPI (au niveau des points de rejets, dans les compartiments des séparateurs à hydrocarbures, au pied des silos de stockage de GPI, au niveau de la zone extérieure déchets, au niveau des allées extérieures du site...); -réaliser des contrôles de propreté au moins tous les mois ; -mettre en place les actions correctives nécessaires pour corriger les écarts observés par l'inspection (en outre, il convient de nettoyer les zones où des GPI ont été observés) ; -mettre en place un nettoyage périodique des allées extérieures pour limiter la présence de résidus de plastiques (dont ceux fibreux) ; -mener des investigations pour s'assurer que des billets de GPI n'ont pas été disséminés à l'extérieur de l'établissement au regard des possibles rejets contenant des GPI (à la lumière du constat fait de présence au niveau du séparateur de la zone 704 / 705) ; -mener les investigations nécessaires de son réseau d'eaux pluviales pour s'assurer de l'absence de GPI dans celui-ci (ce qui n'est pas à exclure au vu des constats supra). Le cas échéant, un nettoyage des réseaux devra être réalisé. <p>L'absence de mise en place des actions correctives requises expose l'exploitant à des suites administratives de type mise en demeure.</p>
