Rapport de l'Inspection des installations classées

Visite d'inspection du 19/06/2024

NORTEN HOME DEPOT FRANCE S.A.S.

13 rue de la libération (Ballée)
53340 Val-du-Maine

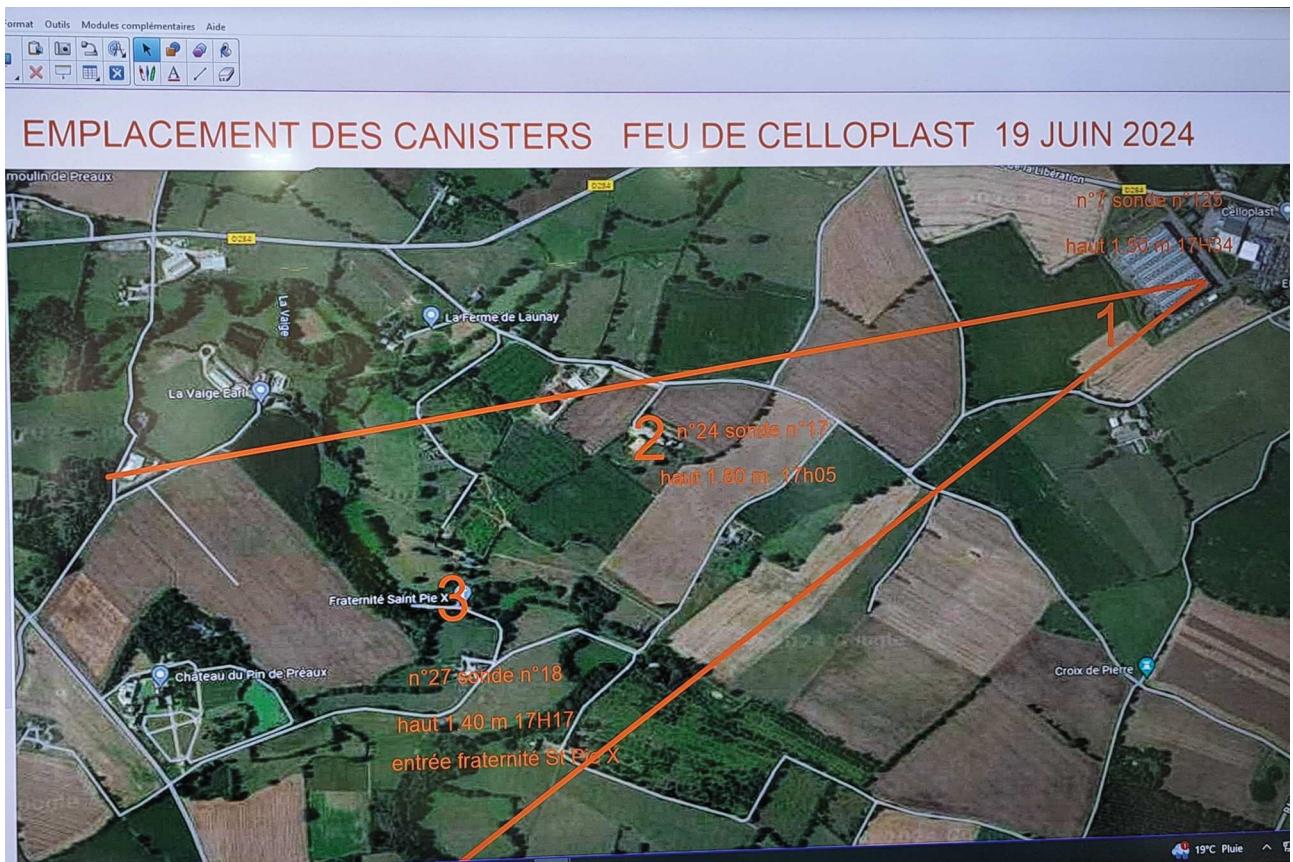
Annexe 2 : emplacement des canisters

Il est cependant décidé de déployer les trois canisters à disposition du SDIS.

L'implantation (voir annexe 2) fait l'objet d'une concertation.

Air Pays de Loire devait les récupérer le 20 juin 2024 afin de réaliser les analyses.

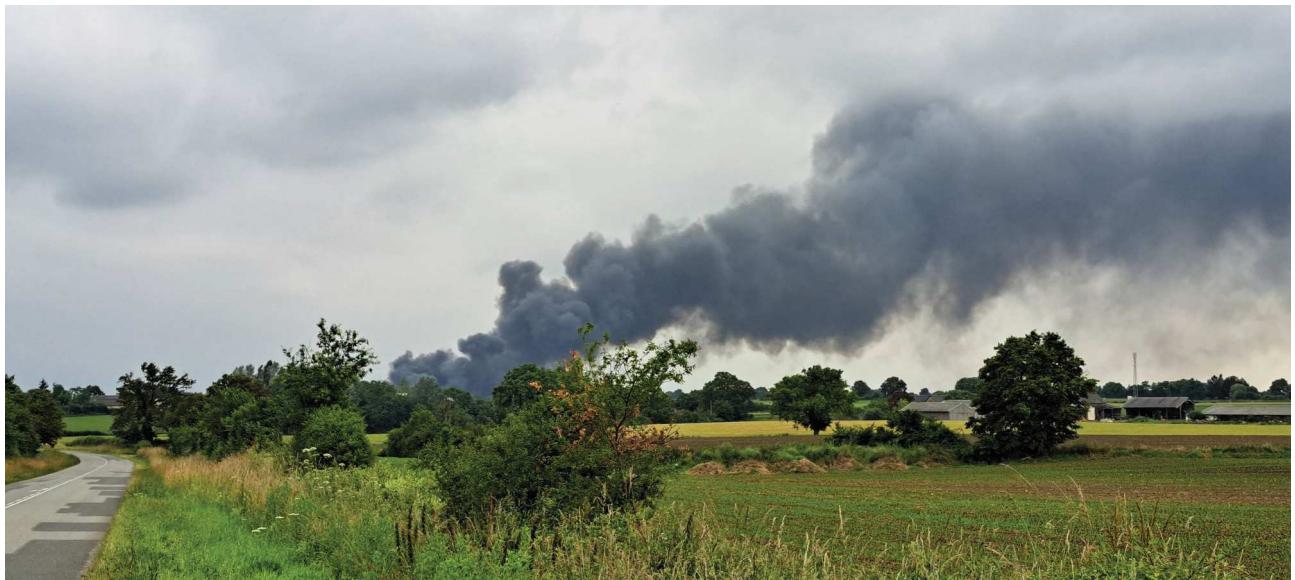
Vue éloignée

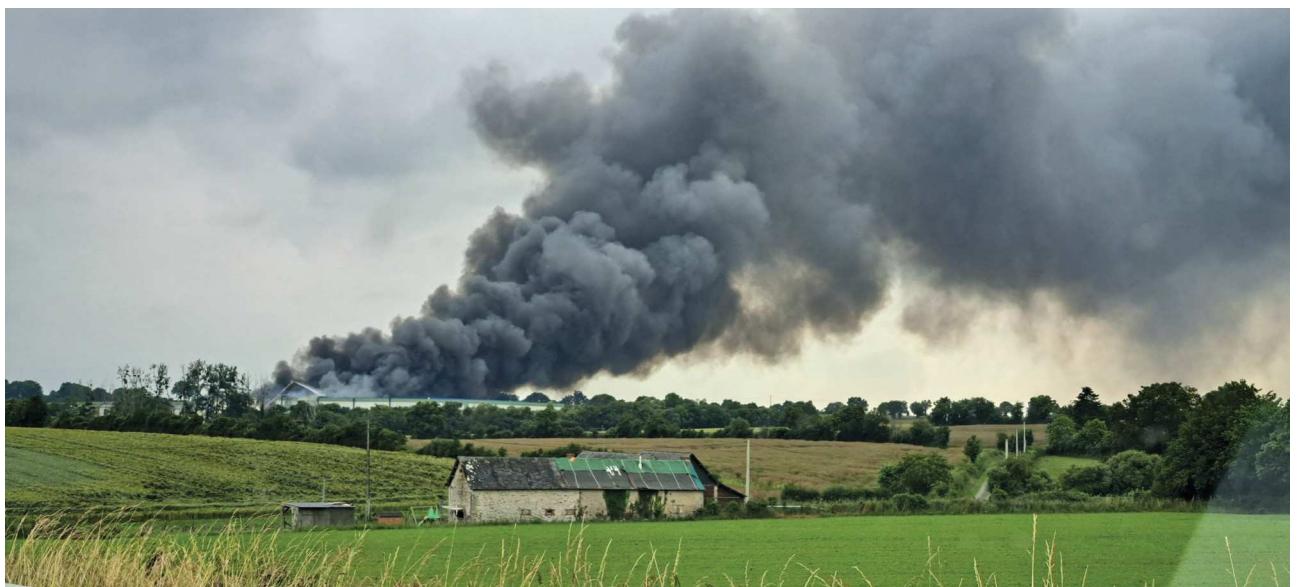
Vue éloignée

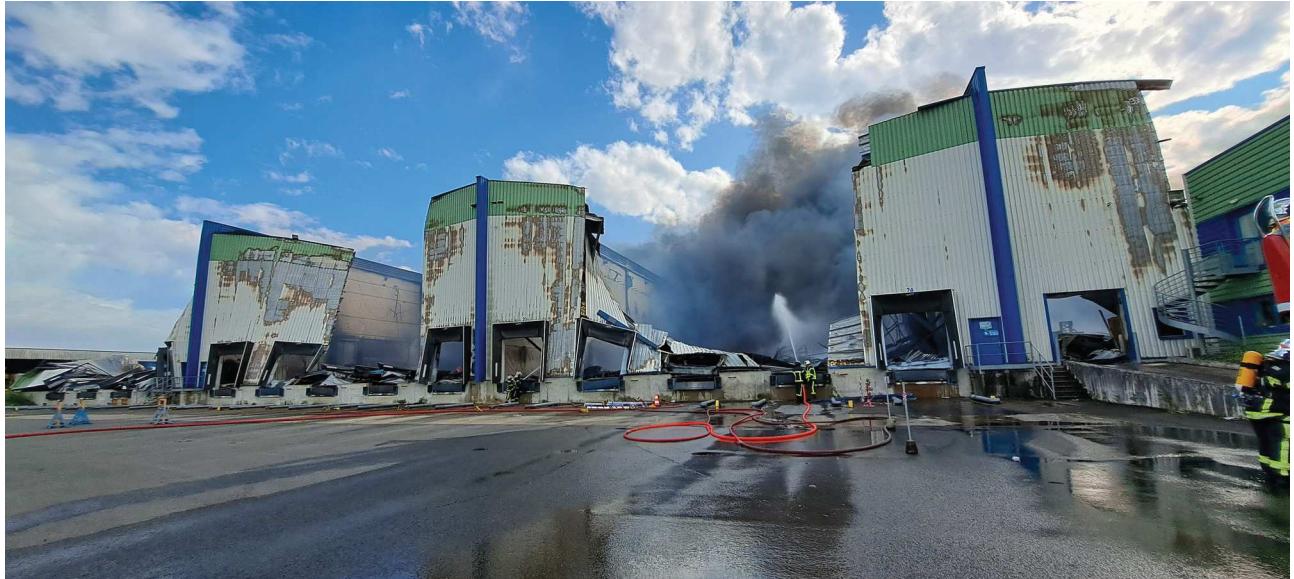
Vue sur site à l'est de l'entrepôt

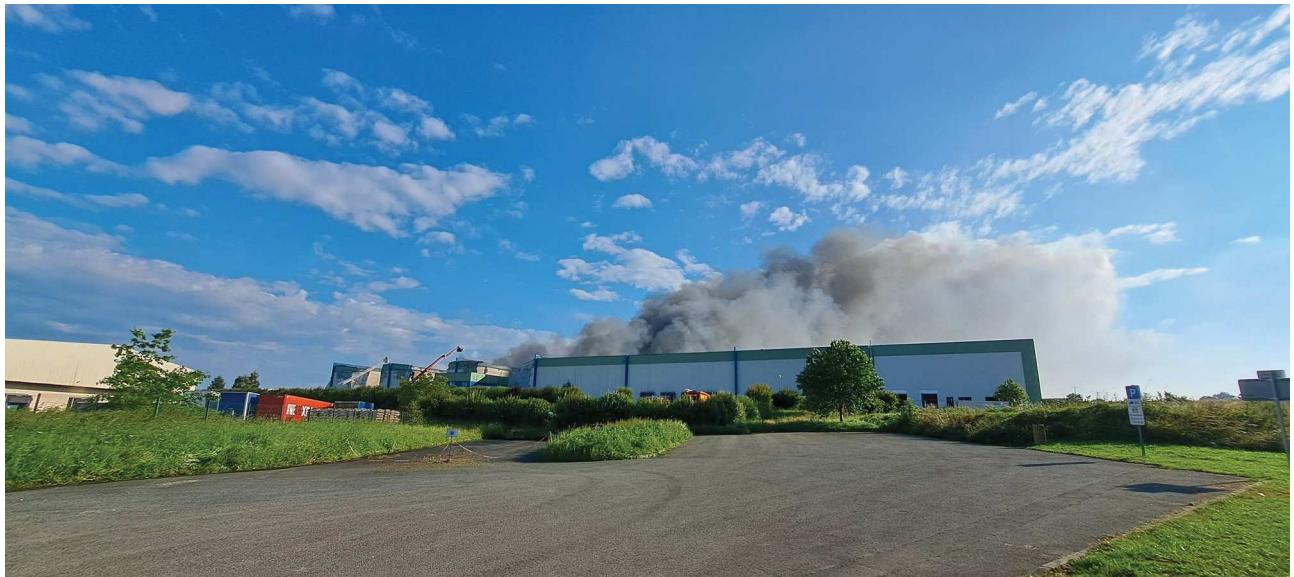
Vue à proximité du site à l'est de l'entrepôt
