Unité bi-départementale Charente et Vienne

Rapport de l'inspection des installations classées
Visites d'inspection des 16/02/2022 et 22/09/2022

ANGDIS SAS

Références : 2022 632 UbD16-86 ENV16
Code AIOT : 0007206522

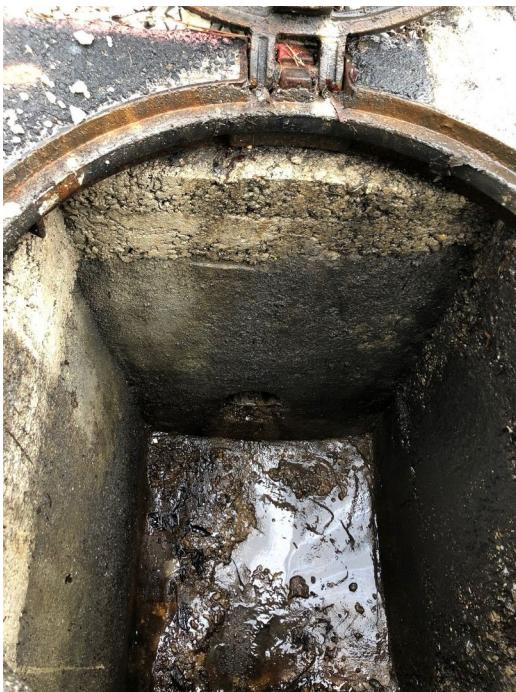
Regard n° 1 :
Présence d'hydrocarbures en fond de regard.

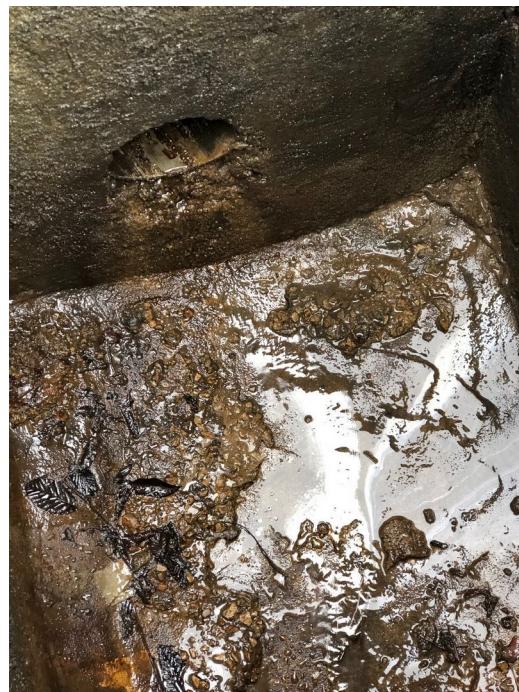
- n° 1, situé au droit de l'aire de remplissage des cuves (dépotage des camions), le tube en PVC est toujours présent mais il ne s'en écoule plus d'hydrocarbure. Selon l'exploitant il a été obturé par un bouchon, toutefois non visible depuis l'extérieur du regard. Pas d'écoulement observé via la paroi du regard située en dessous du tube PVC, zone qui faisait l'objet de suintement par infiltration lors de la précédente inspection sur site. En revanche, un liquide imprégné d'hydrocarbures continue de suinter très légèrement entre la jonction du tube PVC et la paroi béton du regard, comme cela avait déjà été observé ;

Regard n° 1 :
Le tube en PVC ne déverse plus d'hydrocarbures.
En revanche, des hydrocarbures s'écoulent d'une part, entre la jonction du tube PVC et la paroi béton du regard, et d'autre part, via la paroi du regard située en dessous du tube PVC (suintement par infiltration).

Observations : L'exploitant doit déterminer l'origine du suintement observé entre la jonction du tube PVC et la paroi béton du regard, et mettre en place une action corrective pour le stopper.

En cas d'impossibilité, l'exploitant doit en justifier la raison et mettre en place une action temporaire, permettant de recueillir le produit qui s'écoule encore avant qu'il ne puis s'infiltrer dans le sol ou atteindre le réseau public d'eaux pluviales.

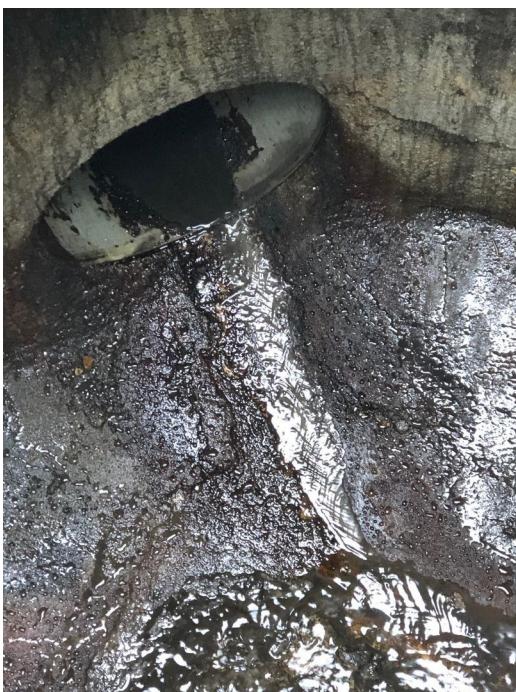
- n° 2, situé à l'entrée du tunnel, le suintement présent lors de la précédente inspection n'a pas été observé, il n'était plus présent ;
- n° 8 et situé à l'entrée de la station service, le suintement présent lors de la précédente inspection n'a pas été observé, il n'était plus présent.

Regard n° 2 :
Présence d'hydrocarbures en fond de regard et Présence d'hydrocarbures en fond de regard.
écoulement via la buse béton du réseau d'eaux pluviales. Par ailleurs, suintement
d'hydrocarbures via la paroi béton du regard (infiltration).

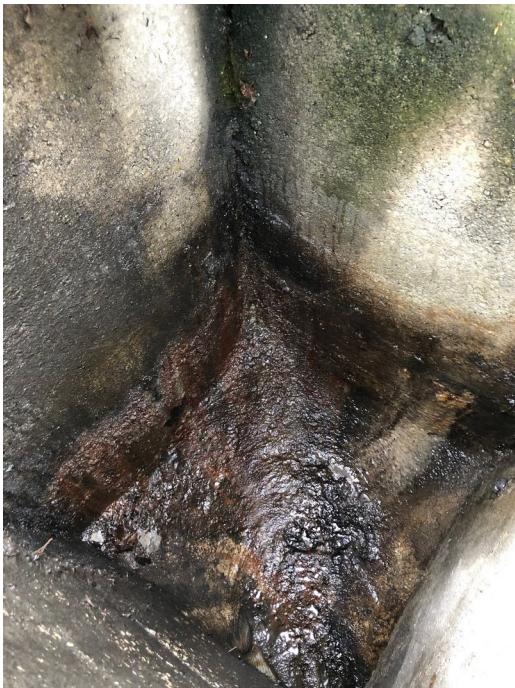
Regard n° 8 :
Suintement important d'hydrocarbure via la paroi béton du regard (infiltration).

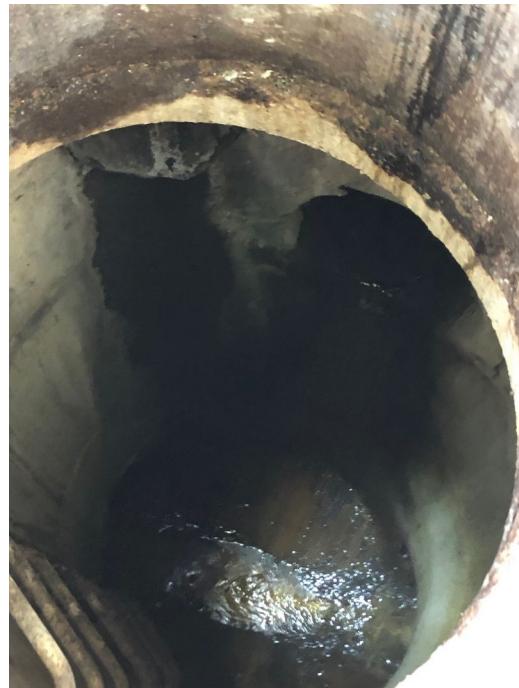
Regard n° 11 :
Parois du regard de couleur noire/marron foncé en sortie directe des canalisations d'eaux pluviales privées de la station service.
