Rapport de l'Inspection des installations classées

Visite d'inspection du 24/02/2023

FRAMATOME – CREUSOT MECANIQUE

Références : JD/MV/2023/C_078
Code AIOT : 0005402380

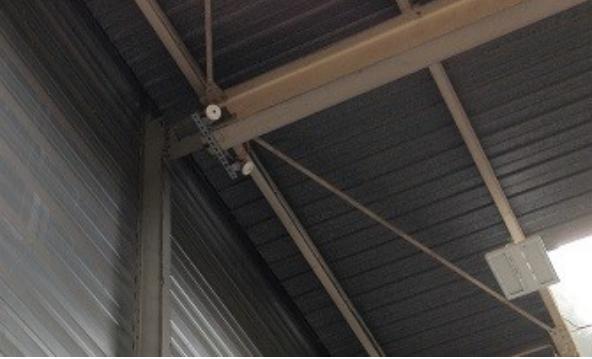
Référence réglementaire : Autre du 25/05/2011
Thème(s) : Risques accidentels, Incendie
Prescription contrôlée :
Lors de la visite d'inspection du 20 mai 2021, l'inspecteur avait constaté qu'il n'existe pas de détection incendie avec report d'alarme dans le stockage des huiles neuves alors que cette mesure de maîtrise des risques était indiqué dans le dossier de 2011.
En réponse, l'exploitant a indiqué qu'un investissement est prévu sur le second semestre 2021 visant à équiper cette zone de détection incendie.
Constats :
En amont de la visite du local de stockage des huiles, l'exploitant a indiqué que la détection incendie avec report d'alarme n'avait pas été installée.
Lors de la visite du local, l'inspecteur a constaté la présence de deux dispositifs pouvant s'apparenter à deux détecteurs incendie.

A l'issue de la visite d'inspection, l'exploitant a transmis, par courriel électronique, plusieurs documents attestant de la mise en service, en novembre 2022, de deux détecteurs incendie dans le local avec report d'alarme.
