## Rapport de l'Inspection des installations classées

Visite d'inspection du 27/06/2024

### ELECTRICITE DE FRANCE

Références : RED-PRT-IC-20024-262b  
Code AIOT : 0022100013

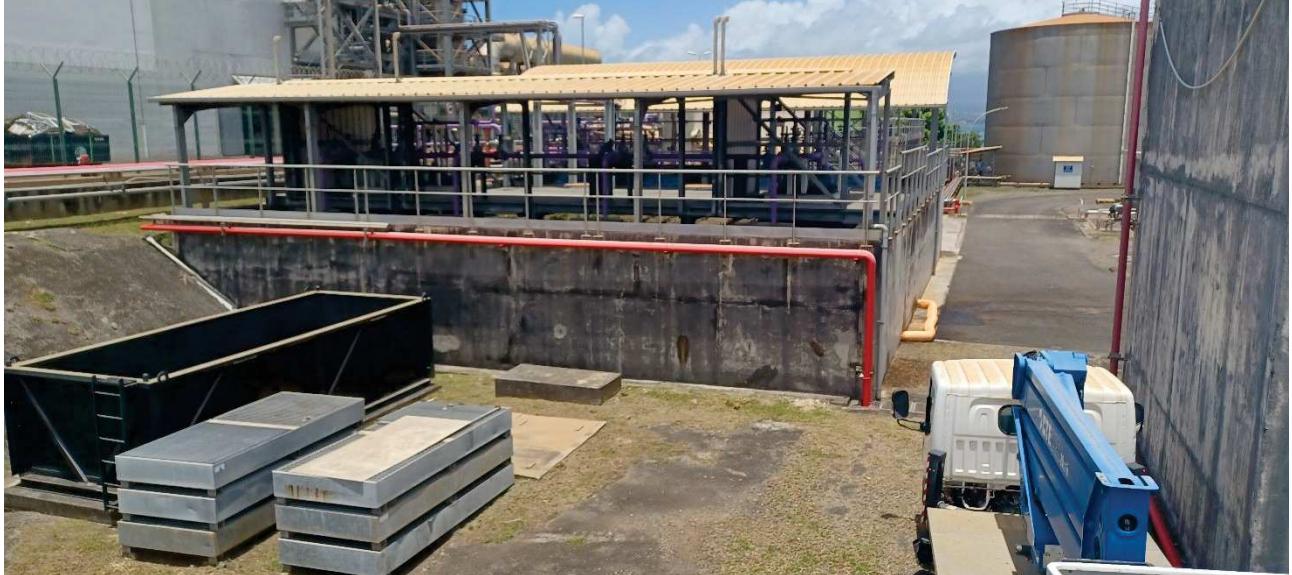
Lors de l'inspection il a été constaté que la rétention Nord (sarcophage contenant 4 réservoirs) présentait des fissurations et que des produits suintaient par ces fissures (cf. photo 1).

- des suintements de produit au niveau de certaines fissures de la rétention n°1 (Cf. photo 1) ;
- que l'exploitant avait mis en place des boudins absorbant afin de contenir et de récupérer les produits s'écoulant des fissures (Cf. photo 2)
- qu'une forte odeur d'hydrocarbure était présente au niveau de cette rétention.

Photo 1 : Vue d'ensemble de la rétention n°1

L'exploitant doit procéder au contrôle de la rétention Sud (sarcophage contenant 3 réservoirs de 120 m3).

L'exploitant doit procéder à des vérifications périodiques de l'étanchéité de ses différentes rétentions. Les résultats de ces vérifications doivent être consignés.

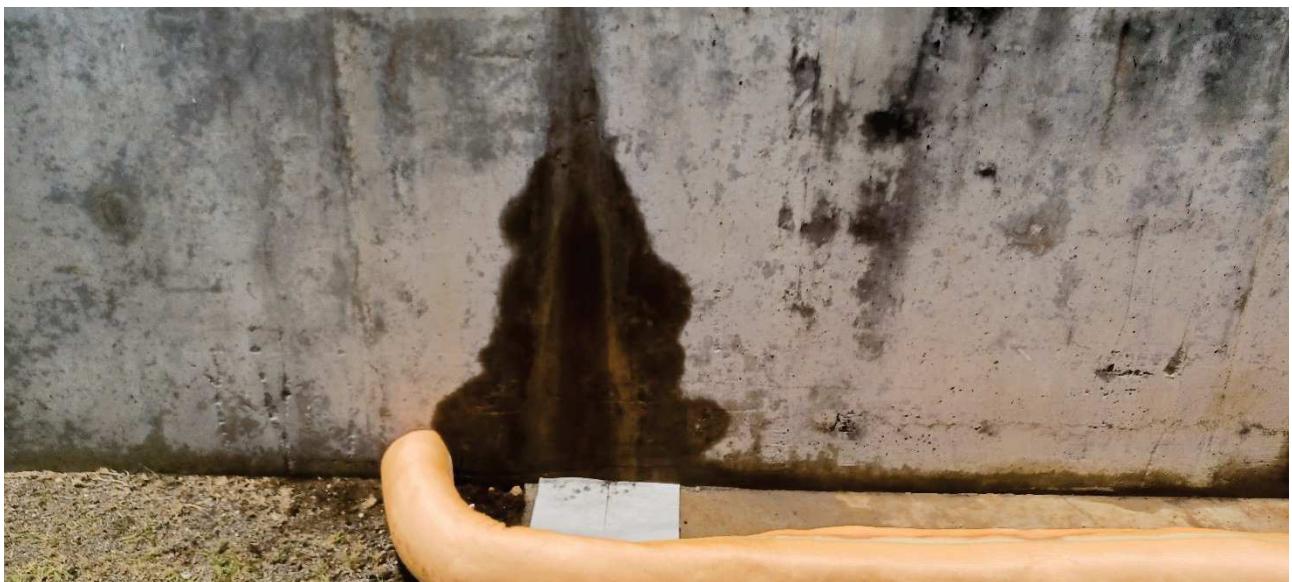
La rétention Nord (SE1) présente des fissures au niveau desquelles il y a été constaté des suintements de produit (cf. photo 2). Afin de contenir et d'absorber le produit issu des suintements l'exploitant a mis en place des boudins absorbant.

Photo : trace de suintement de produit au niveau de la rétention n°1 + boudin absorbant mis en place

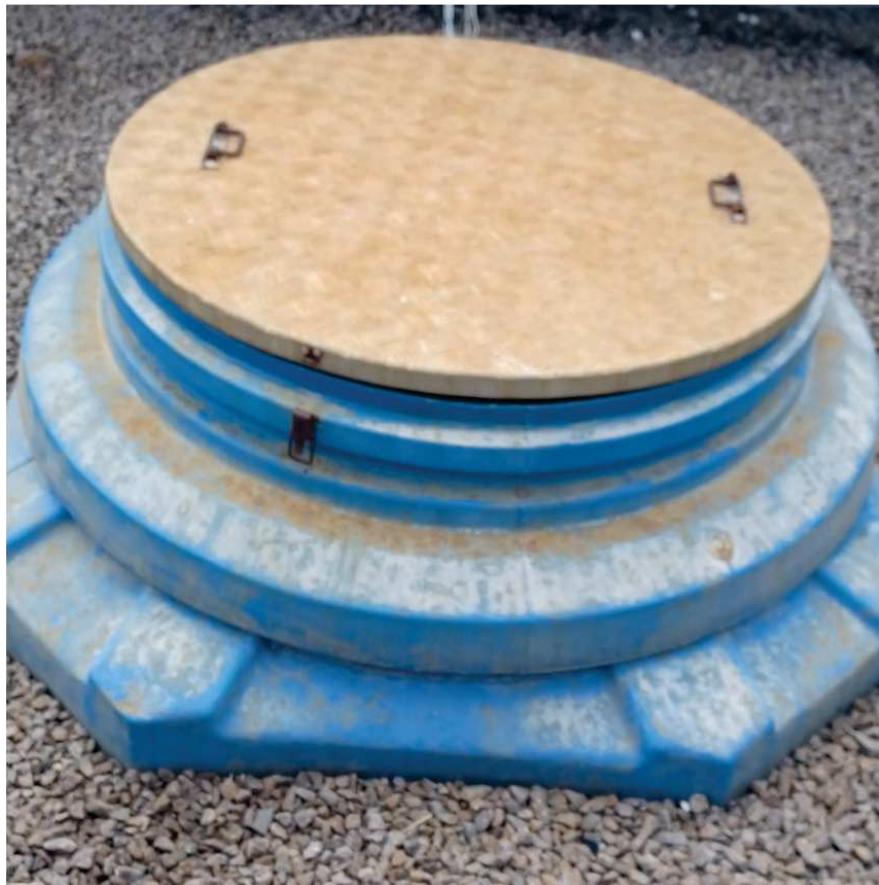
L'exploitant a été informé du débordement du réservoir n°1 par son trou d'homme (cf. photo 3) par le rondier de la centrale voisine.

Photo n°3 : Trou d'homme du réservoir n°1

L'exploitant a indiqué avoir modifié les tableaux de commande du local pomperie afin de supprimer la possibilité de pouvoir procéder à un shunt des capteurs de niveau haut et très haut des réservoirs enterrés.
