Rapport de l'Inspection des installations classées

Visite d'inspection du 14/09/2023

TECUMSEH EUROPE

Référence : 2023-Is035SSP
Code AIOT : 0006103232

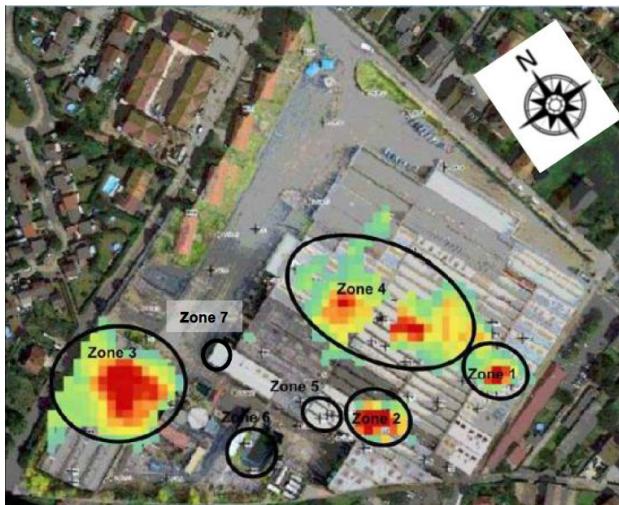
Les zones à dépolluer sont repérées sur le plan suivant :

Polluants par zone :

- Zone 1 : COHV
- Zone 2 : COHV
- Zone 3 : HCT + COHV
- Zone 4 : COHV
- Zone 5 : HCT
- Zone 6 : PCB + Plomb
- Zone 7 : HCT
