## **Rapport de l'Inspection des installations classées**

Visite d'inspection du 18 février 2022

**Sté d'exploitation des Ets YON E.**

Références : 2022 167 UbD16-86 ENV16

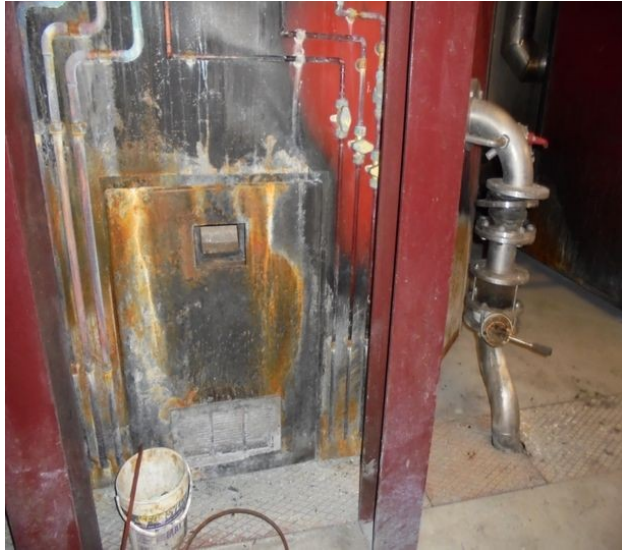
Le feu a pris sur une fuite de distillats de vin sur une chaudière en début de coulage (environ 25 hl) dont la cause profonde n'est pas encore établie à ce jour (expertise en cours).

<b>Constats :</b> L'exploitant n'a pas communiqué spontanément sur l'incendie survenu le 5 février 2022. L'inspection des installations classées a été alertée par une annonce par voie de presse et a sollicité l'exploitant le 14 février en lui demandant de se conformer à ses obligations déclaratives en complétant une fiche de notification d'accident, ce qui a été fait par retour mail du 16 février 2022. La fiche étant incomplète, notamment sur les causes profondes et les actions correctives, elle a été partiellement complétée lors de la visite d'inspection du 18 février 2022 au cours de laquelle l'exploitant a indiqué qu'un rapport d'expertise est en cours auprès de son assurance (MMA) ; le rapport d'expertise devra être communiqué à l'inspection. L'incendie a été circonscrit grâce à l'emploi des extincteurs par le distillateur, le gérant, puis d'autres employés appelés à la rescousse, puis à l'arrivée des pompiers environ 1/2 h après l'alerte. L'activité a été interrompue, notamment pour le nettoyage des locaux et la remise d'une partie de la charpente endommagée et fracturée par les pompiers; elle a repris le 12 février 2022.  L'exploitant communiquera les compléments attendus suite à l'expertise et les raisons profondes de la fuite sous 3 mois. À ce stade, parmi les hypothèses, un défaut de l'alambic est évoqué, potentiellement dû à la vétusté de l'alambic (épaisseur du cuivre). La fiche de notification sera complétée sur ce point.

Chaudière endommagée (arrière)

La raison profonde du départ d'incendie devra être confirmée après l'expertise de l'alambic concerné. Ce dernier sera évacué et remplacé après l'expertise en cours.

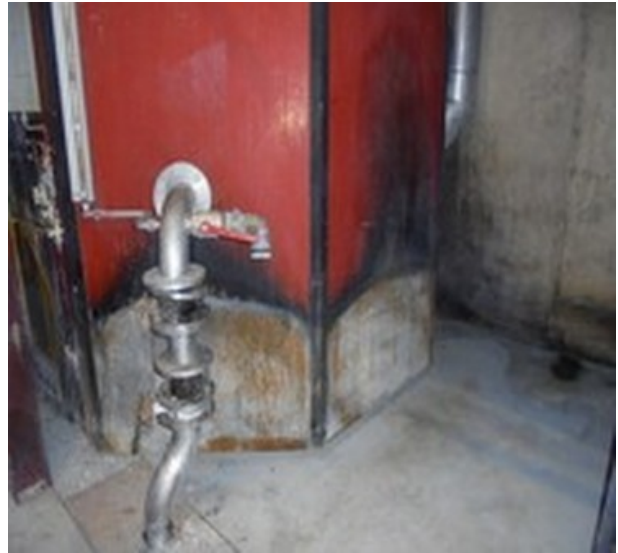
Chaudière endommagée (avant)

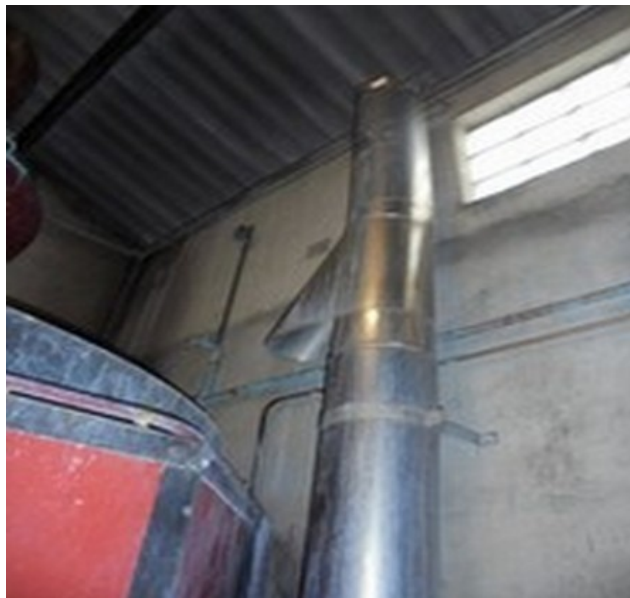
Partie de toiture rénoverée, nouvelle cheminée

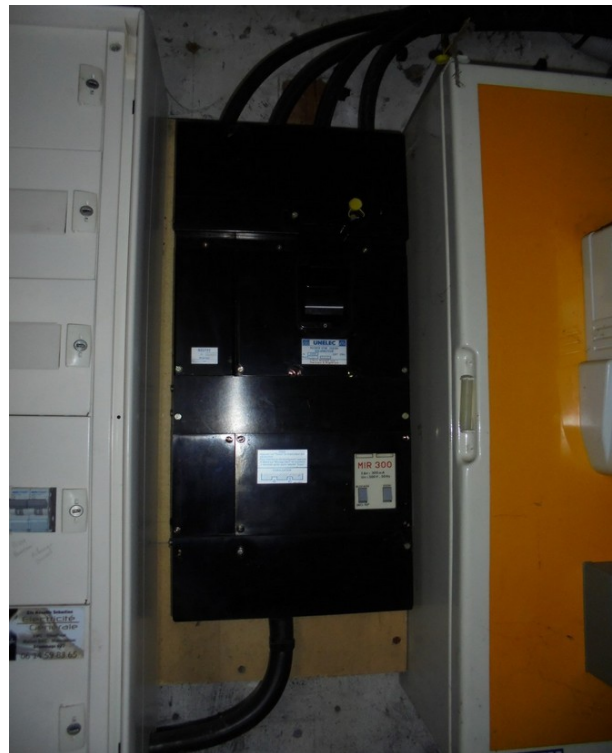
Coupure générale électrique : à signaler à l'extérieur par panneau

<b>Observations :</b> Un écriteau visible à l'extérieur indiquant le lieu de la coupure générale électrique doit être installé, comme cela est déjà fait pour la coupure générale du gaz.
<b>Type de suites proposées :</b> Sans suite
<b>Proposition de suites :</b> Sans objet

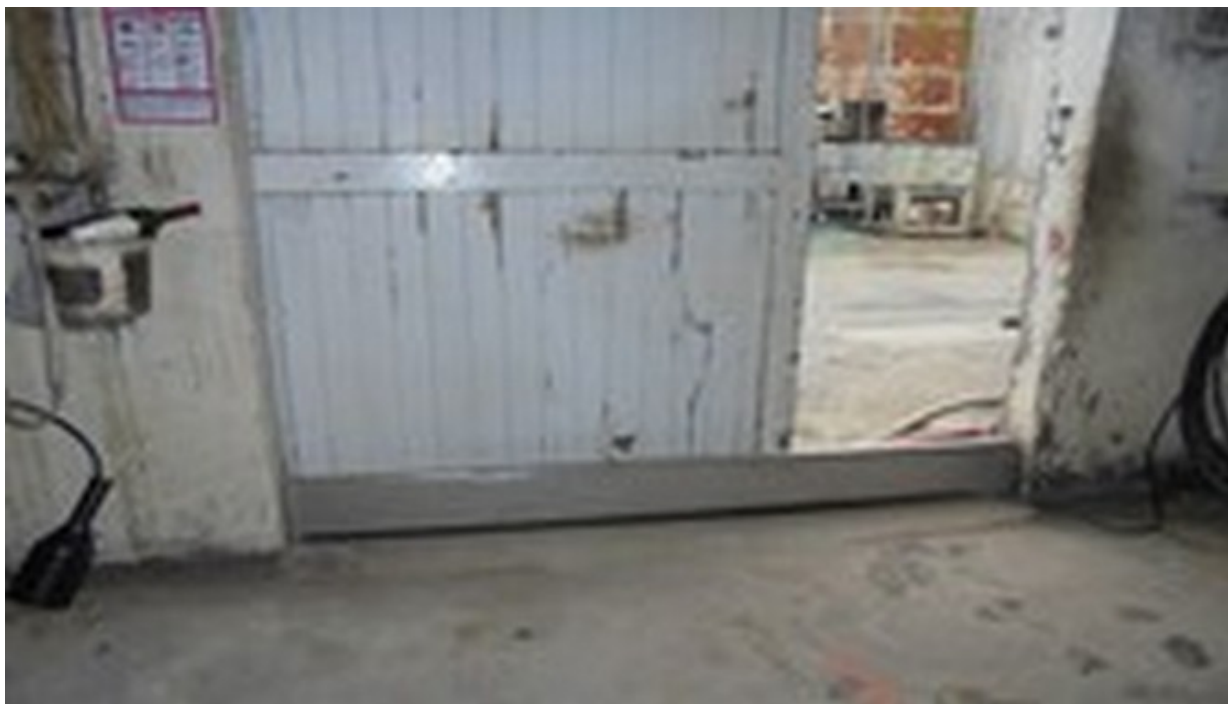
Seuil de l'ouverture principale avec joint noir intact

- l'exploitant doit fournir les causes profondes de cet accident, au moyen des résultats de l'expertise, sous 3 mois, et complétera la fiche de notification sur ce point ;
- l'exploitant doit remplacer les joints des seuils de rétention de la distillerie, sous quinzaine pour le joint endommagé, sous 3 mois pour le joint intact, celui-ci n'étant pas inflammable.

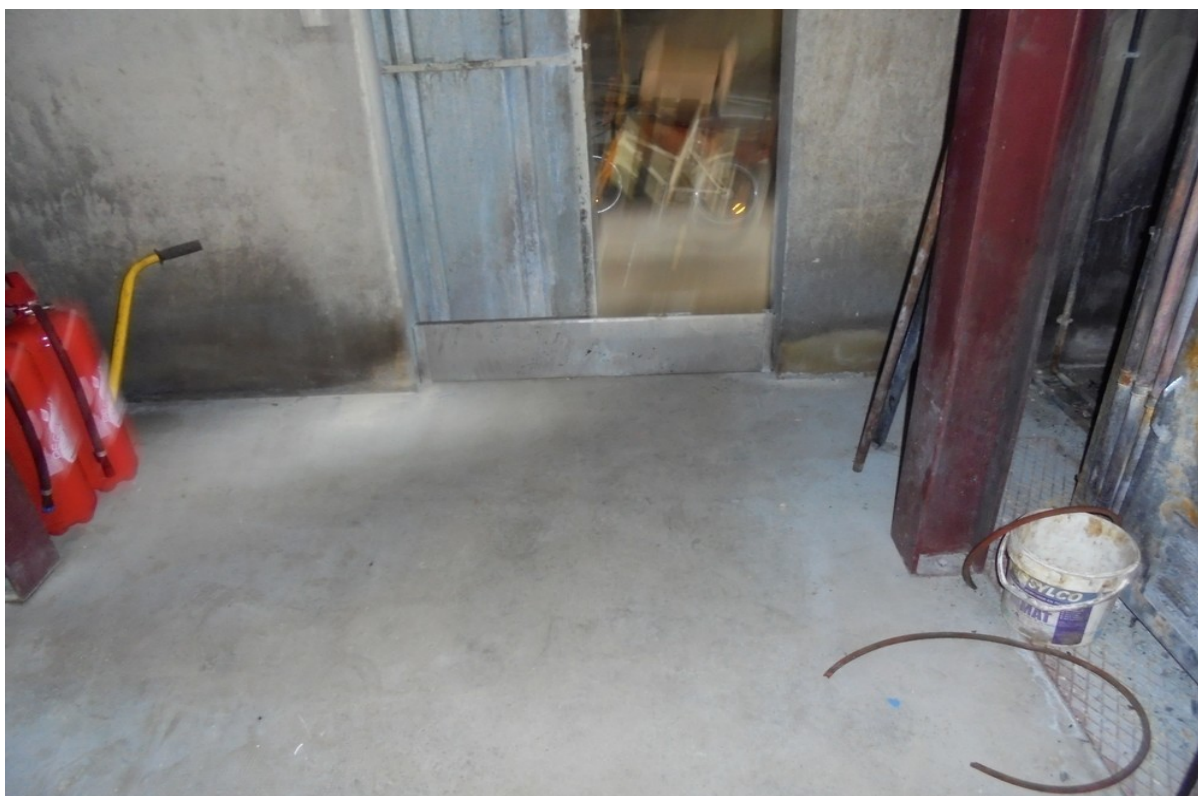
Les rétentions (seuils aux issues de la distillerie) devront être revues suite à la fonte du joint d'un des seuils.

Seuil de la seconde issue avec joint endommagé (fondu)

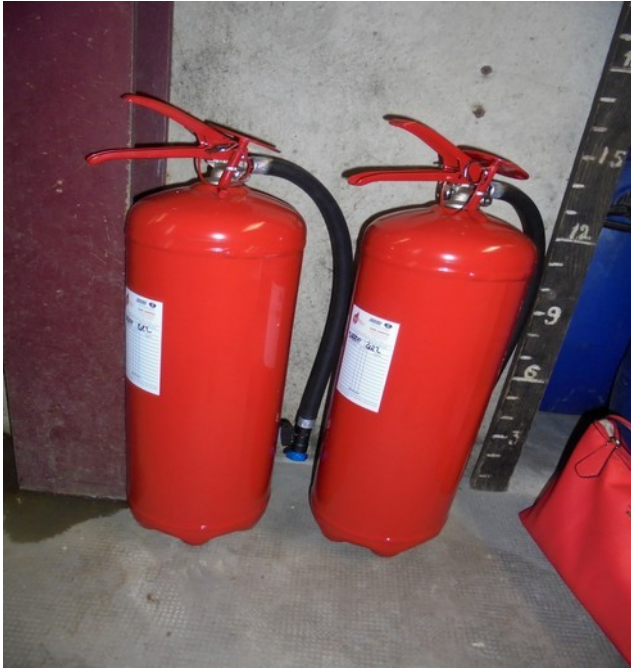
Nouveaux extincteurs neufs à positionner dans la distillerie

<b>Référence réglementaire :</b> Arrêté Préfectoral du 09/07/2009, point 6.5.3 de l'annexe
<b>Thème(s) :</b> Risques accidentels, Extincteurs
<b>Prescription contrôlée :</b> La distillerie est dotée d'au moins deux extincteurs portatifs ayant chacun une puissance extinctrice minimale de 144 B placés de préférence près des issues. (...) Ce matériel doit être périodiquement contrôlé et la date des contrôles doit être portée sur une étiquette fixée à chaque appareil.
<b>Constats :</b> Le registre de sécurité consulté indique que 23 extincteurs ont été contrôlés le 10 décembre 2021 par la société Kerfeu et 2 remplacés. Il est correctement rempli et signé. Par ailleurs, les extincteurs ayant servi à l'exploitant pour lutter contre l'incendie ont été remplacés par des neufs par la société Kerfeu.
<b>Observations :</b> L'annexe montre ces nouveaux extincteurs dans le local distillation : ils convient de les distribuer sans délai aux bons emplacements.

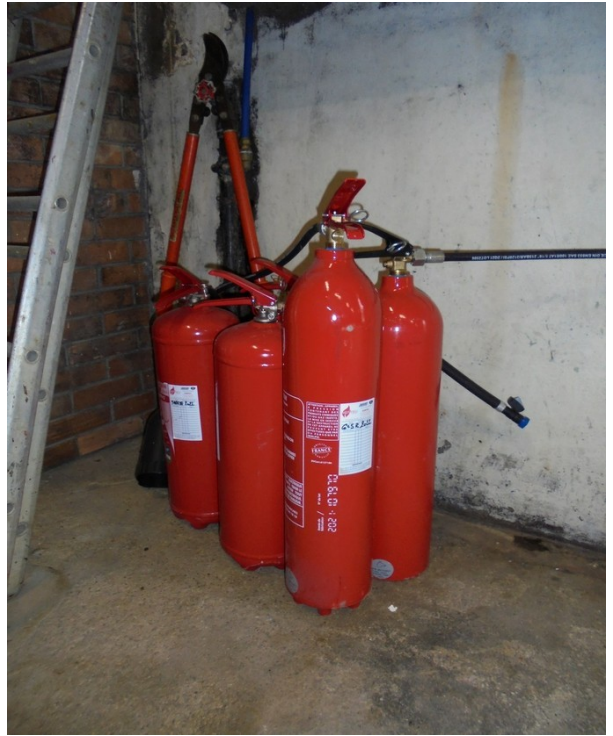
Ensemble d'extincteurs neufs à distribuer dans l'installation
