Rapport de l'Inspection des installations classées

Visite d'inspection du 16/02/2023

GALOO CLAIROIX SAS (ex BRION)

Références : IC-R/0089/23-NEC
Code AIOT : 0005101039

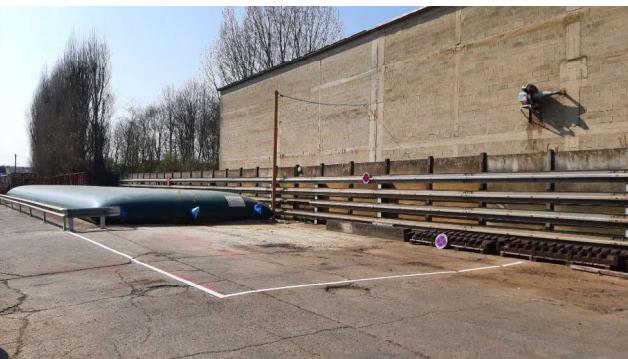
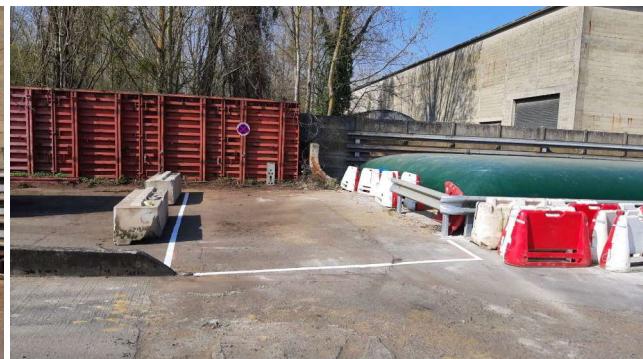
N° 2 : Emplacements moyens de secours

Constats : Le site dispose de 4 réserves d'eau dédiées à la lutte contre l'incendie : - 1 citerne de 30 m ³ avec surpresseur, 90 mètres de tuyaux pré-brançés et lance ; - 1 citerne de 30 m ³ avec surpresseur, 90 mètres de tuyaux pré-brançés et lance ; - 1 citerne de 50 m ³ avec surpresseur, 90 mètres de tuyaux pré-brançés et lance ; - 1 bâche souple de 390 m ³ . L'emplacement de stationnement pour les pompiers est matérialisé au sol par de la peinture devant chaque réserve. Des panneaux « stationnement interdit » et « réserve incendie » ont été installés devant chaque réserve.

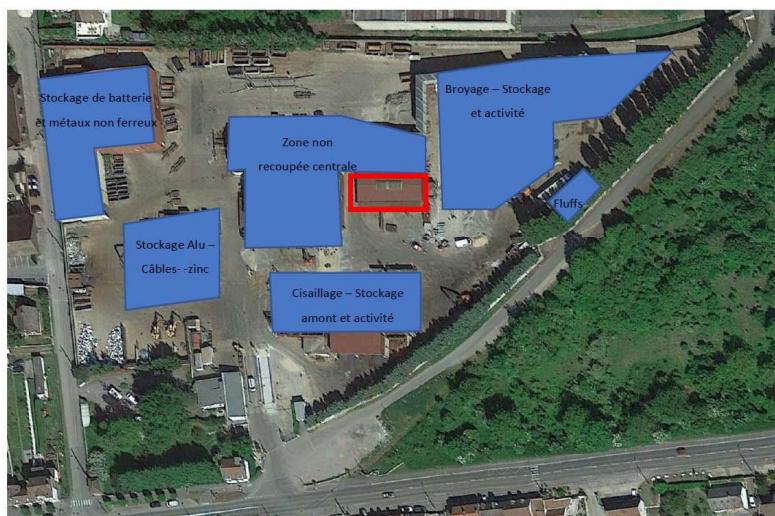
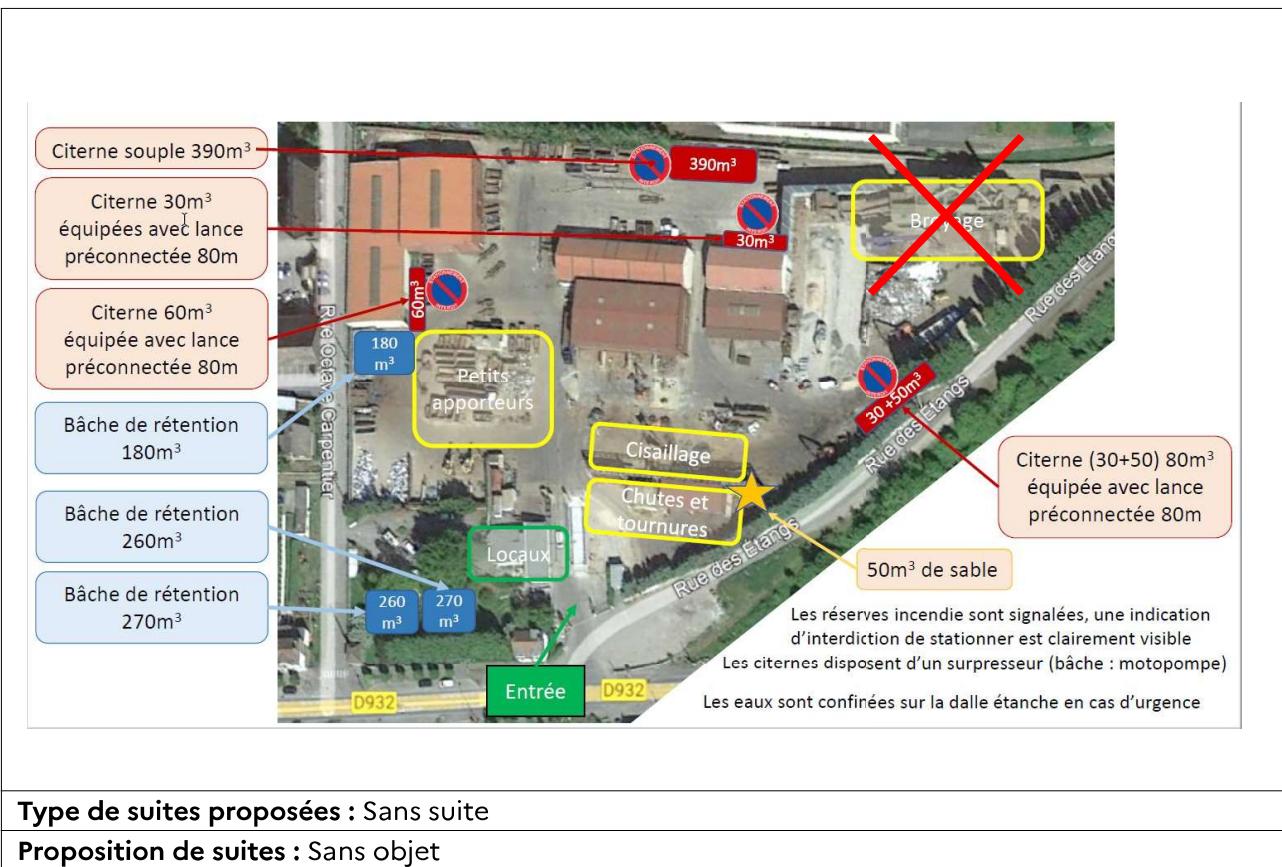
Les schéma ci-après synthétisent l'analyse des risques et identifient les zones non recoupées présentant un risque incendie important .
