Rapport de l'Inspection des installations classées

Visite d'inspection du 04/04/2022

REVIVAL

Références : V2/2022-102

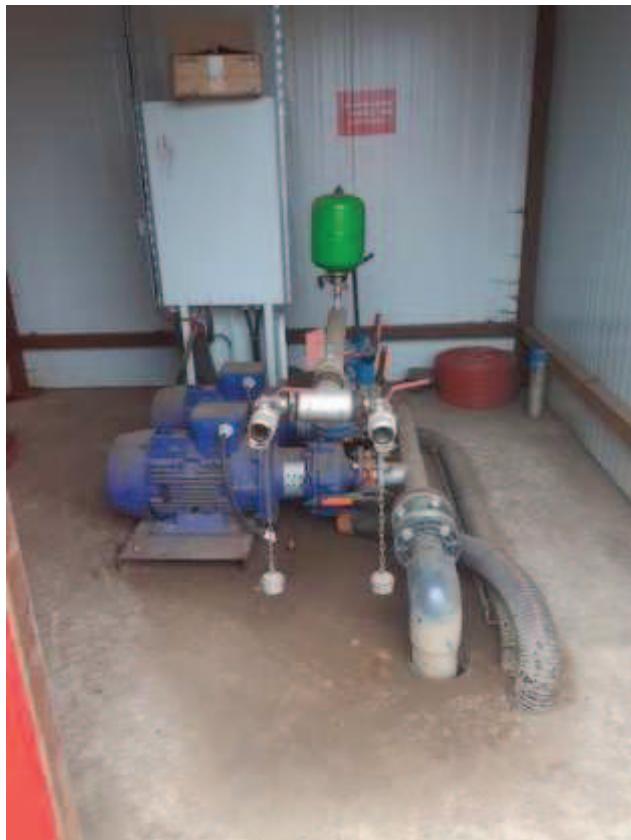
Motopompe associée à la réserve d'eau d'extinction incendie de 500 m³

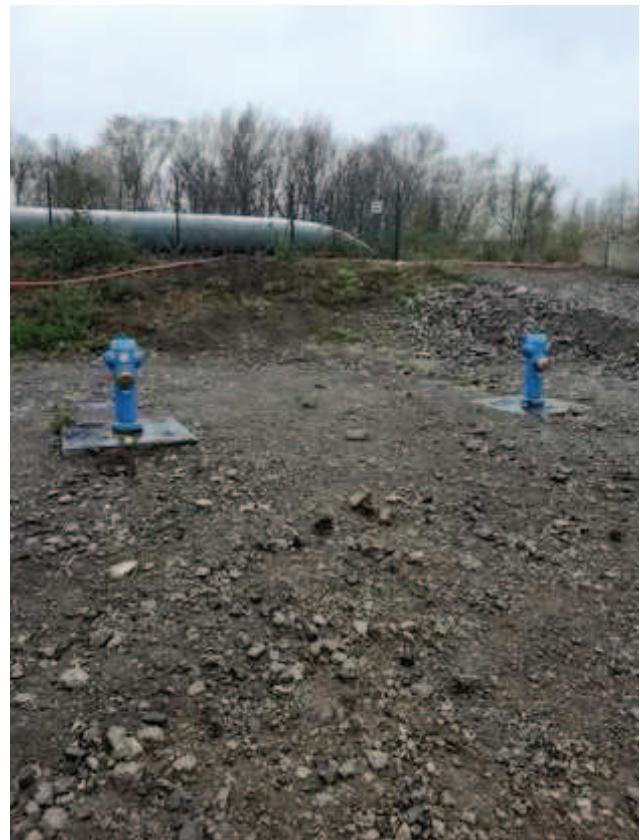
- au moyen d'une lance alimentée par une motopompe et la réserve incendie du site (500 m³) (personnel REVIVAL) ;
- par les pompiers. Ceux-ci se sont branchés à l'un des 2 poteaux d'aspiration également alimentés par la réserve incendie de 500 m³. Néanmoins, le débit sur ce poteau s'est révélé insuffisant et les pompiers ont été contraints de s'alimenter directement dans le canal de l'Escaut.

Poteaux d'aspiration associés à la réserve d'eau d'extinction incendie

Fait susceptible de suites 1 : L'exploitant doit s'assurer du dimensionnement et de la disponibilité en toutes circonstances de ses moyens de lutte contre l'incendie.

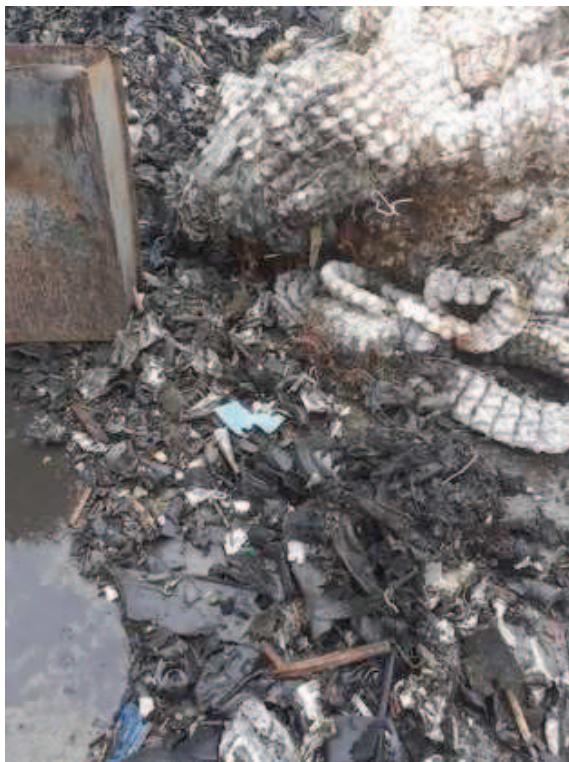
Déchet de refus d'induction (fraction lourde des refus de broyage)

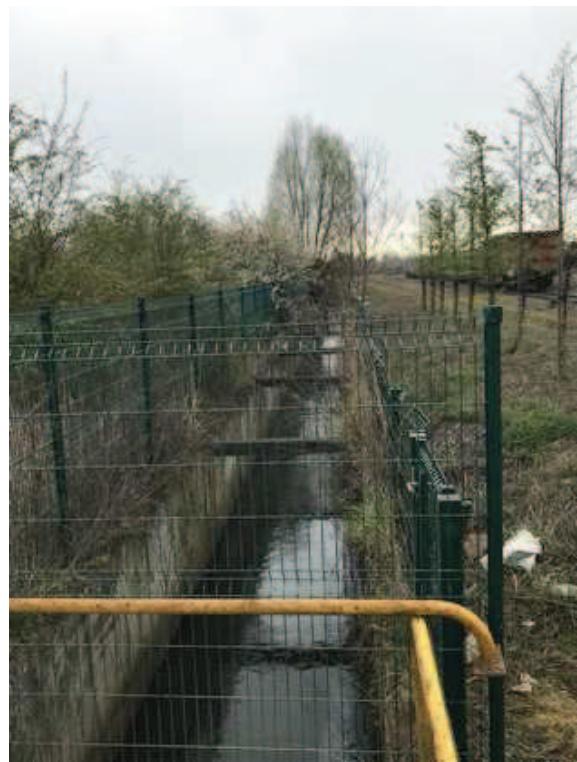
Les eaux d'extinction ont été collectées et dirigées vers le bassin des eaux pluviales du site. Lors de la visite, l'inspection a constaté l'arrêt des pompes de relevage permettant le confinement des eaux d'extinction. Le bassin de confinement n'était pas plein. L'exploitant a présenté le mode opératoire "gestion des situations d'urgence – incendie explosion" indiquant notamment les dispositions à prendre en matière de confinement des eaux d'extinction.

Confinement des eaux d'extinction incendie

Demande de l'inspection 2 : Dans un délai d'une semaine, l'exploitant communiquera les résultats d'analyses à l'inspection des installations classées ainsi que ses propositions quant à leur gestion. Ces analyses porteront à minima sur les paramètres définis par l'article 4.4.9.1 de l'arrêté préfectoral complémentaire du 01/04/2022 ainsi que sur les HAP, les dioxines et toutes les substances que l'exploitant jugera utile d'analyser au regard de la connaissance qu'il a des déchets qui ont brûlé. Les résultats devront être comparés aux valeurs limites d'émission prescrites et en leur absence à des valeurs de référence permettant de s'assurer de leur compatibilité avec le milieu récepteur.

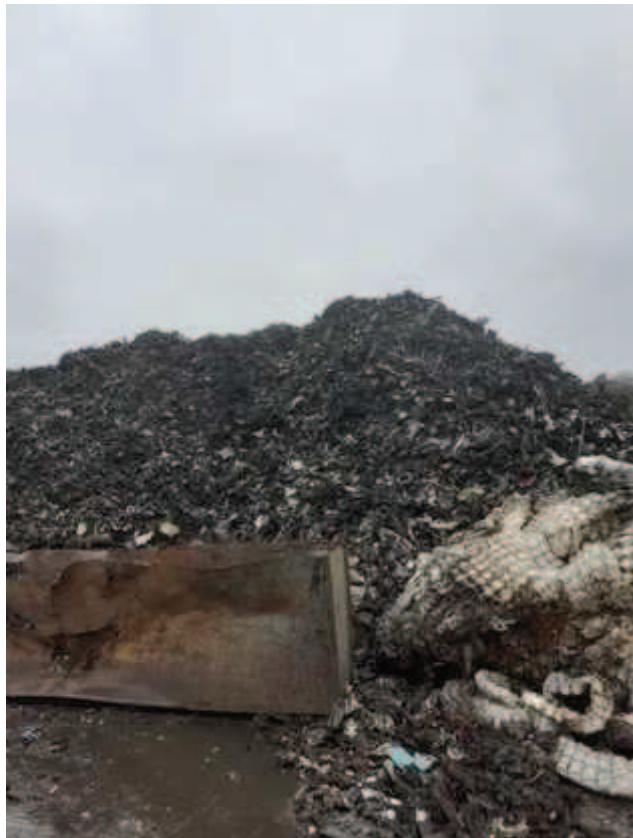
Les déchets de refus d'induction non impactés par l'incendie étaient stockés sur une hauteur d'environ 4 m.

Stockage de déchets de refus d'induction non impactés par l'incendie

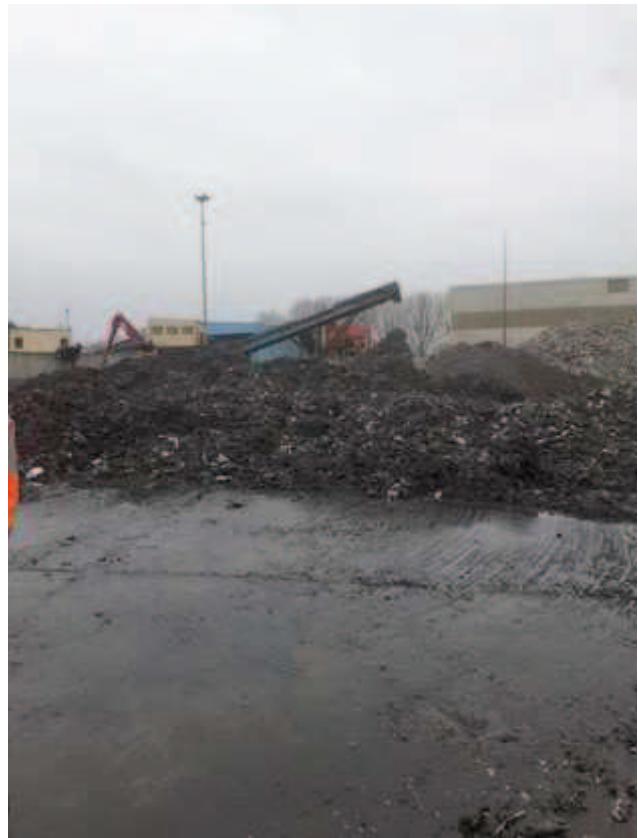
Lors de la visite d'inspection, les déchets brûlés ne faisaient plus l'objet d'arrosage. Les déchets étalés étaient présents sur une surface imperméabilisée d'environ 200 m².

L'ensemble du stockage de refus d'induction n'a pas été touché, l'exploitant estime qu'environ un quart des 80 t stockées a été brûlé.

Déchets de refus d'induction brûlés étalés

Demande de l'inspection 1 : Dans un délai d'une semaine, l'exploitant démontrera l'acceptabilité des déchets impactés lors du sinistre dans le processus de traitement TITECH. A défaut, ces déchets devront être éliminés en filière dûment autorisée et l'exploitant devra transmettre à l'Inspection les éléments de traçabilité liés à l'évacuation de ces déchets, justificatifs à l'appui.
