Rapport de l'Inspection des installations classées

Visite d'inspection du 14/03/2023

SEA INVEST BORDEAUX

Références : 23-290
Code AIOT : 0005200343

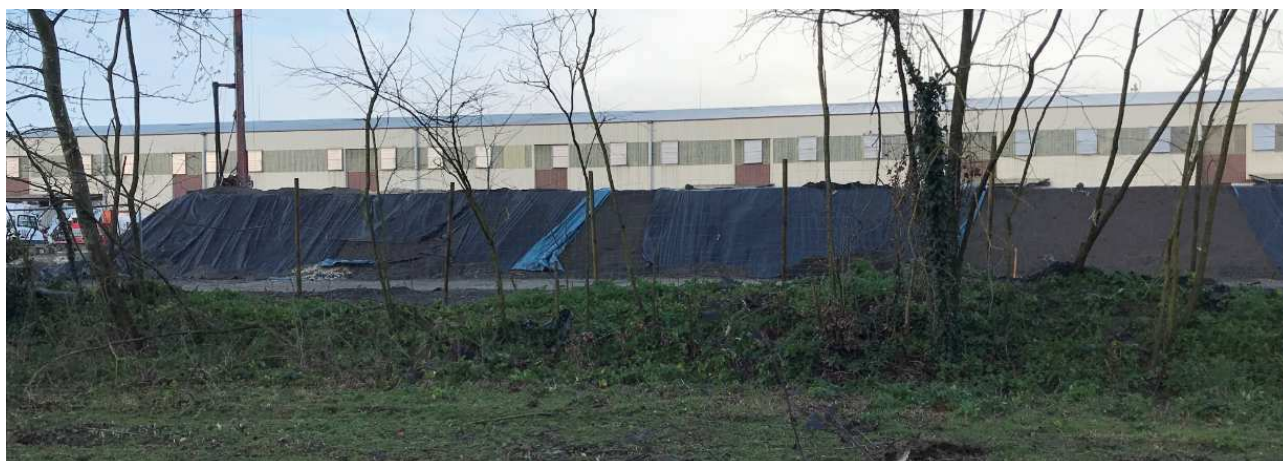
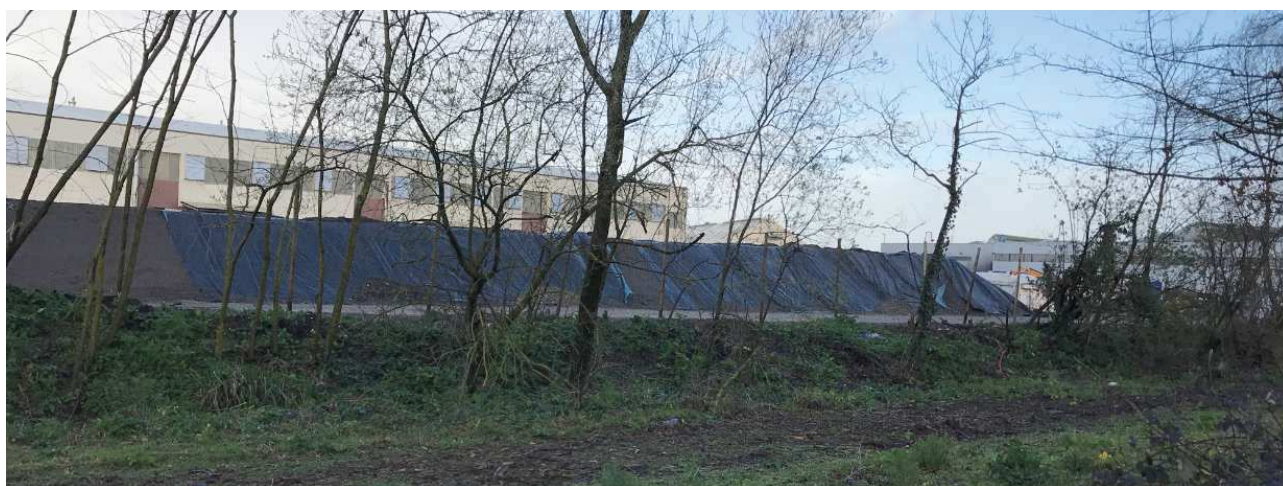
Annexe – Plan photographique des merlons de terres polluées

L'inspection a constaté que les merlons de terres polluées n'étaient pas totalement recouverts par des géomenbranes ; ce qui n'est pas conforme au plan de gestion des terres polluées pris par l'exploitant.

Observations : Il est demandé à l'exploitant, sous une semaine, de couvrir l'ensemble des merlons de terres polluées dangereuses et non dangereuses par un dispositif étanche de type géomembrane et ce, sur l'intégralité du volume des merlons.

L'exploitant met en place une organisation et une surveillance renforcée visant à garantir le recouvrement intégral et pérenne des merlons de terres polluées tant que ces derniers restent sur site.
