## **Rapport de l'Inspection des installations classées**

Visite d'inspection du 13 avril 2023

#### **EOLE DE LA GRANDE COMBE**

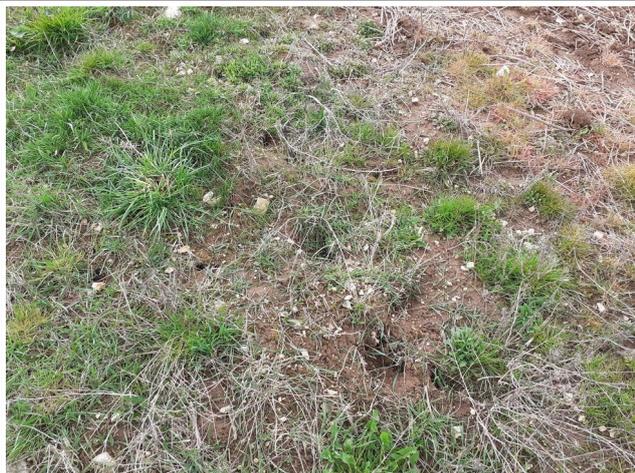
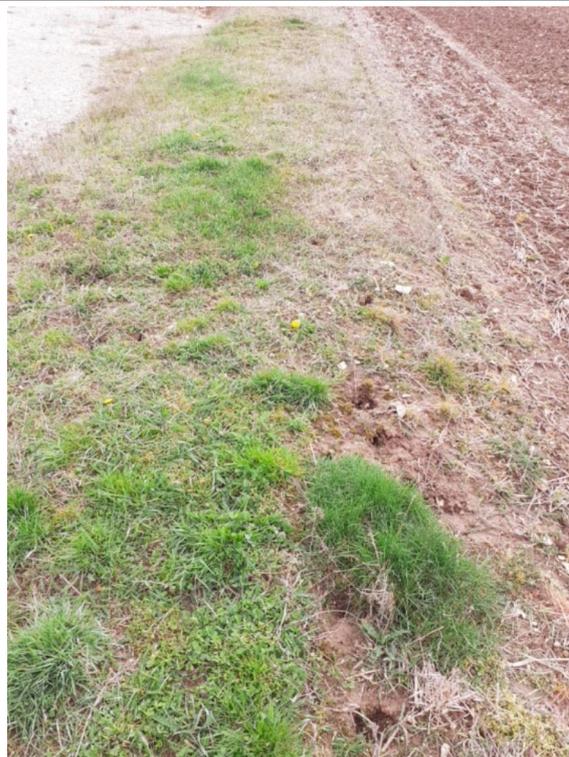
<b>Référence réglementaire :</b> AP de Mise en Demeure du 03/05/2022, article 1
<b>Thème(s) :</b> Risques chroniques, Biodiversité
<b>Point de contrôle déjà contrôlé :</b> Sans Objet
<b>Prescription contrôlée :</b> Mise en demeure de respecter les dispositions de l'article 7.2.1 de l'arrêté préfectoral du 12/04/2017 : « Pour limiter les risques de collision, l'exploitant est tenu de limiter l'attractivité pour les micro-mammifères des pieds d'éoliennes, des voies d'accès et des plateformes permanentes par : la stabilisation par empierrement et compactage des emprises au sol des éoliennes (accès, plateforme et délaissés autour du mât) ; la mise en culture au plus près des emprises à moins de 200 m des éoliennes. »
<b>Constats :</b> L'exécution des travaux sur les plateformes vues en 2022 a bien été vérifiée et la reprise de ces plateformes n'appelle pas de remarque. Aucune galerie de micro-mammifère n'y a plus été détectée.  Toutefois, suite à la déclaration de mortalité de Milan royal relevée sous le mât E6 en novembre 2022, cette plateforme a également été visitée lors de cette inspection. Il y a été relevé la même problématique de concentration de galeries de micro-mammifères dans des délaissés non maîtrisés entre la plateforme et les parcelles cultivées. Cette dérive est fortement suspectée d'être à l'origine de la mortalité relevée sur cette même plateforme.

Galeries de micro-mammifères en bordure de la plateforme E6

<b>Type de suites proposées :</b> Avec suites
<b>Proposition de suites :</b> Mise en demeure, respect de prescription
<b>Proposition de délais :</b> 6 mois
