Rapport de l'Inspection des installations classées

Visite d'inspection du 25/11/2022

X FAB FRANCE (ex ALTIS SEMICONDUCTOR)

224 bd John Kennedy
91100 CORBEIL ESSONNES

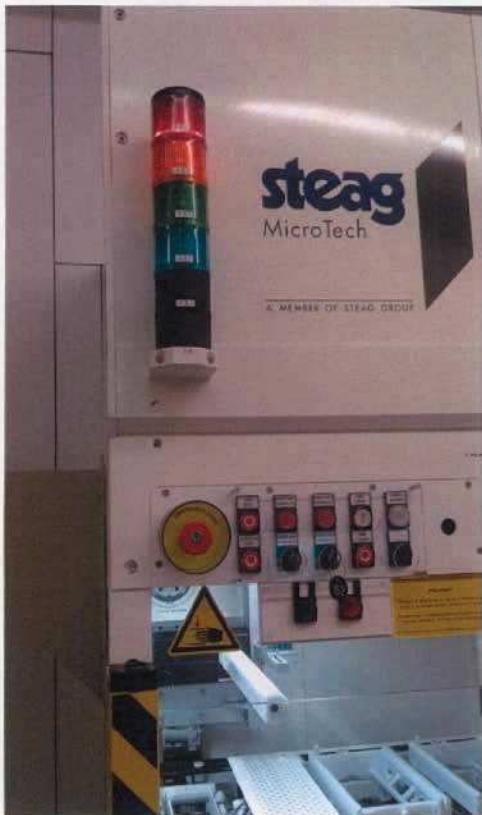
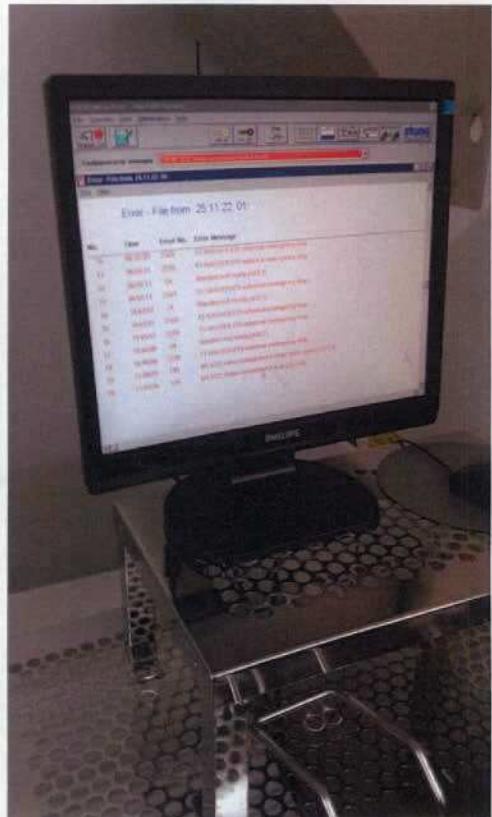
Alarme (gyrophare et bouton d'arrêt d'urgence)

Supervision (enregistrement alarmes)

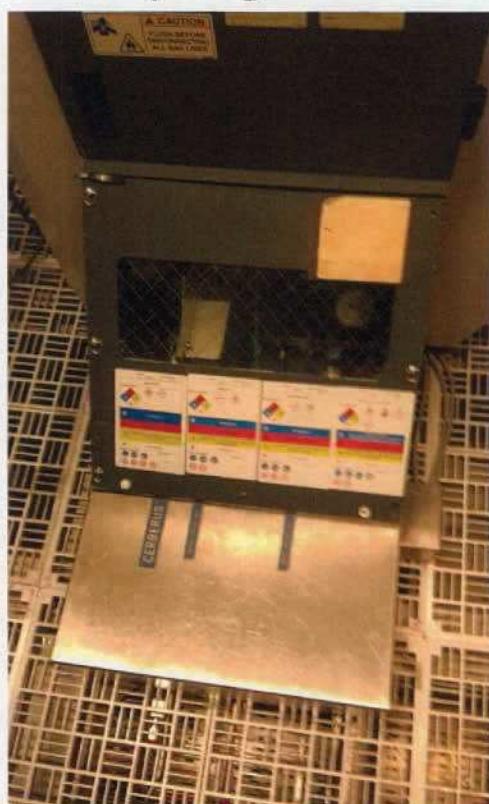
Arrivée hydrogène Novellus 29

L'exploitant a mis à disposition de l'inspection les équipements Novellus 29 ainsi que le four TX5. Le Novellus 29 possède 3 chambres. L'exploitant possède au total 25 Novellus dont 15 utilisent de l'hydrogène. L'exploitant fournira la liste de ces équipements. Si une alarme se déclenche sur une chambre, l'ensemble du tool se coupe. L'hydrogène arrive via une canalisation depuis le stockage extérieur. Un barilet de sécurité est placé entre le tool et le stockage (le barilet a été présenté à l'inspection pendant la visite). Un système d'alarme visuelle et sonore est installé sur chaque tool. Les alarmes "soft shut down" et "hard shut down" permettent dans un premier temps la coupure de l'arrivée gaz mais le process de chauffe des tranches en cours se termine malgré tout tandis que dans le second cas, le process est également coupé.

Un test de défaut d'extraction a pu être mené. En premier le girophare passe en clignotant seulement du côté production. Une temporisation de 90 secondes est appliquée. L'alarme sonore se déclenche et un acquittement des alarmes par un technicien est nécessaire afin, de pouvoir relancer le tool.

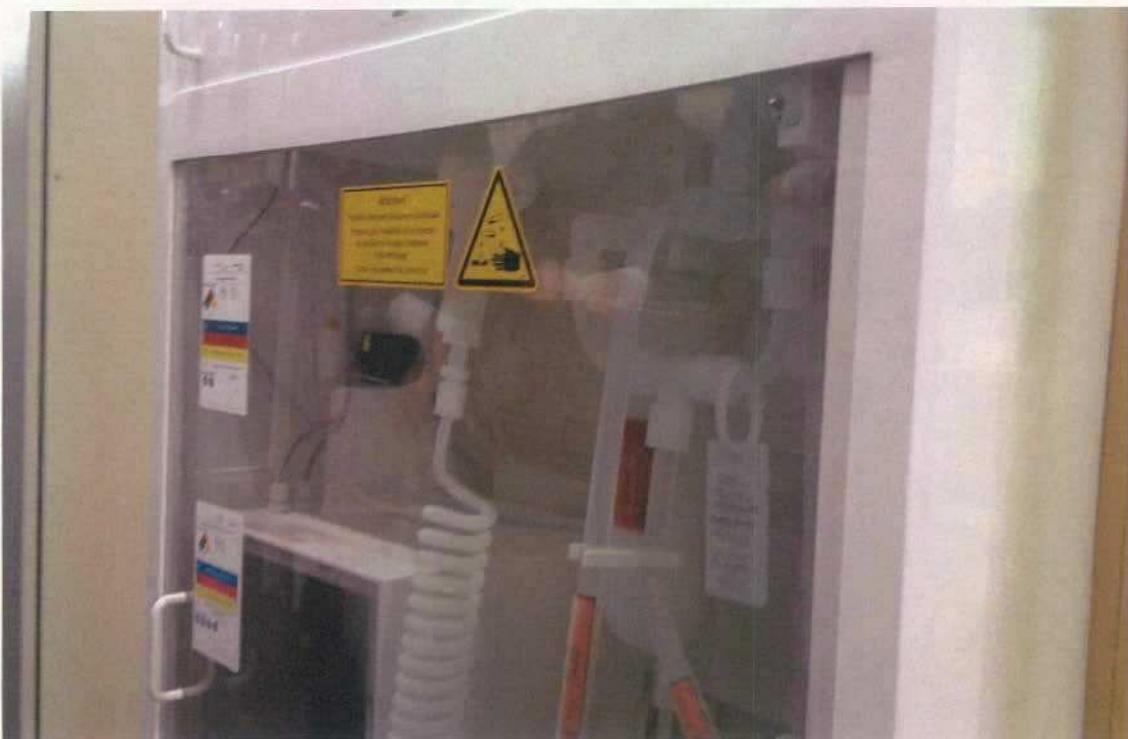
Exemple Module tool WP50

Suivant la technologie de la ligne de traitement (Allemande ou Japonaise), la gestion des modules techniques au sein de la galerie technique est légèrement différente (2 modules pour les lignes allemandes contre un seul module pour les lignes japonaises). Chaque module dispose d'un détecteur de fuite (test effectué concluant). Sur la technologie japonaise, la chauffe est intégrée au bain contrairement aux lignes allemandes qui possèdent un module où la chauffe s'effectue.
