Rapport de l'Inspection des installations classées

Visite d'inspection du 17/03/2022

KUEHNE + NAGEL RISK MANAGEMENT

Rue Guynemer
Parc d'activité des Lacs
33290 BLANQUEFORT

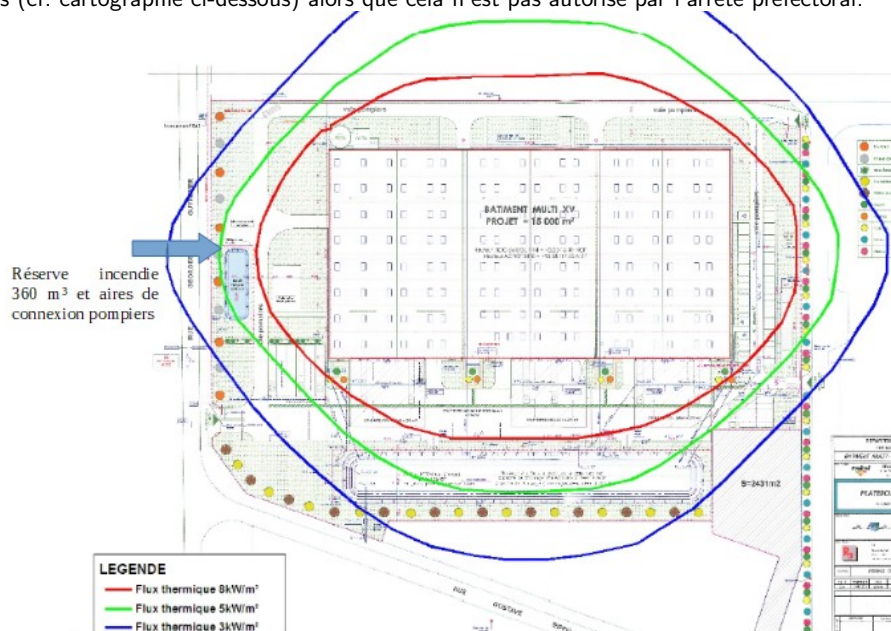
En revanche, la réserve incendie de 360 m³ et les aires de connexion de pompier sont situées dans des zones d'effets thermiques (cf. cartographie ci-dessous) alors que cela n'est pas autorisé par l'arrêté préfectoral.

Observations : Il est demandé à l'exploitant de mettre en œuvre les actions correctives nécessaires pour supprimer les effets thermiques affectant, en cas d'incendie, la réserve incendie et les aires de connexion pompiers associées ou de déplacer celle-ci en dehors des effets thermiques.

Un projet d'arrêté préfectoral de mise en demeure (APMD) est joint au présent rapport requérant la mise en place des actions correctives idoines pour lever la non-conformité supra et ce, suivant un délai de 2 mois à compter de sa notification. Il est demandé à l'exploitant d'apporter ses éventuelles remarques sur ledit projet d'arrêté sous 15 jours.
