## Rapport de l'Inspection des installations classées

Visite d'inspection du 11/09/2025

**LANXESS EPIERRE SAS**

Usine d'Epierre - Rue de l'Andraye  
73220 Épierre

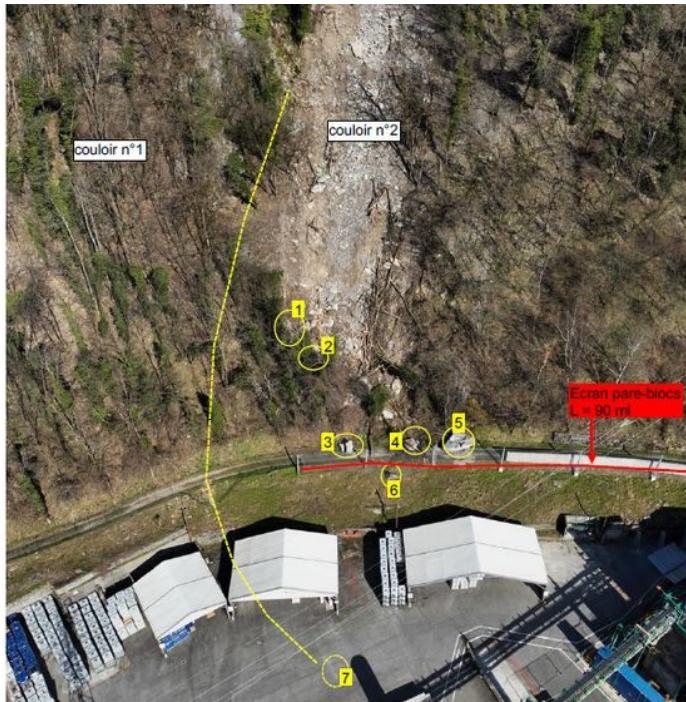
Lors de l'évènement, un bloc d'un mètre cube a atterri sur le site. Le bureau d'études SAGE indique que ce bloc a eu une trajectoire biaisée. Il a percuté vraisemblablement un arbre en pied de versant provoquant un brusque changement de trajectoire (cf trajectoire 7 sur l'image ci-dessous).

Le rapport conclut à la nécessité d'évacuer les blocs 3 à 7 et propose quelques travaux optionnels que le bureau d'études identifie comme « ne semblant pas strictement nécessaires ».

Lors de l'inspection, l'exploitant a indiqué que la mairie, avec l'aide financière de l'exploitant, a fait évacuer les différents blocs restants devant le filet et le chemin communal.

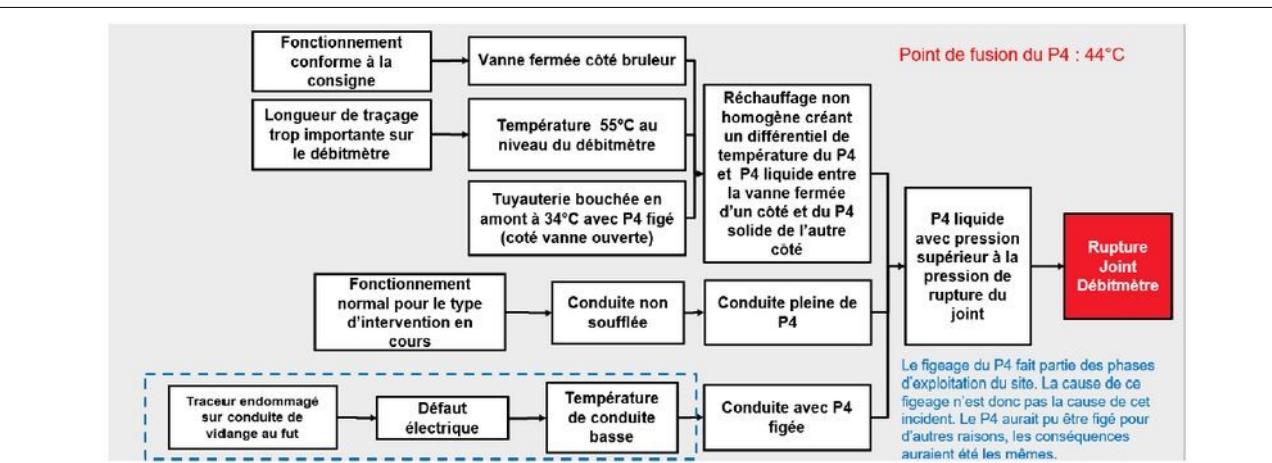
L'exploitant a transmis un rapport d'incident expliquant les circonstances de l'accident et indiquant notamment que du P4 liquide s'est retrouvé piégé entre du P4 solide et une vanne fermée vers le brûleur de la ligne 1 suite à une remise en chauffe d'une partie de la ligne. Au niveau d'un débitmètre, en raison de la particularité de ce point de la tuyauterie, le traceur a été enroulé, de façon plus importante qu'ailleurs sur la tuyauterie (bobinage), conduisant à une chauffe plus rapide du P4 à cet endroit de la ligne. Le P4 liquide étant plus volumineux que le P4 solide, sa fusion a conduit à une rupture de la ligne par surpression.

L'exploitant a indiqué que 7 tronçons sont concernés par ce risque de rupture par suppression. Il précise que les tronçons DN15 remplaçants des tronçons DN25 (barrières suite à l'EDD de 2014) sont plus sensibles à ce risque de rupture. En contrepartie, la modélisation réalisée montre qu'en cas de rupture de canalisation, les effets restent concentrés sur le site.

En action intermédiaire, le débitmètre de la ligne 1 a été changé, l'enroulement du traceur autour du débitmètre a été adapté en fonction de la taille de celui-ci (de façon à retrouver une longueur de traceur par unité de surface de tuyauterie équivalent au reste de la tuyauterie) et la sonde de température T° 1111-1 a été déplacée pour être plus représentative du tronçon 1.

Enfin, l'exploitant a mis à jour ses procédures de remise en chauffe des tuyauteries et du manifold. Les procédures précisent notamment que le circuit à réchauffer doit être ouvert des deux côtés (amont et aval) et la remise en chauffe comprend une augmentation de la température de consigne progressive. Suite à l'inspection, par courriel du 12 septembre, l'exploitant a transmis ses deux procédures de remise en chauffe.
