## **Rapport de l'inspection des installations classées**

Visite d'inspection du 07/03/2024

#### **Bolloré Energy**

- Risque incendie – Suite de l'inspection du 2 février 2024

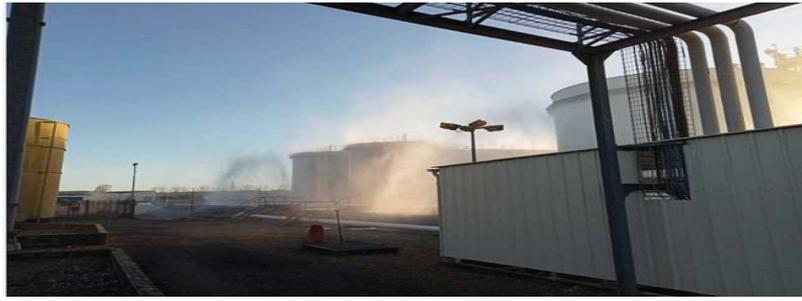
À la demande de l'inspection, les moyens de lutte incendie définis dans la fiche réflexe du POI « feu de cuvette 2 » ont été mis en œuvre (par convention, l'émulseur a été coupé).

L'inspection a donc constaté le bon fonctionnement des équipements suivants par sondage (aucune buse n'a été vue bouchée) :

-des déversoirs (D3 & D4) de la cuvette 2 ;

-des couronnes d'arrosage des bacs 1, 2, 3, 4 et 5 (aucune buse d'aspersion n'a été vue obstruée) ;

-des dispositifs de type queue de paon au niveau des réserves d'eau incendie A, B, pomperie PCC, cuve additifs.

Les systèmes ont été vus fonctionnels et aucune anomalie n'a été identifiée de la part de l'inspection.
