## Rapport de l'Inspection des installations classées

Visite d'inspection du 19/09/2023

#### **SEVIA**

Références : 2023-Is094T5

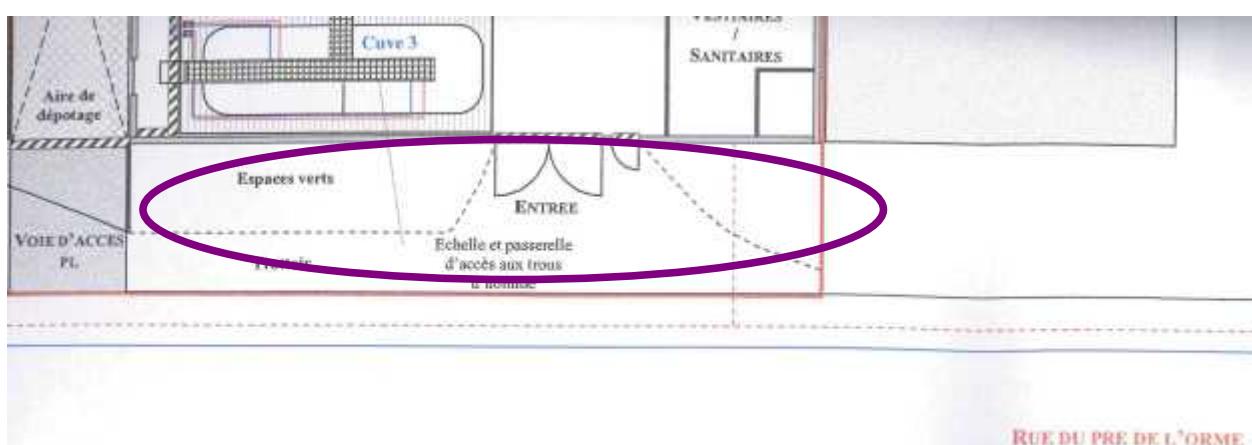
Extrait du plan projeté A0 de l'installation (dossier de demande d'autorisation)

L'Inspection constate que l'accès au site (côté rue du Pré de l'Orme) est encombré par des véhicules de la société voisine qui stationnent en permanence dans le périmètre ICPE du site (sur la zone trottoir/espaces verts devant la porte d'entrée), et bloquent par conséquent l'entrée du site aux services de secours.

Emplacement des voitures, bloquant l'accès au SDIS

Un autre accès par les services de secours est possible à l'arrière du bâtiment, cependant le poteau incendie public est implanté rue de l'orme en face du site. De plus, le dossier d'autorisation (DDAE) de 2011 précise que la face du bâtiment côté rue Pré de l'Orme est équipée d'une voie échelle. Le SDIS dans son avis du 09/11/2011 le précise.

Rendre accessible l'installation aux services de secours (côté rue du Pré de l'Orme)

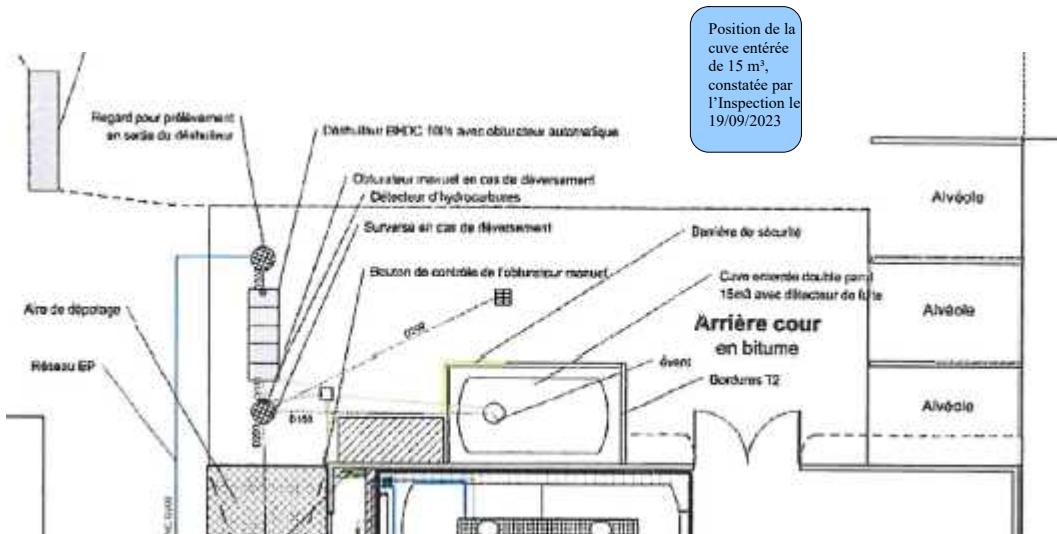
Extrait du plan présenté dans le dossier IED (2019)

L'Inspection constate que volume de la cuve enterré mentionné dans le dossier IED et l'arrêté préfectoral du site est discordant (15 m<sup>3</sup> pour le dossier IED et 30 m<sup>3</sup> pour l'arrêté).

Le plan issu du dossier de réexamen IED (2019) ci-dessous situe cette cuve en arrière cour accolée au bâtiment, or l'exploitant précise que finalement la cuve a été implantée dans la zone espace vert.

L'Inspection demande à l'exploitant si le niveau de la cuve est contrôlé. L'exploitant n'est pas en mesure de répondre à ces questions et n'a pas pu ouvrir le tampon d'accès à la cuve.

Concernant l' obturateur noté « manuel », celui-ci est implanté à l'entrée du débourbeur, comme mentionné sur le plan ci-dessus. Le bouton de contrôle de l'obturateur manuel est positionné sur le mur côté extérieur du bâtiment.

L'Inspection s'interroge sur le terme utilisé dans la procédure interne de dépotage : qu 'avant toute manipulation des vannes il est impératif de mettre le site sur rétention en manipulant l'obturateur automatique (dégonflage/gonflage) », et la présence de deux obturateurs.

1 - Mettre à disposition de l'Inspection le plan de récolement des installations en précisant le volume de la cuve enterré. Ce volume doit être conforme à l'article 8.1.3.2 de l'arrêté préfectoral de

2 - Mettre à disposition de l'Inspection une consigne de maintenance/contrôle de la cuve enterrée et le rapport interne du contrôle effectué sur cette cuve.

3 - Mettre à disposition de l'Inspection un plan explicatif du fonctionnement de l'obturateur manuel situé en amont du débourbeur et de l'obturateur automatique situé en aval du débourbeur.

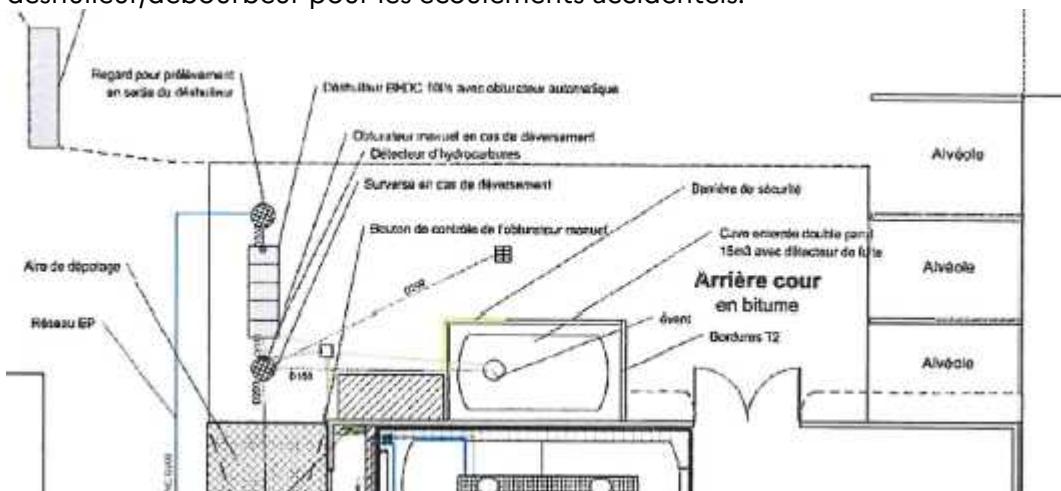
Extrait du plan présenté dans le dossier IED (2019)

Le dernier entretien du séparateur d'hydrocarbures date du 13/09/2023 (BSD) avec un enlèvement de 3.820 tonnes de boues. Celui-ci ne mentionne pas si le filtre est en mauvais état.

Le plan ci-dessous indique la présence d'un obturateur automatique en sortie du deshuileur/débourbeur, différent de l'obturateur (manuel indiqué sur le plan) en entrée du deshuileur/débourbeur pour les écoulements accidentels.

Le dossier DDAE de 2011 précise que « *l'appareil choisi est un décanteur lamellaire avec obturateur automatique avec alarme sonore et visuelle sur le séparateur d'hydrocarbures. Cette disposition permet de s'assurer de la capacité de l'appareil à traiter les hydrocarbures, mais également de mettre en rétention la zone de dépôtage aménagée en pointe de diamant.* »
