Rapport de l'Inspection des installations classées

Visite d'inspection du 17/10/2023

CHOPEX

ZAC de Cantegrit
BP23
40110 Morcenx-la-Nouvelle

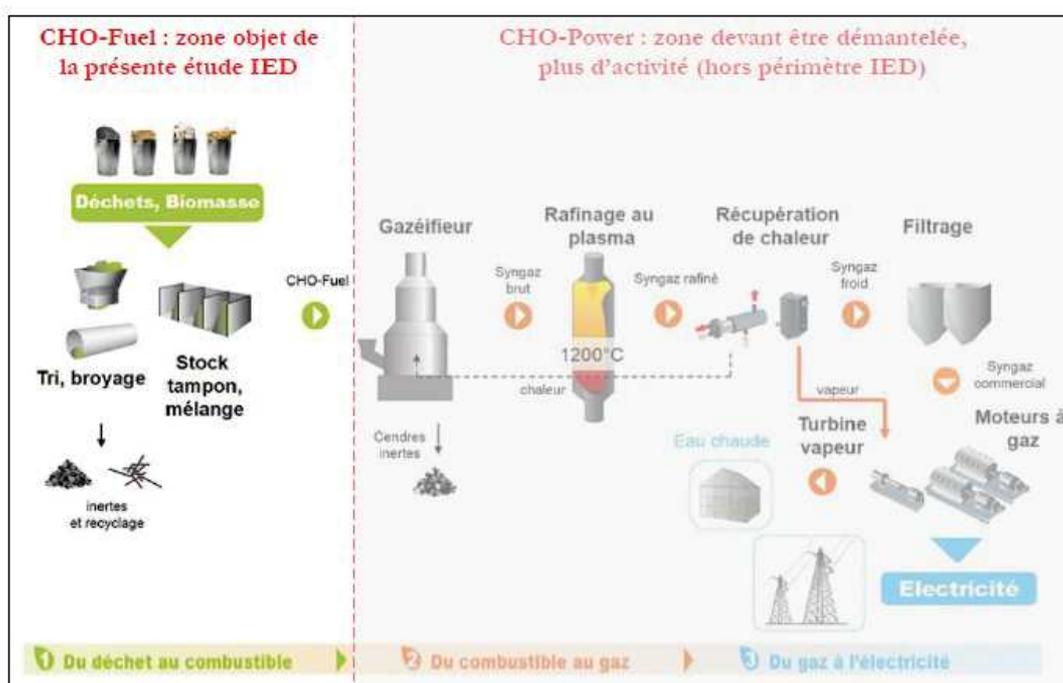
Le schéma ci-dessous détaille le périmètre IED de l'établissement et celui pris en compte pour l'établissement du mémoire justificatif de non remise :

L'exploitant se doit de transmettre un porter à connaissance concernant l'actualisation des activités réalisées au sein de son établissement (arrêt des activités de gazéification : 2770 et 3520) et entreprendre les démarches idoines en matière de cessation d'une activité IED.

Par ailleurs, le réexamen IED doit donc être fait en application du BREF WT applicable à la rubrique 3532. Suite à la relance de l'été 2023, l'exploitant a transmis un dossier de réexamen IED le 13/10/2023. Ce dernier est en cours d'instruction et fera l'objet d'un APC ultérieurement. Quelques prescriptions WT sont abordées dans le présent rapport.
