Rapport de l'Inspection des installations classées

Visite d'inspection du 24/09/2025

REVICO

N° 1 : Alimentation électrique de secours et torchère

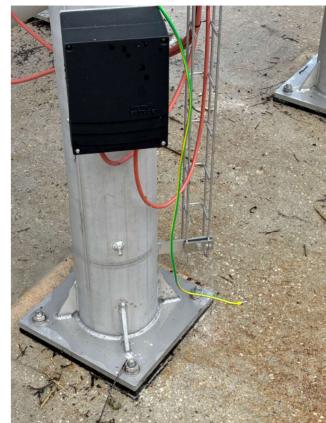
Toutefois, il a été relevé que la torchère n'a pas été mise à la terre (voir photo ci-dessous -câble de mise à la terre existant mais non raccordé à une prise de terre) pour répondre aux exigences de l'article 7.1.3.1 de l'arrêté préfectoral du 30/07/2019 requérant que "*les masses métalliques ... véhiculant des produits ... explosibles ... sont mises à la terre et reliées par des liaisons équipotentielles*".

Il est demandé à l'exploitant, sous un mois, de :

- mettre à la terre, la torchère nouvellement installée;
- justifier du bon dimensionnement de l'alimentation de secours électrique de la torchère.
