## Rapport de l'Inspection des installations classées

Visite d'inspection du 04/05/2023

**SHELL France**

- signalement d'une pollution aux hydrocarbures de la darse aux abords du site

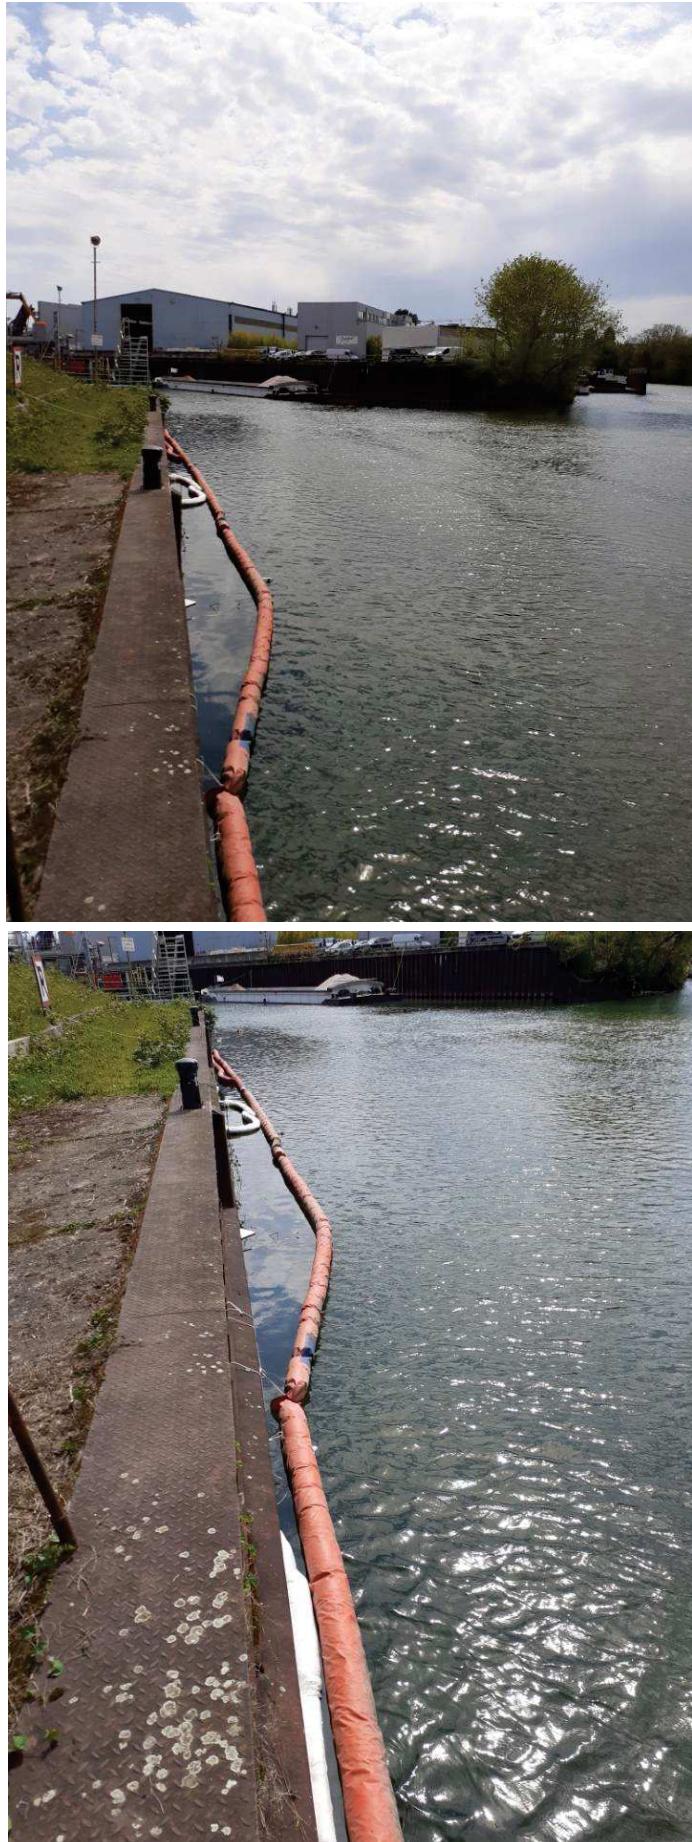
## Annexe : photos

<b>Référence réglementaire :</b> Arrêté Préfectoral du 17/03/1999, article 1er disposition n°15
<b>Thème(s) :</b> Risques accidentels, barrage pollution darse
<b>Point de contrôle déjà contrôlé :</b> Sans Objet
<b>Prescription contrôlée :</b> Afin de limiter un épandage accidentel d'hydrocarbures au niveau de l'appontement, l'usine disposera de barrages flottants et d'une barque permettant leur mise en oeuvre.
<b>Constats :</b> Le vendredi 28/04/2023, l'exploitant a informé l'inspection des installations classées qu'une pollution aux hydrocarbures avait été constatée par la BSPP dans la darse, aux abords du site SHELL. La BSPP était intervenue suite à un signalement réalisé auprès d'elle d'une pollution de la Seine au niveau de la Commune de Chatou, en aval du site SHELL, le mercredi précédent (26/04/2023). Après recherche de l'origine de la pollution par les plongeurs de la BSPP sans succès, un barrage et des boudins absorbants ont été mis en place pour contenir la pollution. La pollution était maîtrisée lorsque l'inspection des ICPE a été informée.  L'inspection s'est rendue sur place le jeudi 04/05/2023 pour constater la pollution, la mise en place du barrage et des boudins absorbants et faire le point avec l'exploitant sur l'éventuelle origine de la pollution.  Un déchargement d'une barge au niveau du quai dédié de SHELL avait eu lieu le mardi précédent (25/04/2023). L'opération s'était déroulée sans incident. Aucune fuite n'avait été constatée lors de l'opération. A l'endroit de la pollution, il n'y a aucun point de rejet d'effluents en fonctionnement. En effet, l'installation SHELL possède 2 points de rejets en darse. Le point de rejet R2, situé à l'endroit de la pollution, est condamné depuis plusieurs années. L'inspection a constaté sur place que les bassins

de séparation d'hydrocarbures en amont du rejet étaient vides et propres. Le rejet R9 est situé plus loin dans la darse. L'inspection n'a constaté aucune trace d'irisation à cet endroit.

D'après les informations fournies par l'exploitant et les constats effectués sur place, la pollution ne semble pas provenir du site ICPE SHELL.

**Observations :** L'exploitant renouvellera dans les plus brefs délais son stock de barrages flottants et de boudins absorbants.
