Rapport de l'Inspection des installations classées

Visite d'inspection du 19/09/2024

Chemin du Treuil 16 700 Ruffec

Références : 2024_1347_UbD16-86_Env16

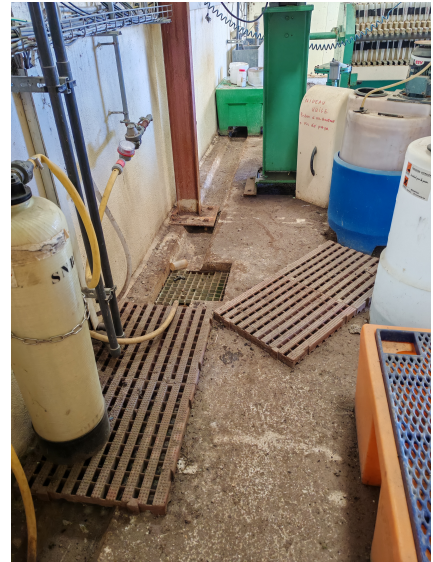
Au cours de la visite du site, passage dans le local en bout d'usine dans le prolongement de la zone des bains de traitement de surface, accessible seulement depuis l'extérieur. Ce local contient différents bidons contenant des produits nocifs pour l'environnement tels que du calcium chlorure et de la lessive de soude. Un seuil surélevé à l'entrée du local permet de contenir les effluents en cas de fuite. Par contre, un regard au bout d'une rigole creusée dans le sol a été découvert au pied du mur mitoyen avec la zone de traitement de surface.

L'exploitant ne sait pas si une canalisation est reliée à ce regard.

L'exploitant doit :

- fournir la dénomination de ce local,
- vérifier qu'aucune canalisation d'évacuation n'est reliée à ce regard. Si c'est le cas, elle doit être obstruée dès sa découverte.

L'exploitant informe l'inspection du résultat de ses investigations.
