Rapport de l'Inspection des installations classées

Visite d'inspection du 03/02/2022

EIFFAGE ROUTE SUD OUEST

Références : UD33-CRC-CR-22-00128

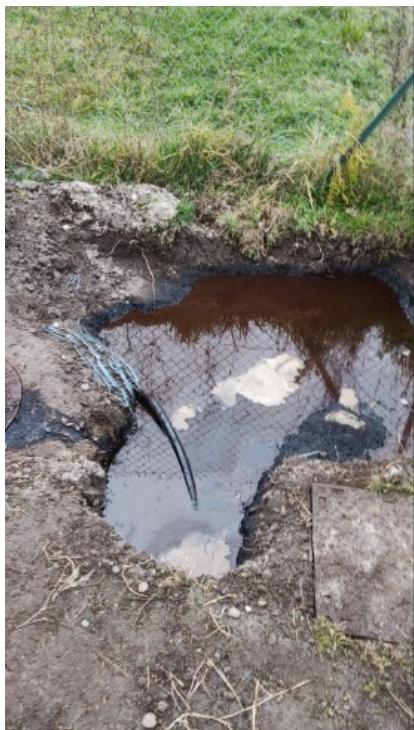
De plus, au niveau du séparateur à hydrocarbures et du regard des éléments polluants, de type hydrocarbures, sont observables sur le sol non étanche (terres battues), il est demandé à l'exploitant de procéder à l'excavation de l'ensemble des terres souillées sur une profondeur suffisante pour garantir l'absence de pollution. Il est également demandé à l'exploitant de réaliser, afin de justifier de la suffisance de la profondeur et de la surface de la zone excavée, des analyses en HCT et, notamment au niveau de la zone du séparateur à hydrocarbures, du regard et du fossé ayant fait l'objet d'un curage. Ces analyses devront montrer l'absence de pollution.

traces d'hydrocarbures
sur une zone non étanche

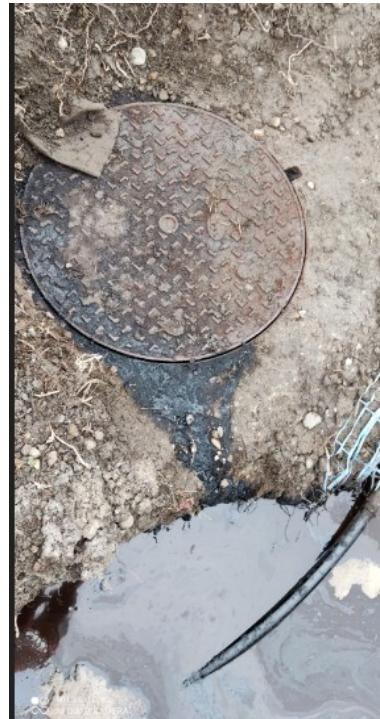
Il a été relevé que le rejet susmentionné est raccordé à un regard en amont du fossé et en aval du séparateur à hydrocarbures. L'inspection a également constaté des traces significatives d'hydrocarbures à cet endroit (cf: photo annexée) venant d'un débordement du regard (cf: photo annexée) du fait du maintien fermé du séparateur. L'exploitant a indiqué à l'inspection procéder à un entretien régulier de son séparateur à hydrocarbures par une société extérieure. L'exploitant a également indiqué à l'inspection qu'il a condamné temporaire le rejet dans le fossé ce qui explique l'engorgement au niveau du regard et du séparateur à hydrocarbures (cf: photo annexée). L'exploitant a précisé à l'inspection qu'il allait les faire vidanger dans les plus brefs délais.

traces de débordement
au niveau du regard
sur une zone non étanche

De plus il est demandé à l'exploitant de faire réaliser le curage du séparateur à hydrocarbures et du regard, puis de mettre en place les dispositions nécessaires pour prévenir tout débordement en amont du dit séparateur, et du regard, vers le fossé. Ce point est repris dans le projet d'arrêté préfectoral de mise en demeure (APMD) joint; un délai d'un mois à compter de la notification de l'arrêté est proposé.

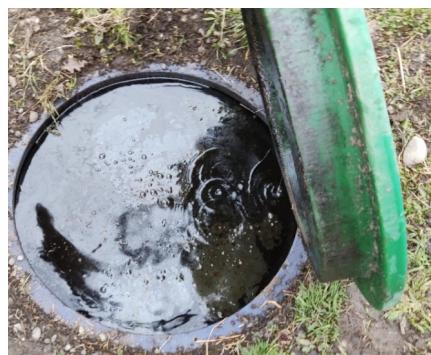
Engorgement
du séparateur à hydrocarbures
par des effluents souillés

Une fois le séparateur à hydrocarbures vidangé, il est demandé à l'exploitant de s'assurer de l'intégrité du dispositif avant de potentiellement libérer le rejet. En outre il est demandé à l'exploitant de faire réaliser, avant le 1er rejet suite au curage, une analyses des eaux résiduaires, conformément à l'article « 5.5 - Valeurs limites de rejet » de l'AM du 30/06/1997, à ce point de rejet, les résultats des analyses devront être transmises à l'inspection.

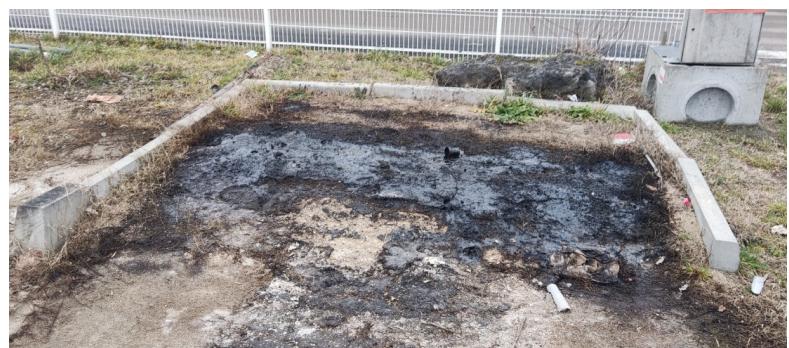
Constats : L'inspection a constaté sur le site, à l'Est de la centrale, des résidus d'émulsion de bitume à même le sol d'une aire en gravier, non étanche (cf: photo annexée). Ladite aire est uniquement délimitée par un seuil surélevé par rapport au niveau du sol et ne présente aucune disposition pour prévenir les risques de pollution. Ces déchets proviennent de reliquat d'émulsion des camions de chargement.

Les déchets susvisés ne sont pas stockés dans les conditions prévenant les risques de pollution par des infiltrations dans le sol.

dépôt de résidus d'émulsion de bitume
sur une aire non étanche

Observations : Au niveau de la zone où il a été constaté les résidus d'émulsion, il est demandé à l'exploitant de procéder à l'excavation de l'ensemble des terres souillées sur une profondeur suffisante pour garantir l'absence de pollution. L'exploitant transmettra à l'inspection le BSD justifiant de l'évacuation desdites terres souillées dans une filière dûment autorisée à cet effet. L'exploitant réalisera également des analyses et transmettra le résultat à l'inspection afin de justifier de la suffisance de la profondeur et de la surface de la zone excavée.

Il est également demandé à l'exploitant de mettre en place les dispositions idoines pour stocker ces déchets issus de reliquat d'émulsion de bitume dans des conditions prévenant les risques de pollution.
