Rapport de l'Inspection des installations classées

Visite d'inspection du 12/04/2022

ARIANEGROUP SAS

51 RTE DE VERNEUIL
51-61
78130 LES MUREAUX

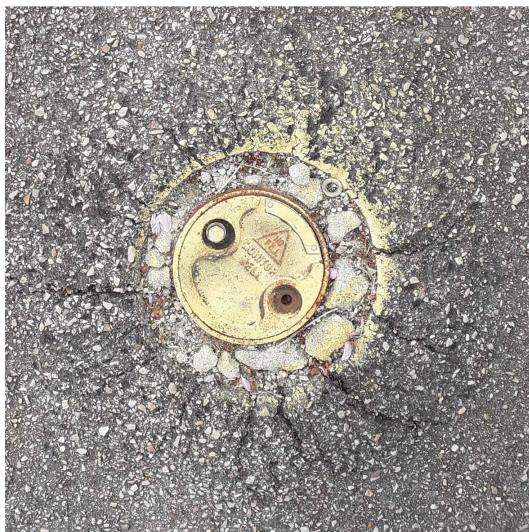
L'inspection constate que l'accès aux piézomètres PzE, PzB et Pz22 est bien interdit par un dispositif de sécurité (plaques en fonte avec fermeture assurée par des vis à tête hexagonale pour PzE et PzB et capot hors sol cadenassé pour Pz22, conformément aux images en annexe). L'identification des piézomètres n'est pas indiquée par une plaque.

L'exploitant identifie les piézomètres du site par une plaque mentionnant les références du récépissé de déclaration.

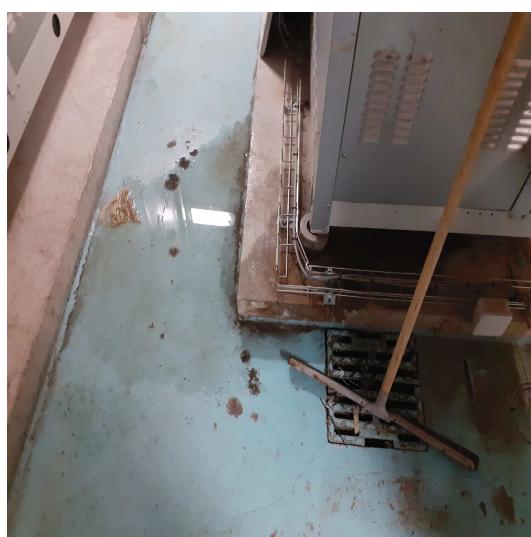
Fuite groupe froid bât C67

L'exploitant recherche la cause de la présence du liquide à proximité du groupe froid PAC et prend les dispositions nécessaires afin d'éviter le déversement de ce liquide et d'assurer la protection de l'environnement.
