## **Rapport de l'Inspection des installations classées**

Visite d'inspection du 07/10/2022

**RHÔNE SAÔNE ENGRAIS**  
Zone Portuaire  
234 route de Beauregard  
69400 Villefranche-sur-Saône

Références : UDR-CRT-22-182-HD

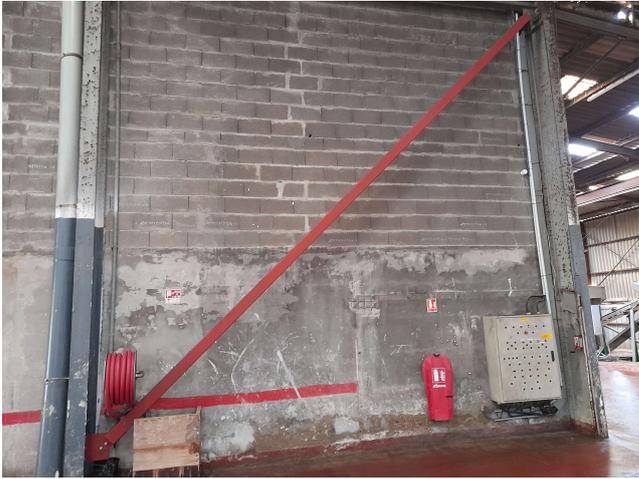
<b>Référence réglementaire :</b> Arrêté préfectoral du 13/04/2021 - Art 2
<b>Thème(s) :</b> Structure du bâtiment
<b>Prescription contrôlée :</b> Demande 1 (Non-conformité) du rapport UDR-CRT-22-63-HD. Hall Sud et Hall Nord : réparer les croix de Saint-André sectionnées (travées B11-B12 et E11-E12) afin de retrouver le fonctionnement structural d'origine ou vérifier par le calcul la possibilité d'un cheminement et d'une reprise corrects des efforts jusqu'aux croix présentes en travées B2-B3 et E6-E7
<b>Constats :</b> Suite à la visite du 11/04/2022 l'inspection a constaté que la croix de Saint-André sectionnée n'avait pas été réparée. Le 19/05/2022, l'exploitant a répondu que la croix de Saint André ne pouvait être complétée en raison de la présence d'une armoire électrique sur l'emprise de la croix et qu'il réfléchissait à une autre solution. Le bureau d'étude structure a validé une solution alternative qui consiste à remplacer la cornière de 50x5 par un seul tube en TCAR 140x140x5 attaché par 2 boulons 18 qualité 8.8. L'inspection a constaté la présence du tube en TCAR.

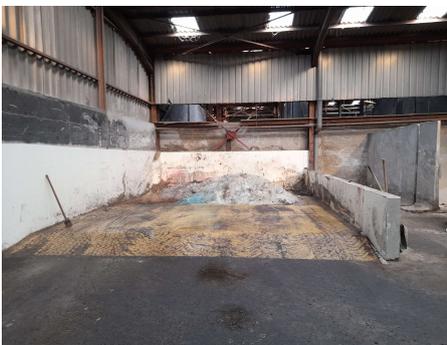
<b>Référence réglementaire :</b> Arrêté préfectoral du 13/04/2021 - Art 2
<b>Thème(s) :</b> Structure du bâtiment
<b>Prescription contrôlée :</b> C1 Prévoir un dispositif ou une procédure permettant de supprimer la stagnation de produit au pied des poteaux B11 et B12 ; C2 Traitement des éléments classés en degré 4 de corrosion par élimination de la corrosion actuelle (sablage) et mise en place d'une protection (métallisation, peinture). À défaut, suivi périodique renforcé (maximum 2 ans entre examens successifs) pour s'assurer que le niveau de corrosion 5 n'est pas atteint et prendre les mesures pertinentes le cas échéant (tous les ouvrages avec éléments de niveau 4 concernés) ; C3 Reprendre les ouvertures sur le mur parpaings du hall sud séparatif avec le bâtiment du port ; C4 Reprendre la protection par peinture intumescente de la charpente métallique pour une tenue au feu de 1h.
<b>Constats :</b> C1 L'inspection constate que les pieds de poteaux en files B11 et B12 ont été traités et réparés et que le soubassement en béton empêche la stagnation de produit au pied des poteaux. De plus, l'exploitant annonce la mise en place d'un nettoyage complet du site tous les vendredis.

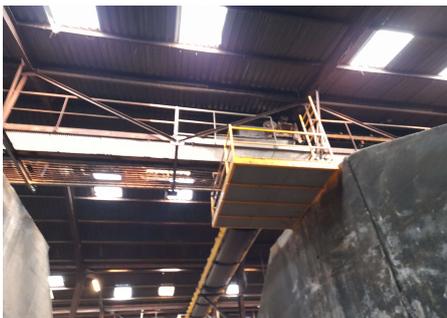
C2 L'exploitant a mis en place un suivi périodique annuel. Dans ce cadre le rapport de l'audit charpente du 21/09/2022 a identifié une seule action prioritaire : le remplacement des 2 longerons de la passerelle ainsi que le garde-corps sur une longueur de 3m de part et d'autre de la file 9 sur la nef BC. L'inspection a constaté la réalisation des travaux sur la passerelle.

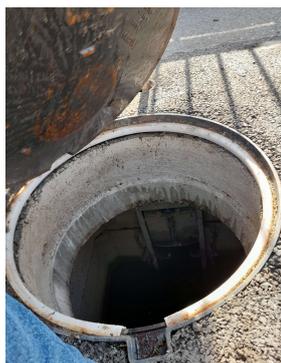
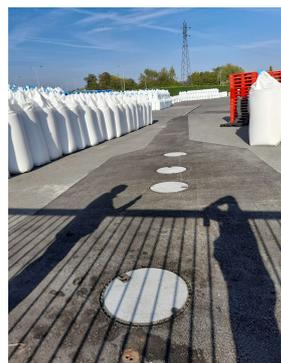
L'inspection a constaté le dispositif décanteur/déshuileur de la plate-forme déportée et le système d'obturation.

L'exploitant intégrera la procédure de fermeture des vannes d'isolement à son POI dans un délai de 3 mois et transmettra les résultats de la prochaine campagne de mesure des rejets d'eaux pluviales prévue fin octobre dès réalisation.
