Rapport de l'Inspection des installations classées

Visite d'inspection du 12/08/2024

ORTEC SERVICES ENVIRONNEMENT

N° 1 : Rapport d'incident

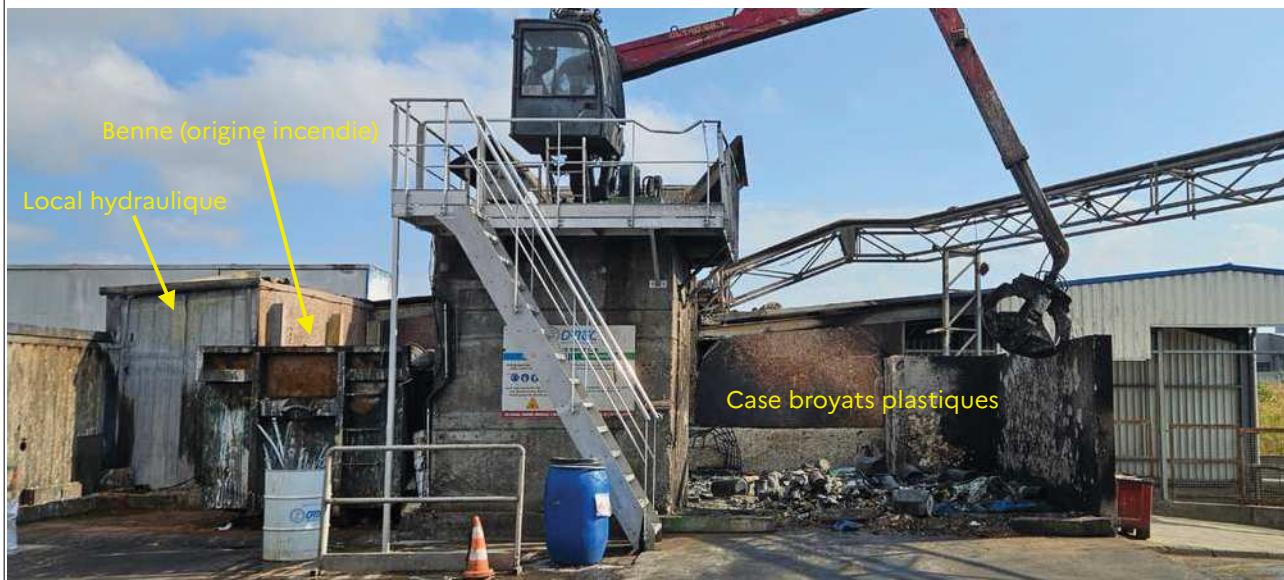
Constats :
<p>Description de l'événement :</p> <p>La société ORTEC a subi un incendie survenu le dimanche 11 août 2024 vers 11h53 dans une benne de 15 m³ de pots de peinture et de pots de déchets pâteux. La majorité de ces déchets proviennent de collecte en déchèteries publiques. Lors de l'incendie, cette benne était pleine afin d'être traitée dès lundi matin.</p> <p>Une fumée blanche est visible dès 11h26, et des flammes visibles dès 11h41.</p> <p>Les flammes se sont propagées à une bavette caoutchouc du broyeur, puis vers la case béton voisine de broyats plastiques qui se sont entièrement consumés (environ 10 m³ de déchets solides). Le feu s'est aussi introduit dans le local voisin de cette benne en bardage métallique contenant le groupe hydraulique du grappin qui amène habituellement ces déchets vers un broyeur permettant une massification des déchets, et une séparation de la partie pâteuse. La zone de broyage, incluant la sortie du broyeur étant sous protection type sprinklage a été très peu impactée (avec utilisation d'un agent moussant en automatique également). Cette zone comporte une rétention propre et une rétention déportée dans une cuve de 30 m³ enterrée.</p> <p>Deux GRV de 1000 l contenant un déchet liquide d'un traiteur de surface légèrement cyanuré étaient distants d'environ 3 mètres du local hydraulique. Selon l'exploitant, il s'agissait de déchets isolés suite à la détection - après réception - de leur non-conformité liée à la présence de cyanure (quelques ppm - analyses non contrôlées en visite). La partie haute des 2 GRV a fondu en libérant quelques centaines de litres vers la rétention. Les papiers informatifs présents sur les GRV étaient encore visibles.</p> <p>L'incendie a été vite maîtrisé par les services de secours qui ont utilisé les moyens incendie du site. Très peu d'eau d'extinction a été nécessaire (environ 15 m³) par les pompiers. Un agent émulseur aurait été mis en œuvre par les pompiers.</p> <p>Conséquences :</p> <p>Toutes les eaux d'extinction ont été confinées.</p> <p>Selon l'exploitant, l'incendie vite maîtrisé n'a pas provoqué un gros panache de fumée (il a évoqué le passage d'un panache de fumée entre 12h00 et 13h00 au-dessus de Fontenay le Comte). La</p>

La zone de traitement des déchets pâteux est hors d'usage et une centrale d'alarme voisine est hors service à cause de la fumée (mais non détruite).

Le reste du site n'est pas impacté et pourrait continuer à fonctionner. Dans l'immédiat, l'exploitant a bloqué tout nouveau apport de déchets et reprendra progressivement le reste de ses activités. Des opérations d'expédition de déchets traités étaient en cours lors de la visite.

L'origine du feu dans la benne de déchets pâteux est inconnu. Les caméras de surveillance du site visionnées lors du contrôle en salle n'ont montré ni intrusion, ni cause évidente.

L'exploitant prévoit dans l'après-midi du 12 août 2024 de réaliser le transfert des eaux d'extinction (15 m³ + des eaux de nettoyage qui étaient en cours) vers des GRV pour traitement ultérieur.

Il prévoit également un rondier dès cette nuit pour pallier à l'absence de détection dans la zone impactée par l'incendie (le reste du site est sous détection, et les moyens incendie restent opérationnels après tests effectués).

Le redémarrage des activités concernées est conditionné à l'analyse des origines de l'incendie pour éviter un même accident et à la remise en service de la centrale d'alarme et des autres systèmes de sécurité.
