Rapport de l'inspection des installations classées

Visite d'inspection du 18 septembre 2024

RAYONIER AM AVEBENE

221 route du Stade
40400 Tartas

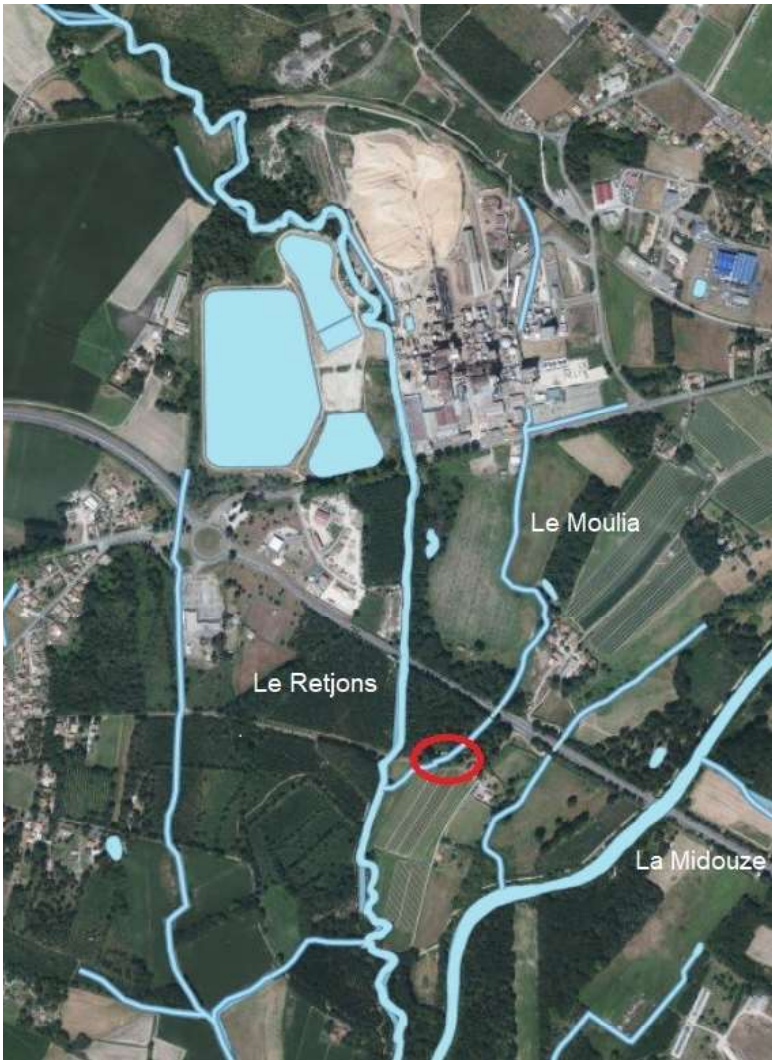
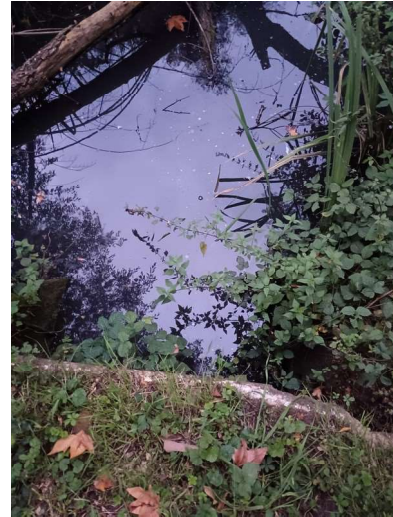
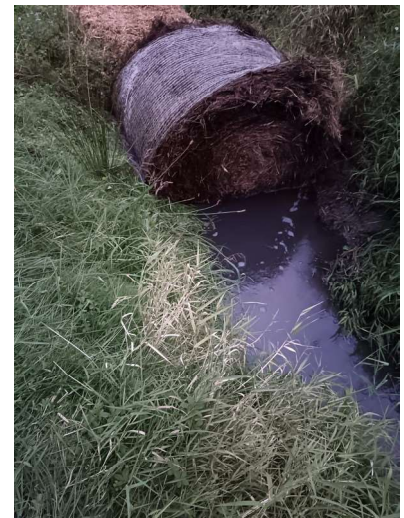
Cette inspection fait suite à un constat de pollution au niveau d'un cours d'eau le Moulia qui a été observée à partir du mardi 17 septembre vers 13 h juste en amont de la confluence avec le Retjons. Cette pollution d'une couleur bleuâtre et présentant une forte odeur putrescible est alimentée par un rejet continu plus en amont.
