Rapport de l'Inspection des installations classées

Visite d'inspection du 22/11/2023

SITOM NORD-ISERE

Références : 20231122-RAP-Insp-SITOM

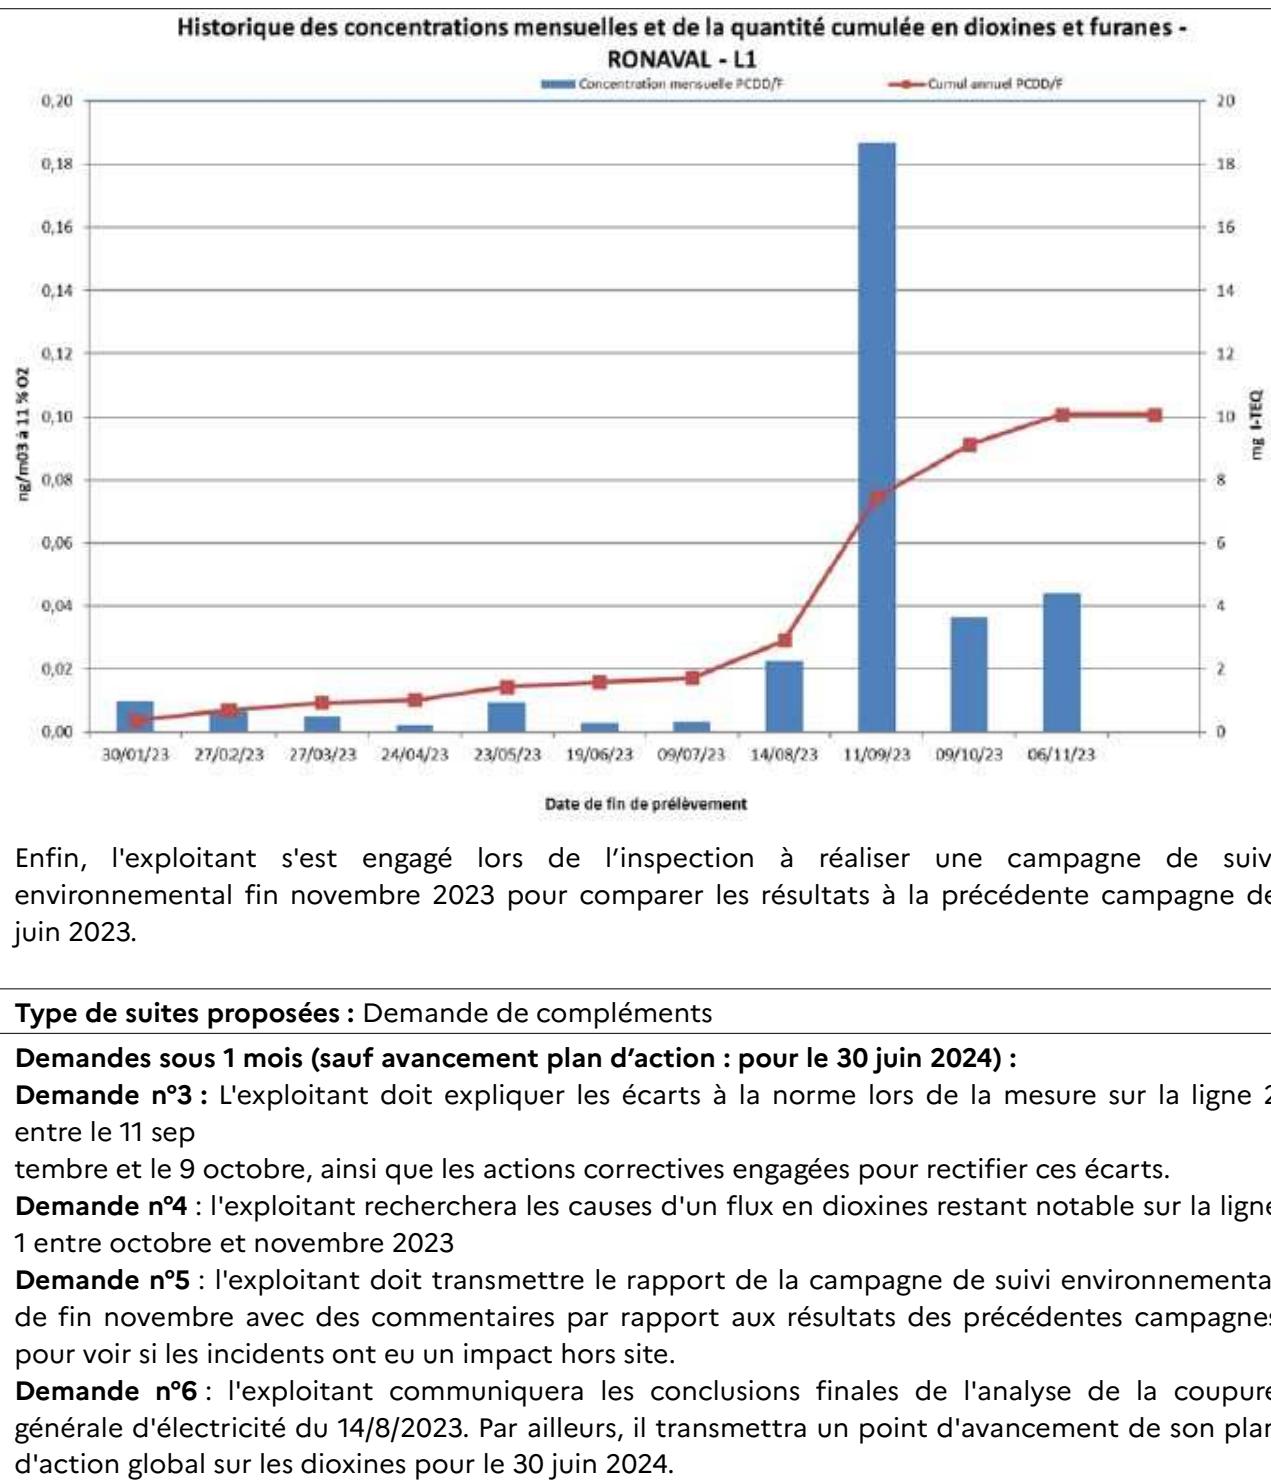
Le graphe d'évolution des quantités rejetées depuis début 2023 met toutefois en évidence que les rejets de la ligne 1 restent notables sur septembre et octobre même s'ils respectent les valeurs limites en concentration et flux.

Demande n°4 : l'exploitant recherchera les causes d'un flux en dioxines restant notable sur la ligne 1 entre octobre et novembre 2023
