Rapport de l'Inspection des installations classées

Visite d'inspection du 21/05/2024

SARL SCIERIE NIER

Références : 2024-Is039TS2

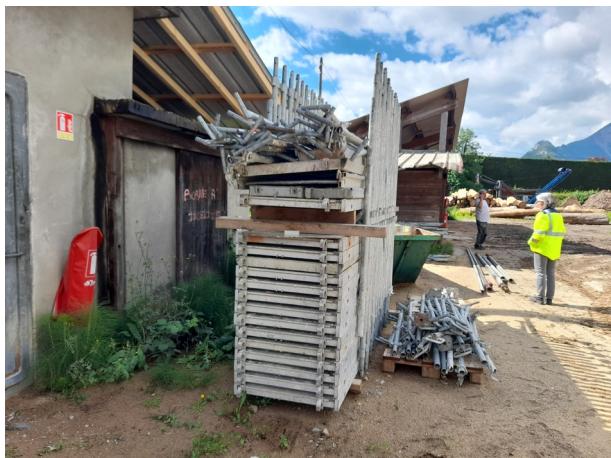
Constat du 21 mai 2024

Cependant, l'Inspection constate que la porte du local (porte en bois coulissante) abritant la borne incendie (poteau incendie privé) est difficilement accessible, un stock de pièces métalliques se situe devant et peut empêcher l'accès au SDIS.

Rendre accessible immédiatement le local à borne incendie
