## **Rapport de l'Inspection des installations classées**

Visite d'inspection du 16/02/2022

#### **ETS LN MAURICE**

Références : UD33-CCD-CaM-22-401

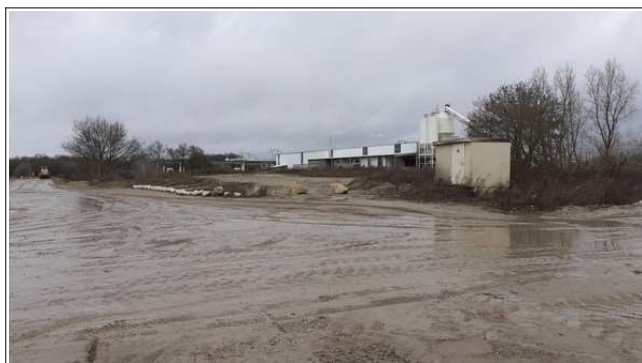
<b>Référence réglementaire :</b> Arrêté Préfectoral du 18/08/2017, article 7.3.1
<b>Thème(s) :</b> Risques accidentels, SECURITE
<b>Prescription contrôlée :</b> L'ensemble des installations est efficacement clôturé sur la totalité de sa périphérie. La clôture se situe au minimum à 10 m des bords de l'excavation.  L'accès de toute zone dangereuse des travaux d'exploitation à ciel ouvert est interdit par une clôture efficace ou tout autre dispositif équivalent (ex : merlon de deux mètres ne débouchant pas directement sur les bords de l'excavation). Le danger est signalé par des pancartes placées, d'une part, sur le ou les chemins d'accès aux abords des travaux d'autre part, à proximité des zones clôturées.
<b>Constats :</b> Le site n'est pas clôturé au niveau de la limite Nord. Une communication directe est possible entre l'usine voisine KP1 et la carrière. Aucune signalisation spécifique aux dangers, notamment liés au plan d'eau n'est présente.  Les clôtures des autres faces du site sont mêlées au boisement périphérique. Leur état n'a été que partiellement constaté à l'Est avec de la casse, notamment pour cause de chute d'arbre.  L'exploitant a réagi en protégeant l'accès d'entrée par un merlon et un empierrement entre le plan d'eau et la piste. Il a également installé des panneaux signalant le risque de noyade. Des photos ont été communiquées par courriel du 25/03/2022.  Pour autant, il est demandé à l'exploitant de pallier à la non conformité en étudiant les solutions de sécurisation générale du site au regard de l'objectif de "clôture efficace ou tout dispositif équivalent" tel que prévu à l'article 7.3.1 susvisé. La solution retenue et tout justificatif d'un éventuel calendrier (bon de commande etc.) est attendu sous 15 jours. L'inspection des installations classées rappelle que la réponse doit lui permettre de statuer sur la conformité à la prescription susvisée.

Photo 1 : absence de clôture (16/02/2022)

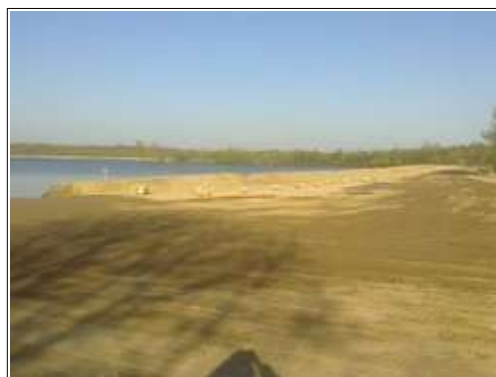
Photo 2 : merlon et empiérement de sécurisation (25/03/2022)

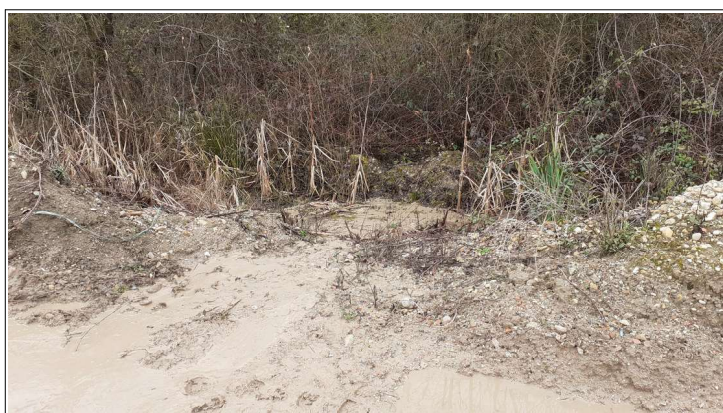
<b>Constats :</b> Le jour de l'inspection, les eaux de ruissellement s'écoulant sur les pistes, chargées en fines, avaient directement été orientées, en plusieurs endroits, vers les fossés extérieurs, sans permettre donc une décantation préalable dans le plan d'eau.  Par courriel du 25/03/2022, l'exploitant a communiqué une photo attestant du remodelage des merlons périphériques empêchant dorénavant l'écoulement direct vers les fossés.  Pour autant, ce constat constitue une non conformité à l'article 4.3.11 susvisé qui stipule que "les eaux pluviales sont dirigées vers le bassin de décantation". La répétition de cet écart peut donc conduire à des suites administratives de type mise en demeure. Ainsi, il est demandé à l'exploitant de fixer une fréquence de revue des pentes des pistes et de l'état des merlons pour assurer une décantation systématique à toute eau ruisselant sur les pistes et zone de chantier de remise en état.  Par ailleurs, au niveau de la zone de ravitaillement, il n'y a pas de séparateur à hydrocarbures tel que présenté dans le dossier de renouvellement de l'autorisation dans sa version jugée recevable le 11/03/2016. L'exploitant explique utiliser des rétentions mobiles et avoir le nécessaire pour palier à une éventuelle fuite. Le kit de rétention a bien été observé en place le jour de l'inspection. Le dispositif en place est proportionné à l'objectif de collecter une éventuelle pollution.

Photo 3 : rejet eaux pluviales chargées en fines direct au fossé (16/02/2022) (16/02/2022)

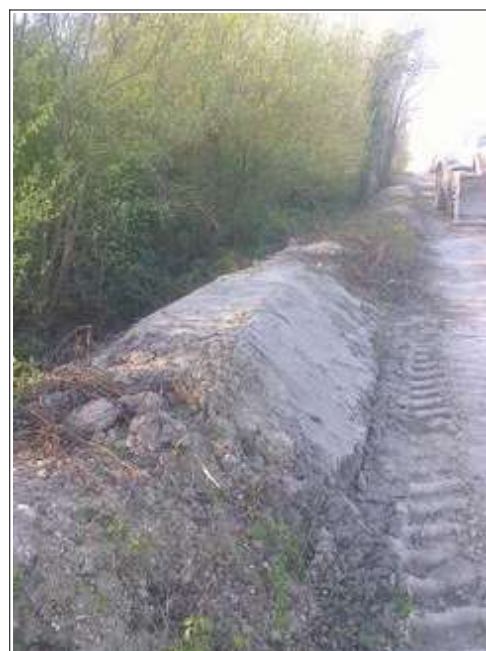
Photo 4 : merlon protégeant le fossé (25/03/2022)
