Rapport de l'Inspection des installations classées

Visite d'inspection du 26/02/2024

DISTILLERIE GIRARD SA

Références : 2024 320 UbD 16-86 Env
Code AIOT : 0007206411

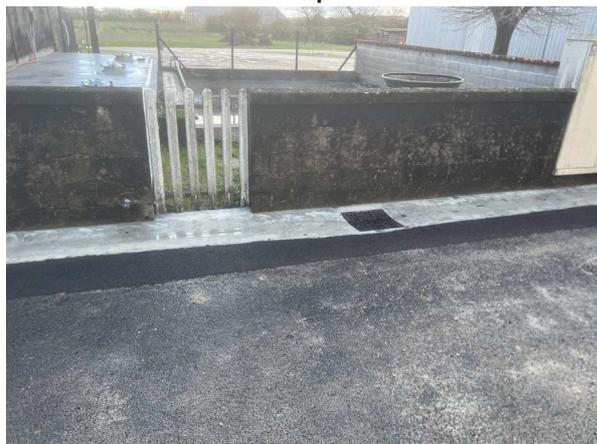
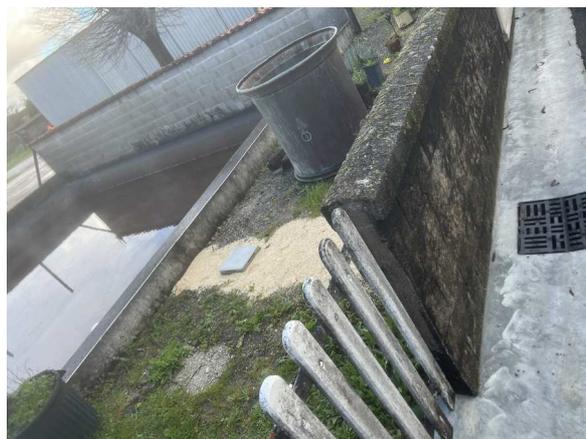
Lors de la présente inspection inopinée, il a été relevé que l'aire de chargement / déchargement a été réalisée et qu'une mise en communication de celle-ci avec le bassin à vinasses a été réalisée.

L'exploitant a indiqué avoir mis un siphon coupe-feu également sur la tuyauterie enterrée reliant l'aire de chargement / déchargement d'alcools au bassin à vinasses.

La matérialisation au sol de l'aire supra sera prochainement réalisée. L'inspecteur a également constaté que le volume disponible dans le bassin à vinasses au jour de l'inspection permettait bien d'accueillir 30 m³ le cas échéant en cas d'épandage lors du remplissage d'une citerne d'alcools.

L'inspection relève que l'exploitant a mis en place les actions correctives nécessaires pour permettre de lever les dispositions de l'APMD du 20/07/2023.

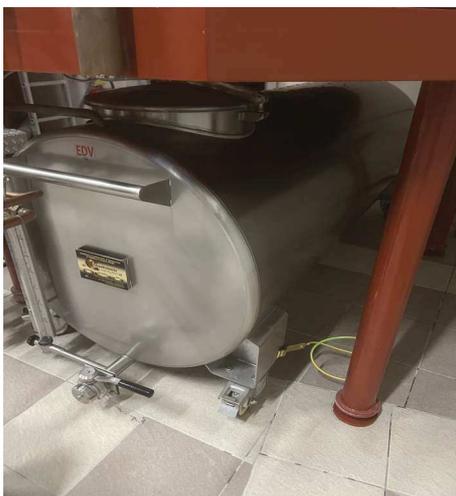
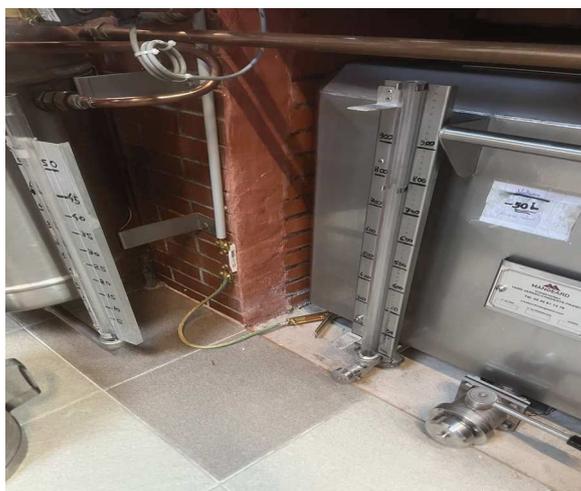
Lors de la visite d'inspection inopinée du 26/02/2024, l'exploitant a présenté une facture de la société AB ENERGIES du 26/02/2024 attestant que toutes les mises à la terre ont été réalisées.

- cuves EDV chaudières 1 à 11 (ce qui veut revenir à dire que les cuvens d'alcools des alambics sont désormais conformes) ;
- cuves d'alcools inox (deux cuves 50 et 51 dans le chai).

Lors de la visite des installations, l'inspecteur a bien constaté que toutes les mises à la terre faisant défaut le 03/01/2024 ont bien été installées.
