## Rapport de l'Inspection des installations classées

Visite d'inspection du 25/09/2025

### LAMINOIRES DES LANDES

Zone portuaire Estuaire de l'Adour  
40 220 Tarnos

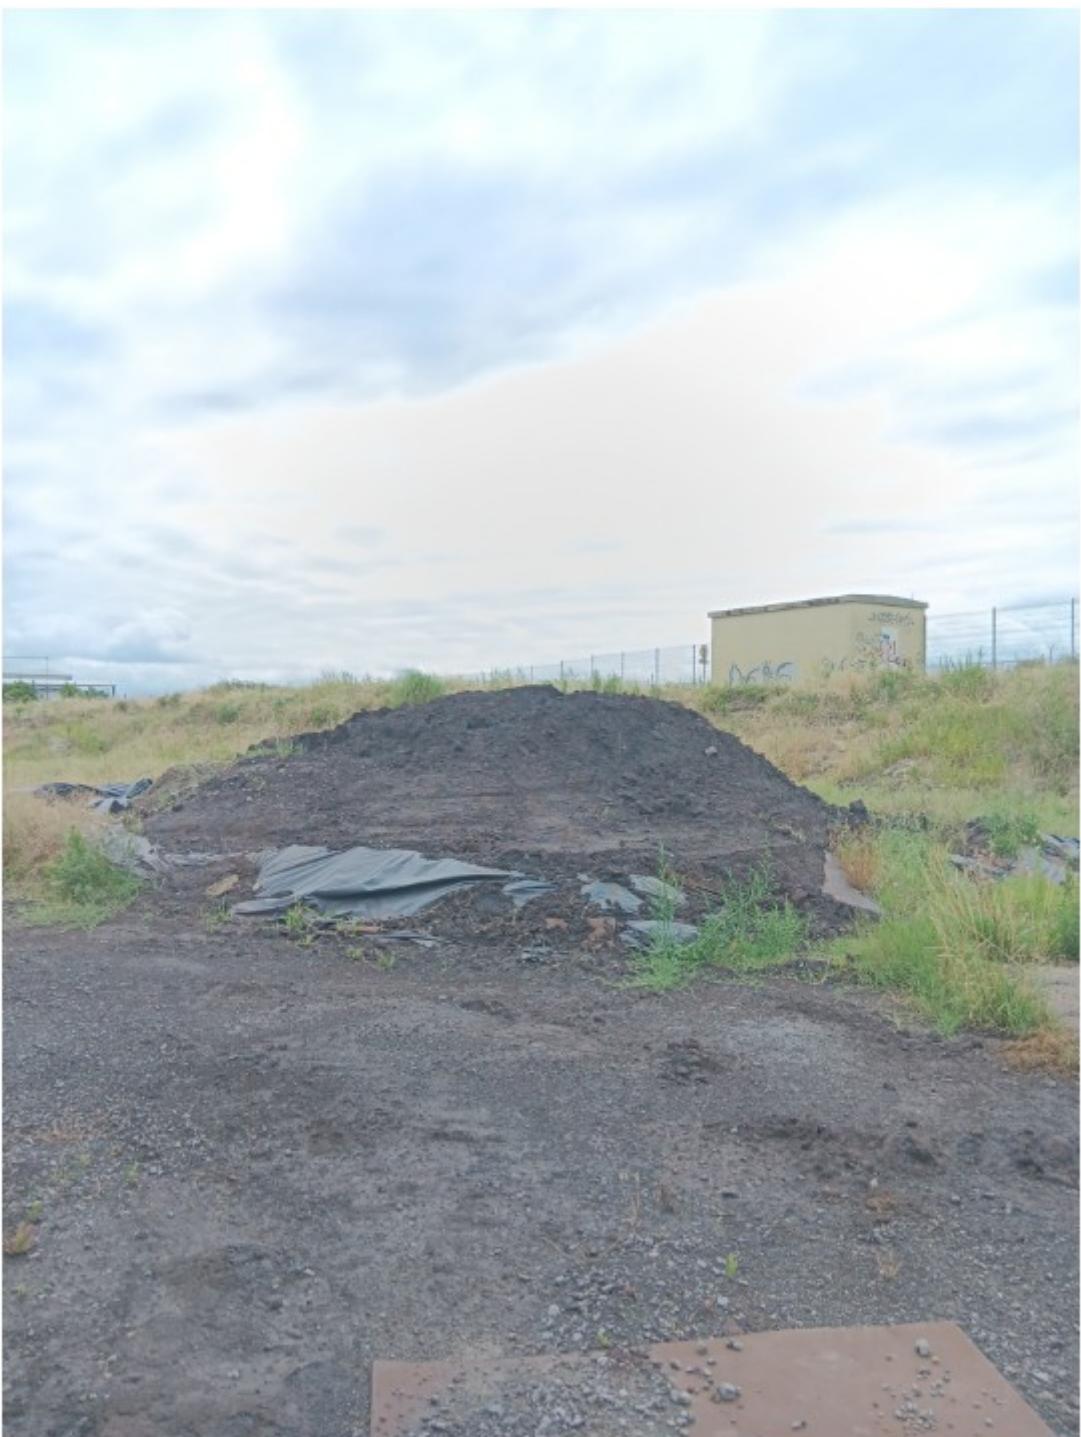
<b>Référence réglementaire :</b> Arrêté Préfectoral du 23/07/2009, article 5.1.2
<b>Thème(s) :</b> Risques chroniques, Déchets
<b>Prescription contrôlée :</b> Conditions de stockage Les déchets et résidus produits sont stockés, avant leur revalorisation ou leur élimination, dans des conditions ne présentant pas de risques de pollution (prévention d'un lessivage par les eaux météoriques, d'une pollution des eaux superficielles et souterraines, des envols et des odeurs) pour les populations avoisinantes et l'environnement. Les stockages temporaires, avant recyclage ou élimination des déchets spéciaux, sont réalisés sur des cuvettes de rétention étanches et si possible protégés des eaux météoriques.
<b>Constats :</b> Lors d'une première visite d'inspection en date du 02 juillet 2025 il avait été constaté la présence d'un stockage de boues sèches, chargées en calamines, provenant de la station d'épuration du site (voir photos en pièces jointes). Lors de la seconde visite en date du 25 septembre 2025 il a été constaté l'enlèvement de ces déchets non dangereux (voir photos en pièces jointes). L'exploitant a communiqué à l'inspection 11 bordereaux de suivi des boues sèches (récépissés de l'application Trackdéchets) évacués du 1 <sup>er</sup> au 23 septembre 2025. 308 tonnes de déchets ont été pris en charge par le centre de traitement SOLVALOR, situé en Gironde, sur le territoire de la commune de Le Teich.  Il avait également été constaté la présence de déchets d'huiles usagées et de peintures qui ont été enlevés.  Il subsiste des déchets d'emballage (GRV de 1000 l) à faire éliminer.

Boues sèches : photo du 02/07/25

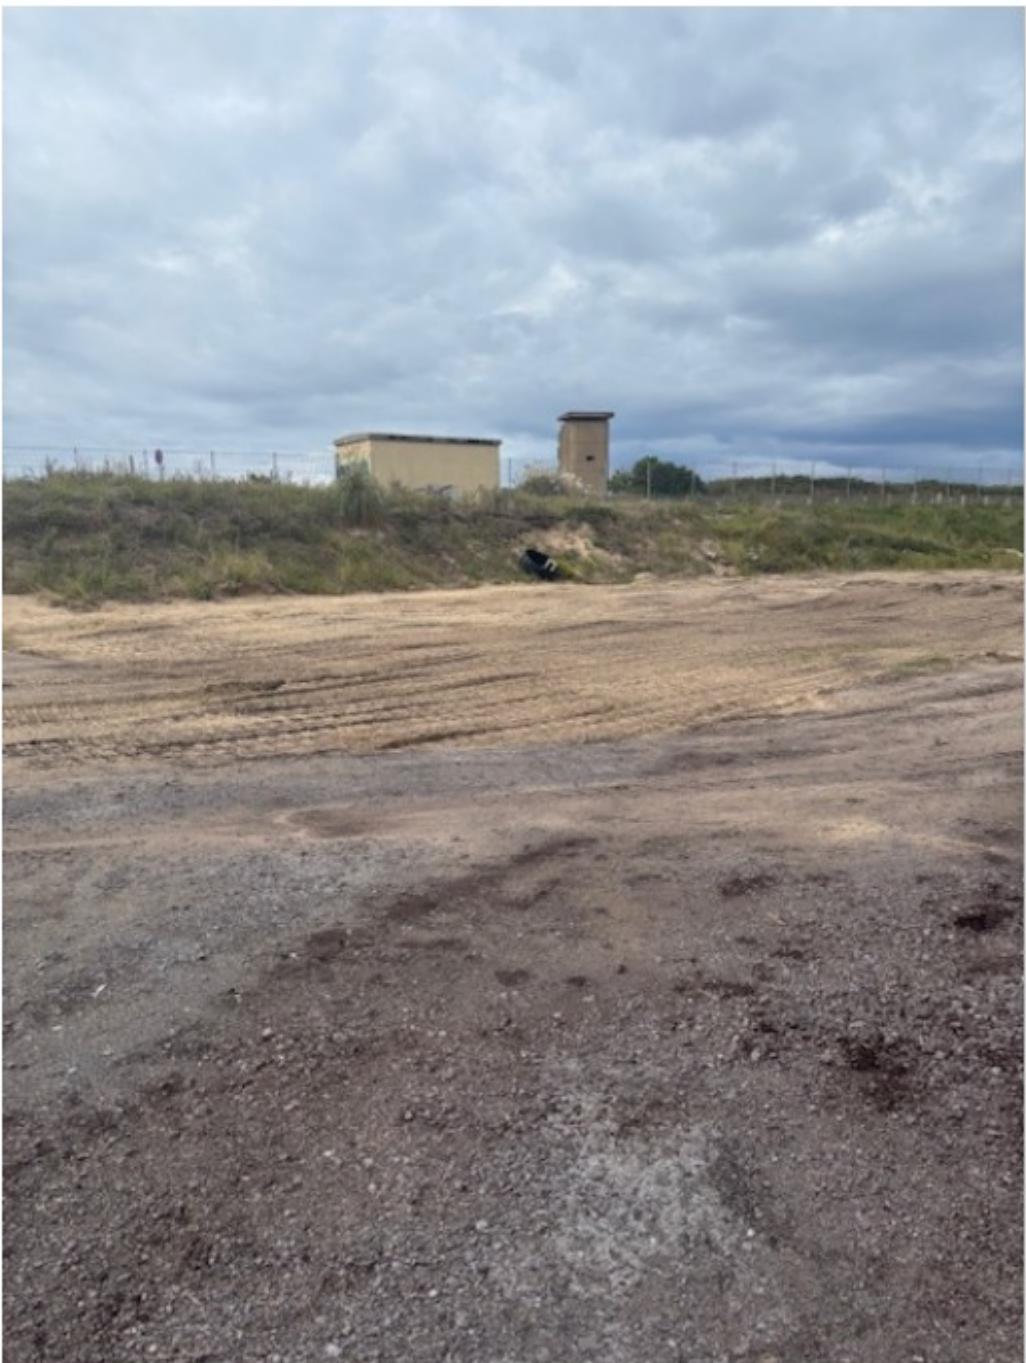
Les boues ont été enlevées : photo du 25/09/25

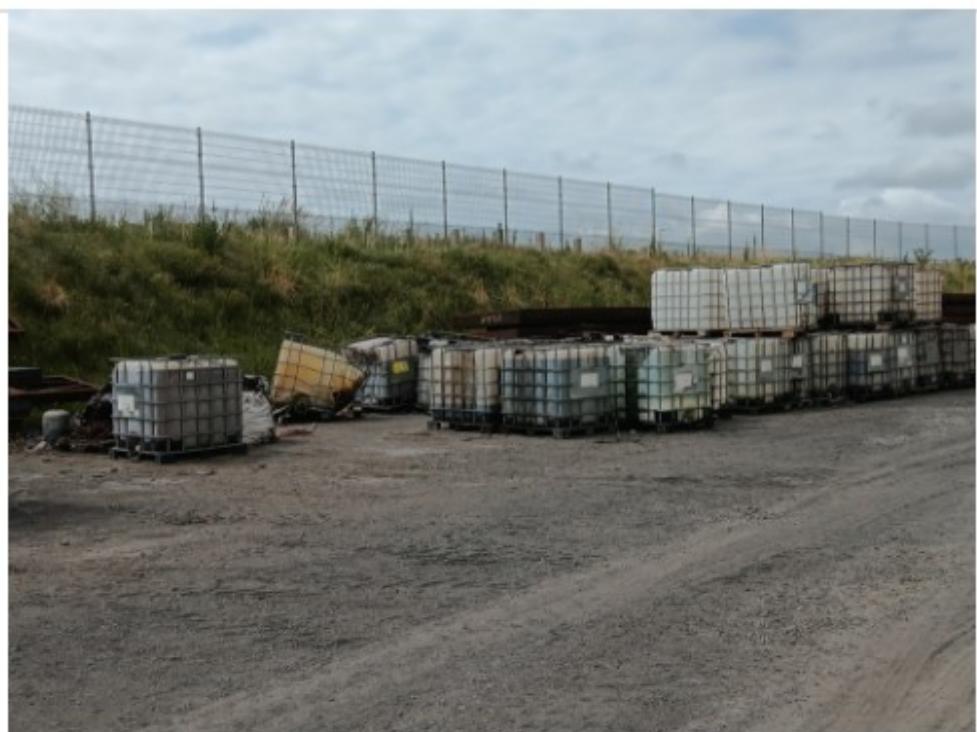
Déchets d'huiles usagées : photos du 02/07/25

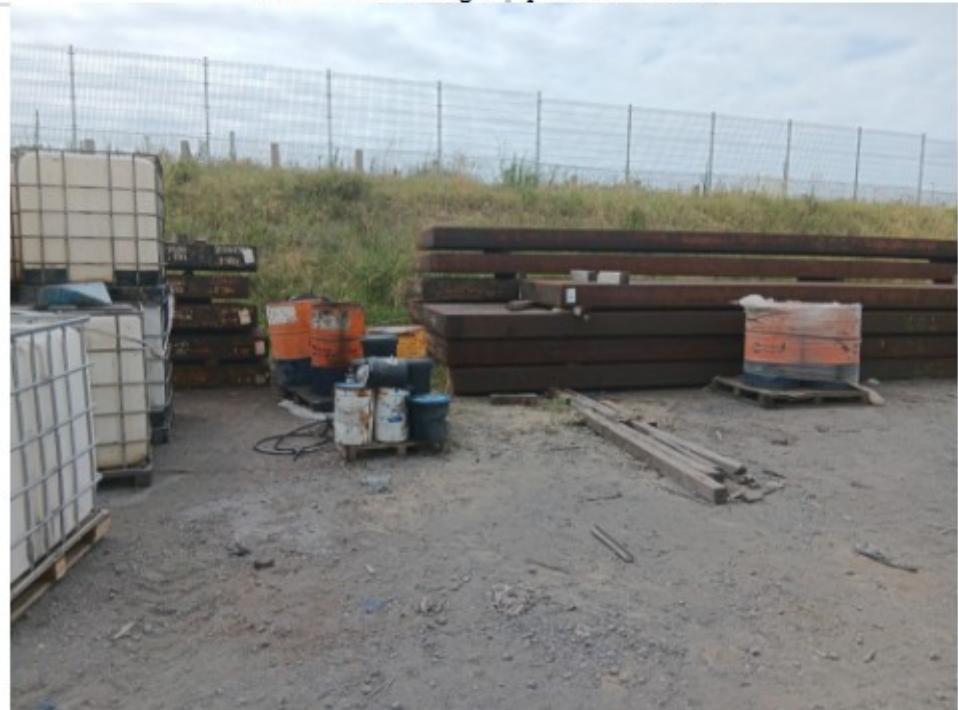
Déchets de peintures : photo du 02/07/25

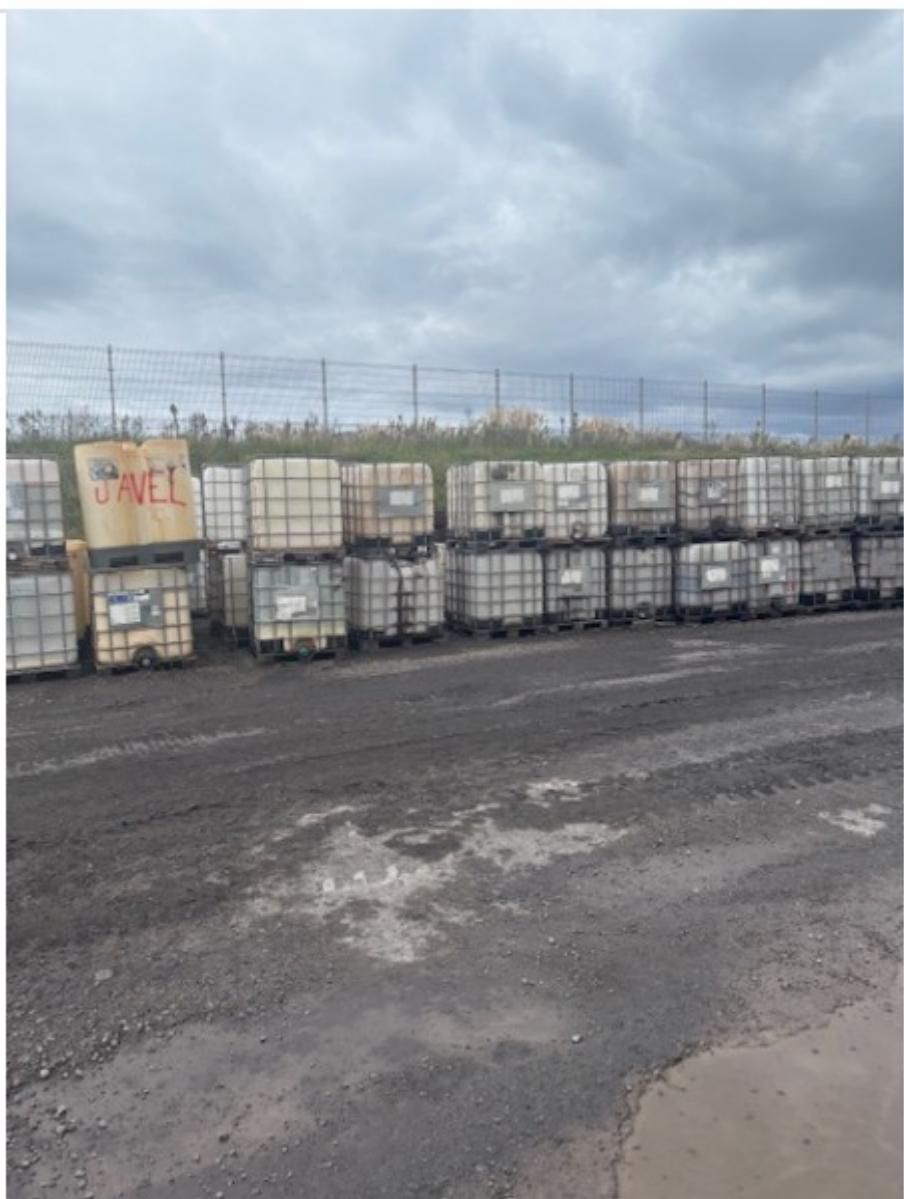
Déchets d'emballages : photo du 25/09/25

<b>Demande formulée à l'exploitant à la suite du constat :</b> L'exploitant justifiera à l'inspection des installations classées l'élimination ou la valorisation des déchets d'emballage au travers des bordereaux du suivi.
<b>Type de suites proposées :</b> Avec suites
<b>Proposition de suites :</b> Demande d'action corrective
<b>Proposition de délais :</b> 1 mois

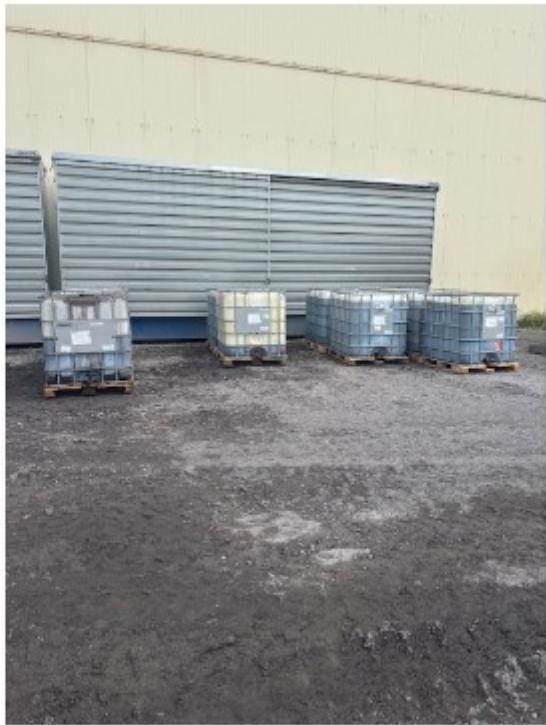
Il a été constaté la présence de récipients de 1000 litres, contenant des huiles, stockés sans être associés à une rétention (voir photos en pièces jointes).

Récipients de 1000 litres contenant des huiles : photos du 25/09/2025

L'exploitant doit associer le stockage temporaire d'huiles une capacité de rétention dont le volume est au moins égal à la plus grande des deux valeurs suivantes :

- 100 % de la capacité du plus grand réservoir ;
- 50 % de la capacité des réservoirs associés.

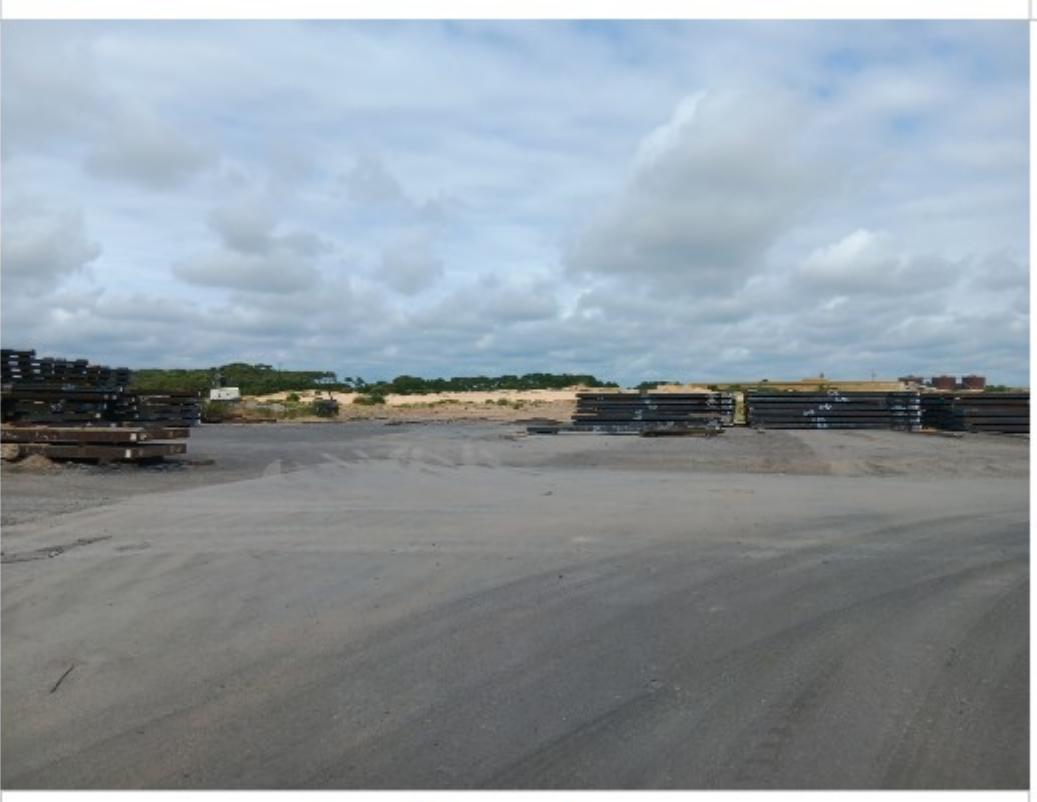
<b>Référence réglementaire :</b> Arrêté Préfectoral du 23/07/2009, article 7.2.11
<b>Thème(s) :</b> Risques accidentels, Circulation
<b>Prescription contrôlée :</b> L'établissement est efficacement clôturé sur la totalité de sa périphérie. Au moins deux accès de secours éloignés l'un de l'autre et, le plus judicieusement placé pour éviter d'être exposés aux effets d'un phénomène dangereux, sont en permanence maintenus accessibles de l'extérieur du site pour les moyens d'intervention.
<b>Constats :</b> Il a été constaté lors d'une précédente visite d'inspection en date du 25/04/2024, et par le SDIS 40 lors de l'incendie survenu le 16 juin 2025, qu'il n'y a qu'un seul accès à l'établissement par la route de la Barre. Il a également été constaté (voir photo ci-jointe) lors des visites d'inspection du 25 avril 2024 et du 02 septembre 2025 l'absence de clôture au nord-ouest du site. Lors du retour d'expérience organisé par la préfecture des Landes, le 02 juillet 2025, le SDIS a préconisé la création d'un deuxième accès au Nord de site afin de faciliter leurs capacités de manœuvre. L'exploitant a communiqué à l'inspection les échanges en cours avec le SDIS 40 et le port de Bayonne concernant la création d'un accès supplémentaire au Nord du site. Deux possibilités sont actuellement à l'étude : <ol style="list-style-type: none"><li>1. entrée via SALINA par un terrain privé appartenant à la CCI qui ne s'opposerait pas à cette option ;</li><li>2. entrée via la voie de contournement. Cette option doit être validée par le gestionnaire des terrains.</li></ol> Le SDIS 40 a été sollicité le 25 août 2025 pour émettre une recommandation sur l'option à privilégier.

Absence de clôture au nord-ouest du site

<b>Demande formulée à l'exploitant à la suite du constat :</b> Il est demandé à l'exploitant de présenter dans le dossier de demande d'autorisation environnementale, mentionné au niveau de la fiche n° 1, la solution retenue par créer un second accès au site, ainsi que les délais de réalisation des travaux.
<b>Type de suites proposées :</b> Avec suites
<b>Proposition de suites :</b> Demande de justificatif à l'exploitant
<b>Proposition de délais :</b> 6 mois

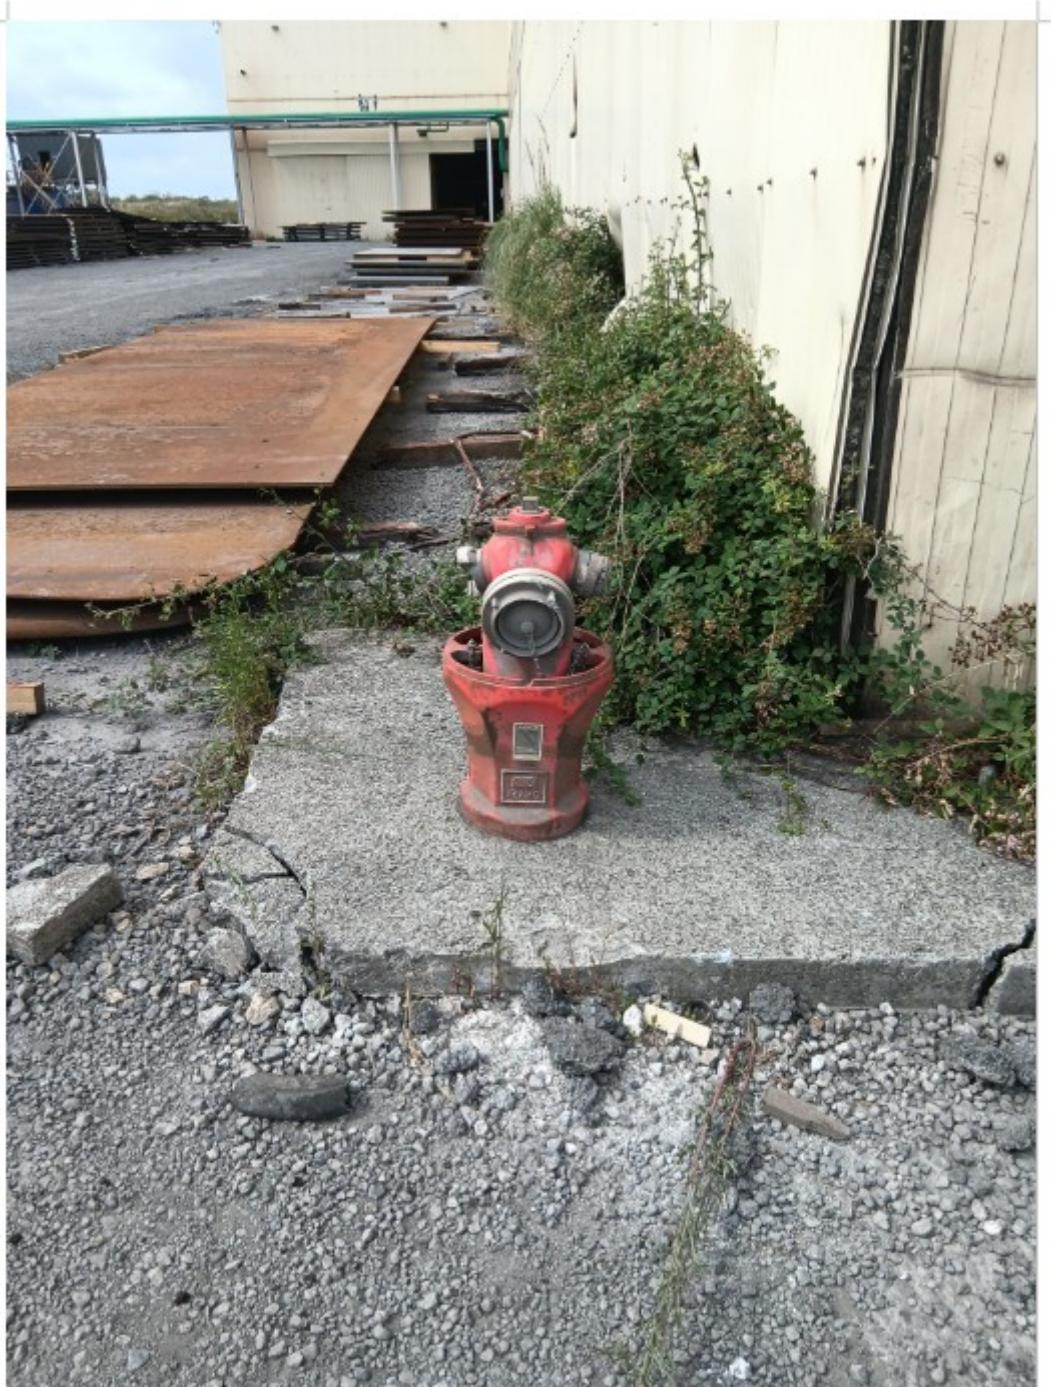
<b>Référence réglementaire :</b> Arrêté Préfectoral du 23/07/2009, article 74.4
<b>Thème(s) :</b> Risques accidentels, Moyens d'intervention internes
<b>Prescription contrôlée :</b> L'établissement disposera d'une ressource minimale de 240 m <sup>3</sup> /h d'eau d'extinction. Cette ressource sera constituée d'hydrants normalisés.
<b>Constats :</b> Il a été constaté par le SDIS 40, lors de l'incendie survenu le 16 juin 2025, que les deux poteaux d'incendie, situés au sud-ouest du site, avaient des raccords non compatibles avec la norme utilisée par les pompiers (il s'agissait de poteau au standard espagnol). Les deux poteaux ont été remplacés en septembre 2025 par des poteaux respectant les normes françaises. Des tests démontrant le bon fonctionnement de ces nouveaux poteaux ont été réalisés le 22/09/2025 par la société PROMAT Incendie.
<b>Type de suites proposées :</b> Sans suite

Poteau incendie avec des raccords espagnols : photo du 02/07/2025

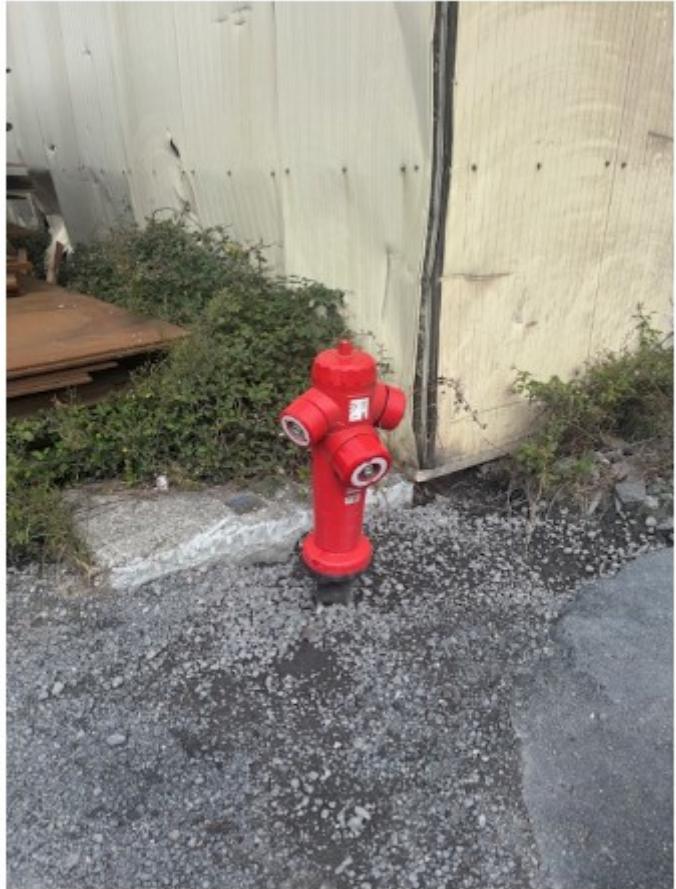
Nouveau poteau incendie : photo du 25/09/2025
