## Rapport de l'Inspection des installations classées

Visite d'inspection du 09/04/2024

### **SHELL France**

171 AV JULES QUENTIN USINE SUD  
92000 Nanterre

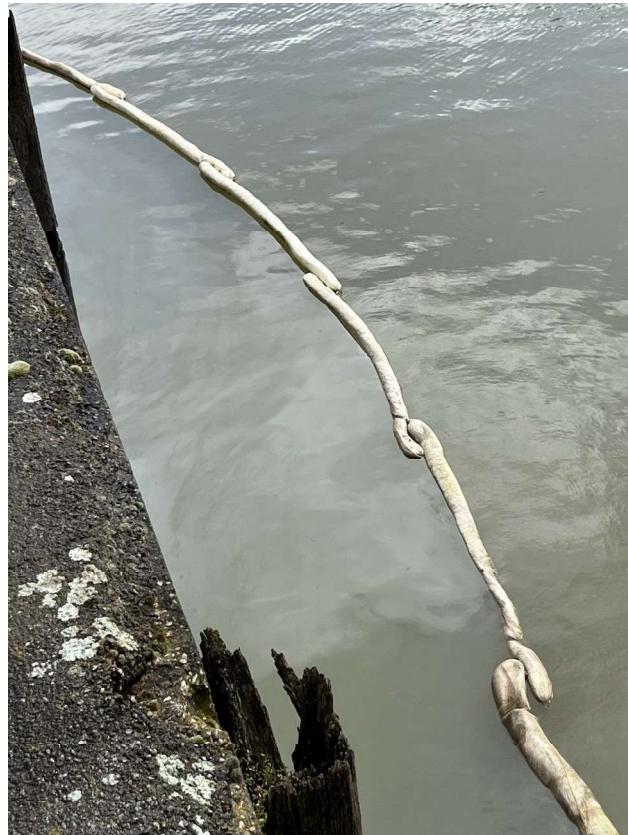
Figure 1: Boudins absorbents d'hydrocarbures installés

L'exploitant s'assurera de disposer d'un stock de boudins absorbeurs et de barrages flottants disponibles sur site, et renouvellera son stock si nécessaire après cet événement.

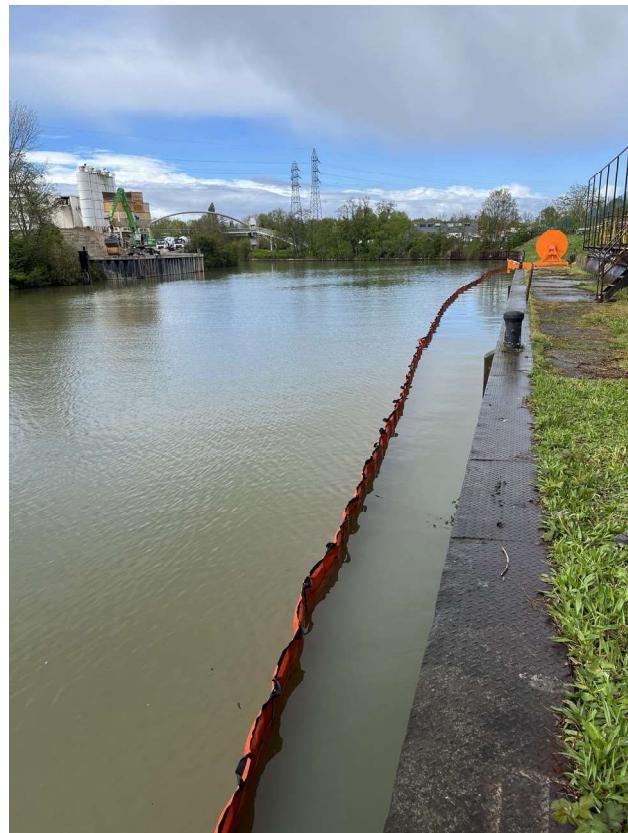
Figure 2: Barrage flottant déployé le long de la darse

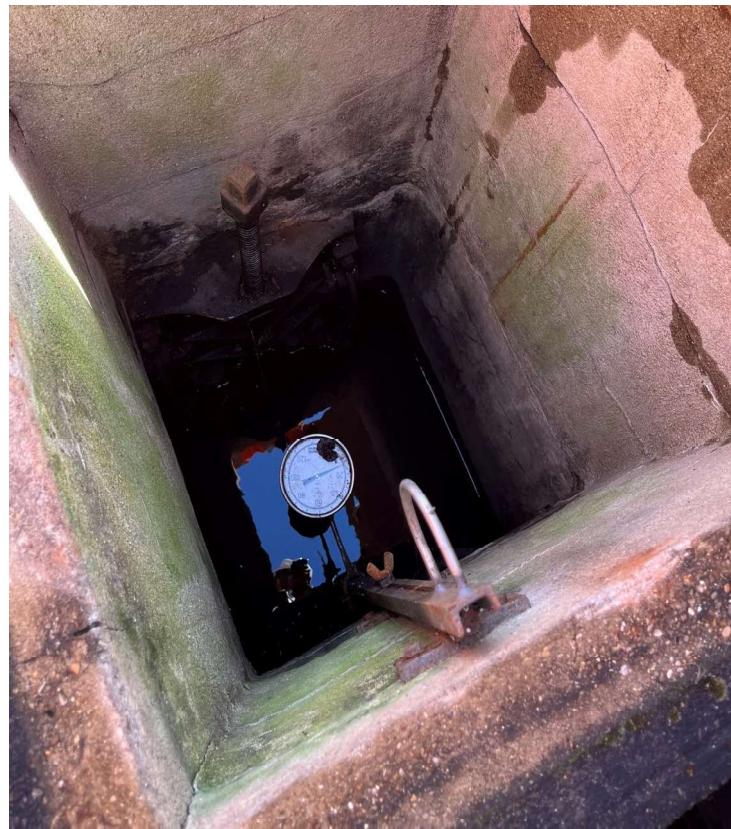
L'inspection des installations classées a constaté que les bassins de séparation d'hydrocarbures en amont de ce rejet sont propres et ne présentent pas de traces d'hydrocarbures. Le même constat a été fait au niveau du rejet R9, qui déverse dans la darse les eaux de ruissellement captées dans l'usine sud, après passage dans des bassins d'orage et un décanteur.

Figure 3: Amont du rejet R9 exempt d'irrigation
