Rapport de l'inspection des installations classées

Visite d'inspection du 28 octobre 2022

SARL Augustin

route de Châtellerault
86270 Coussay-les-Bois

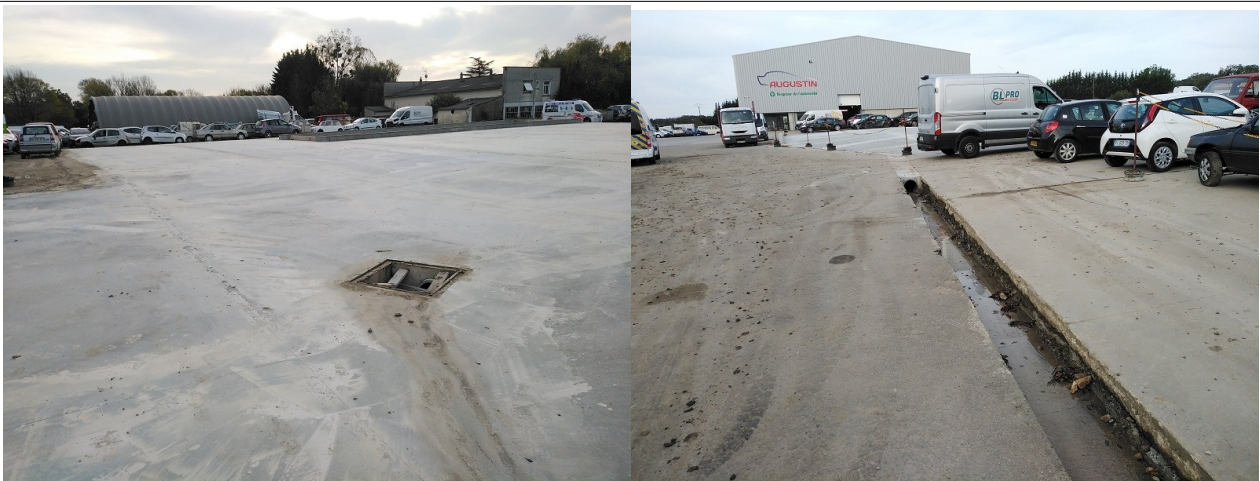
N° 4 : Caractéristiques des sols

| Constats : <p><u>Rappel des constats de la visite d'inspection diligentée le 1^{er} juin 2022</u></p> <p><i>Lors de la visite d'inspection objet du présent rapport, les travaux de mise aux normes ne sont pas réalisés alors que des véhicules hors d'usage non dépollués sont toujours entreposés sur la dalle béton. Un devis daté du 6 mai 2022, établi par la société Besnault bâtiment frères, concernant ces travaux est cependant présenté à l'inspection.</i></p> <p><i>Il est en outre mis en évidence la présence de véhicules hors d'usage (voiturettes sans permis de marque Ligier) non dépollués, disposant encore de leur batterie, sur des sols non imperméables (terre battue).</i></p> <p><i>Malgré les actions engagées, l'établissement n'est toujours pas conforme vis-à-vis de la prescription objet du présent point de contrôle. Une nouvelle liquidation peut être opérée au 31 mai 2022 (soit 243 j).</i></p> <p>Dans sa réponse déposée le 12 août 2022 sur l'application GUNenv, l'exploitant indique que les travaux de réalisation de la dalle sont prévus mi-septembre. Par courriel daté du 23 septembre 2022, l'exploitant a confirmé le début des travaux en joignant des photos du chantier.</p> <p>Le jour de l'inspection, la dalle est réalisée. Il reste à finaliser les travaux de finition, notamment en intégrant des grilles au droit du caniveau menant au décanteur séparateur d'hydrocarbures.</p> |

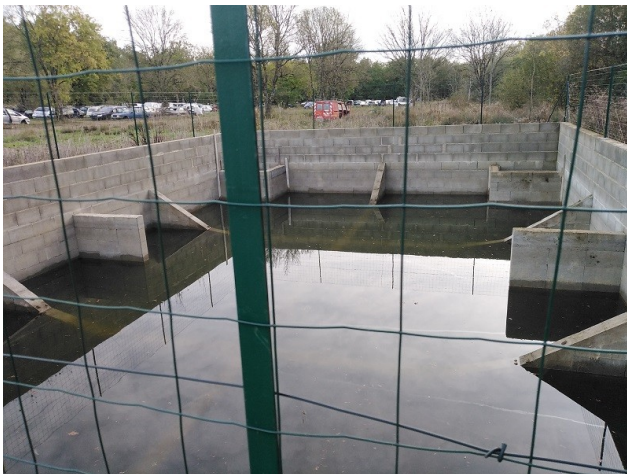
N° 8 : Confinement des eaux d'extinction d'incendie

Le jour de l'inspection, il est constaté que le bassin est significativement rempli.

Il y a lieu de rendre au bassin de rétention sa capacité utile.
