Rapport de l'Inspection des installations classées

Visite d'inspection du 11/09/2025

SUEZ RV Centre Est

- SUEZ RV Centre Est (ex. Loire Métaux, ex.Ondaine Métaux)
- Rue de l'Ondaine 42 500 Le Chambon-Feugerolles
- Code AIOT : 0006104881
- Régime : Autorisation
- Statut Seveso : Non Seveso
- IED : Non

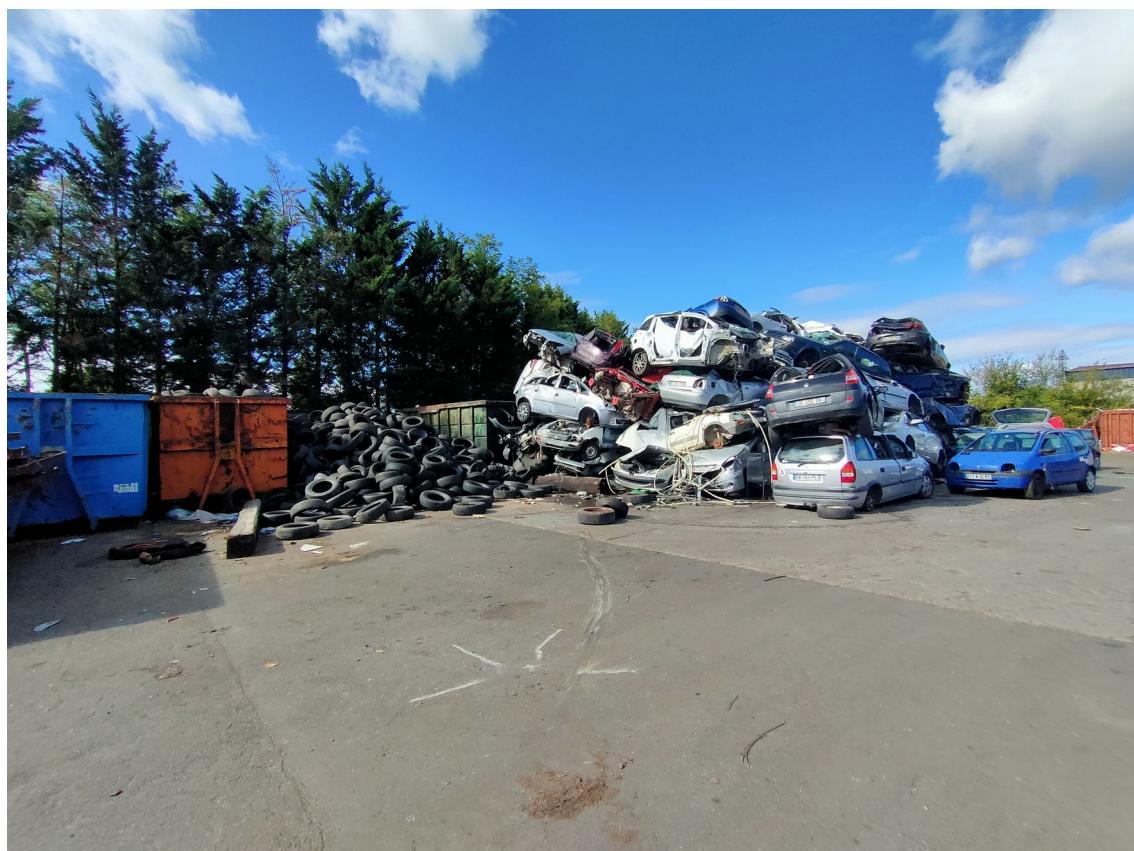
Référence réglementaire : Arrêté Ministériel du 26/11/2012, article 41
Thème(s) : Risques chroniques, VHU
Prescription contrôlée :
I. Entreposage des véhicules terrestres hors d'usage avant dépollution : L'empilement des véhicules terrestres hors d'usage est interdit, sauf s'il est utilisé des étagères à glissières superposées (type rack).
IV. Entreposage des véhicules terrestres hors d'usage après dépollution : Les véhicules dépollués peuvent être empilés dans des conditions à prévenir les risques d'incendie et d'éboulement. La hauteur ne dépasse pas 3 mètres.
Constats : Il est constaté l'empilement des VHU sur 5 niveaux. Selon les déclarations de l'exploitant, les VHU ne sont pas totalement dépollués : la vidange des fluides frigorigènes n'a pas pu être réalisée du fait de l'absence de la personne habilitée à le faire (arrêt de travail de longue durée). Il n'a donc pas été possible de procéder à l'évacuation de ces véhicules. Il apparaît que le retrait des vitrages et des pneumatiques n'est pas non plus effectué (cf article 42 de l'AM du 26/11/2012 relatif aux opérations de dépollution). (Voir photographie en fin de rapport)

La quantité de pneumatiques présente sur le site est supérieure à 30 m³. Il est constaté la présence d'une benne de 30 m³ de pneumatique et d'une quantité au moins équivalente, entreposée en vrac entre la benne de pneus et une autre benne dont le contenu n'a pas été identifié ; et à proximité immédiate des VHU empilés.

Les conditions présentées dans l'étude des flux thermiques ne sont pas respectées.

Photographie de la zone d'entreposage des pneus et VHU

Demande à formuler à l'exploitant à la suite du constat : L'entreposage des véhicules est à réaliser conformément aux dispositions de l'arrêté du 26/11/2012, sans empilement puisque l'ensemble des opérations de dépollution n'a pas été effectuée.
Type de suites proposées : Avec suites
Proposition de suites : Demande d'action corrective
Proposition de délais : 15 jours

Les pneus doivent être évacués afin de respecter la quantité maximale d'une benne 30 m³ retenue dans l'étude des flux thermiques.

La distance d'éloignement de 6 mètres, définie par l'étude des flux thermiques, entre les pneus et les VHU est à respecter.
