Rapport de l'inspection des installations classées

Visite d'inspection du 27/03/2025

STMICROELECTRONICS FRANCE

850 Rue Jean Monnet
38920 Crolles

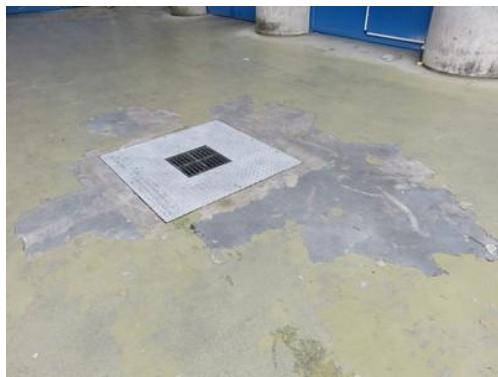
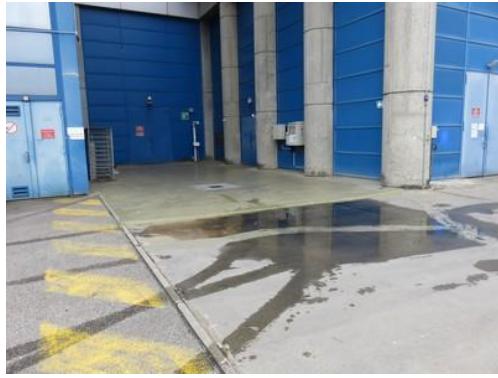
IMG_4986red_revetCapaRétc300

<p>Référence réglementaire : Arrêté Préfectoral du 20/03/2025, article 1.3</p>
<p>Thème(s) : Risques accidentels - hypothèses de modélisation</p>
<p>Prescription contrôlée : Les aménagements, installations ouvrages et travaux et leurs annexes, objet du présent arrêté, sont disposés, aménagés et exploités conformément aux plans et données techniques contenus dans les différents dossiers déposés par l'exploitant.</p>
<p>Constats : L'IIC a retenu 2 phénomènes dangereux pour lesquels des hypothèses de modélisation de perte de confinement avec des effets toxiques sont physiquement contrôlables au sein de l'établissement:</p> <ul style="list-style-type: none">• 8D: perte de confinement d'acide fluorhydrique au niveau de l'intrasite et du SDPC2 / puisard de 1m² (aucun effet toxique hors site)• 8E: perte de confinement d'acide nitrique au niveau du C300/ Surface d'épandage de 2m² (aucun effet toxique hors site) <p>L'IIC a successivement contrôlé les surfaces où les pertes de confinement sont susceptibles de se produire. Les surfaces retenues sont celles reprises à l'Étude des Dangers. C'est satisfaisant.</p> <p>En revanche, le revêtement de l'aire de dépotage de l'acide nitrique C300 est endommagé (cf photo) et ne garantit pas une résistance suffisante à l'agression chimique. Ce n'est pas satisfaisant.</p> <p>L'IIC a noté d'une part la présence d'un liquide dans le puisard de cette aire de dépotage et d'autre part l'absence de protection de ladite aire de dépotage vis-à-vis des intempéries. Ce n'est pas satisfaisant.</p>

<p>Demande à formuler à l'exploitant à la suite du constat :</p> <p>Demande d'action corrective: La réfection du revêtement de l'aire de dépotage C300 doit être réalisée afin de présenter une résistance suffisante à une éventuelle agression chimique en cas de déversement accidentel.</p> <p>Demande d'action corrective: Les aires de dépotage soumises aux intempéries doivent faire l'objet d'une attention particulière pour garantir que le volume de la rétention associée reste toujours disponible.</p>
<p>Respect de la prescription : !</p>
<p>Type de suites proposées : Avec suites</p>
<p>Proposition de suites : Demande d'action corrective</p>
<p>Proposition de délais : 3 Mois</p>

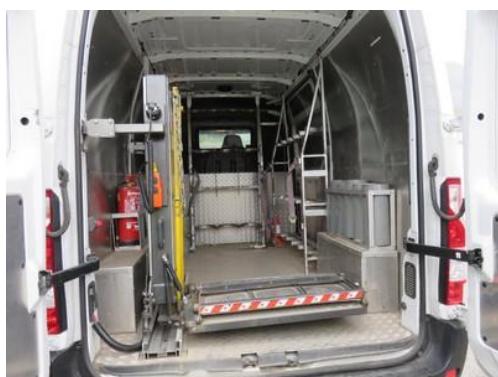
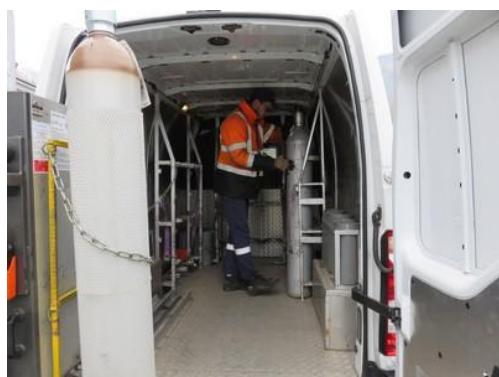
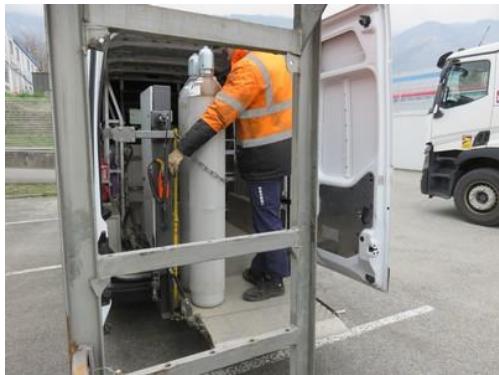
IMG_4974red_utilitaireTransitInterne

L'IIC a constaté que M. BLOO utilise le monte charge intégré à son utilitaire qui est aménagé pour toutes les tailles de bouteilles (cf photo). La hauteur de manipulation est inférieure à 1 m compté depuis le sol. C'est satisfaisant.

M . BLOO s'assure que les bouteilles sont bien maintenues pour le transport (sangles et/ou chaînes, tubes de PVC). L'IIC note que le nombre de place disponible dans l'utilitaire est limité. C'est satisfaisant.

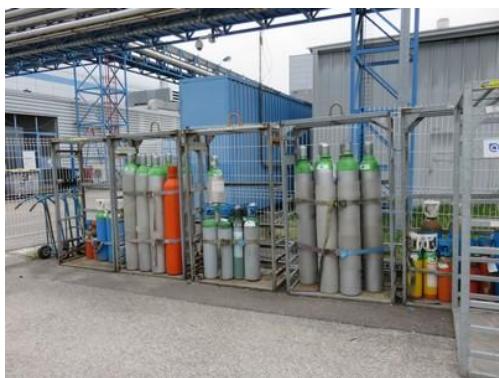
IMG_4978red_cadreBoutVides&GazInerte

L'IIC a constaté la présence de bouteilles de gaz dans des paniers (et pas des cages grillagées) le long d'un grillage de l'aire de réception précitée. Les bouteilles présentes et contrôlées par sondage étaient vides ou contenaient des gaz inertes. Les bouteilles vides ont contenu des gaz inertes (cf photo) C'est acceptable.

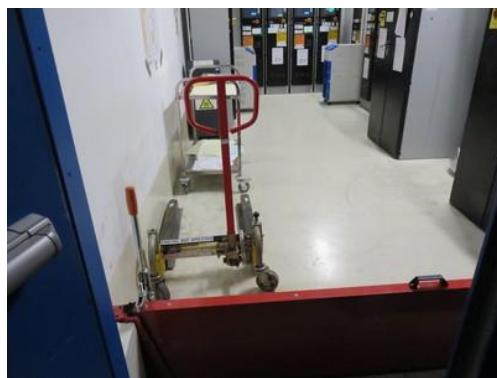
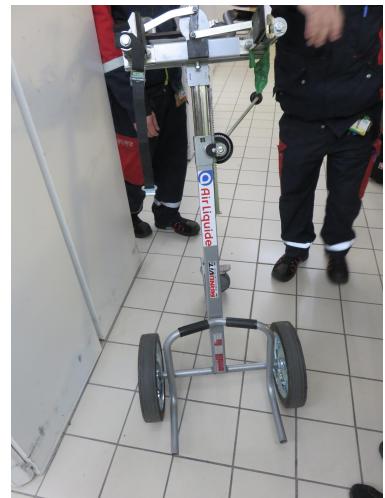
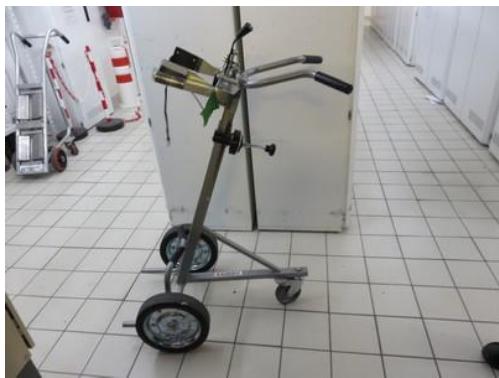
IMG_4996red_chariotAutresQuebout

Les techniciens d'exploitation AIR LIQUIDE ont présenté les différents modèles de chariots de transport des bouteilles de

gaz qu'ils ont utilisé. L'IIC a donc constaté que les bouteilles de gaz ne sont jamais manipulées à plus 1m compté depuis le sol. C'est satisfaisant.

Demande de précision: Pourriez vous précise les principales vérifications réalisées par l'APAVE le 18/04/25 sur le chariot manuel de l'alvéole TCS?

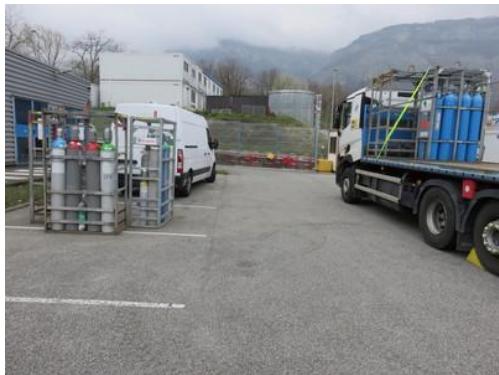
IMG_4971red_AireLivraisonBoutGaz

L'aire de réception du site Crolles des nouvelles bouteilles de gaz est fermée par un grillage et un portail. Le déchargement des bouteilles de gaz est uniquement réalisé à l'air libre et dans un espace dépourvu de réseau de détecteurs gaz.

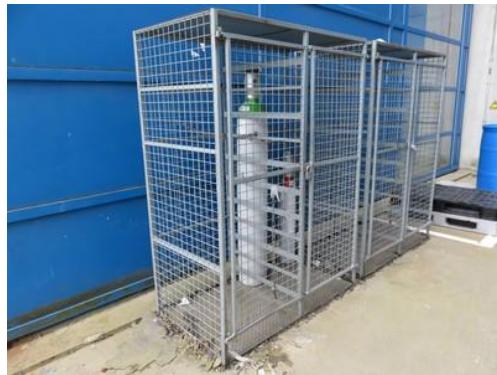
IMG_4987red_cageAttentebout

L'IIC n'a ni assisté à la livraison des bouteilles à l'unité C300, ni assisté à leurs raccordements. En revanche, l'IIC a constaté que 2 bouteilles de gaz étaient encore en attente dans le cadre grillagé extérieur au bâtiment C300.(cf photo).

Par ailleurs, l'IIC a noté que 2 bouteilles sont restées dans la zone de transit extérieure C300(cage grillagée fermée/cf photo). Les techniciens d'exploitation précités ont clairement indiqué que ces bouteilles ne seront pas raccordées le jour de la livraison ce qui est contraire à l'engagement de l'exploitant dans son étude des dangers. Ce n'est pas satisfaisant.

Demande d'action corrective: L'exploitant ne raccorde pas dans le jour de la livraison les bouteilles de gaz réceptionnées comme indiqué à p182/453 EDD. Les éléments justifiant cette anomalie doivent être transmis à l'IIC.

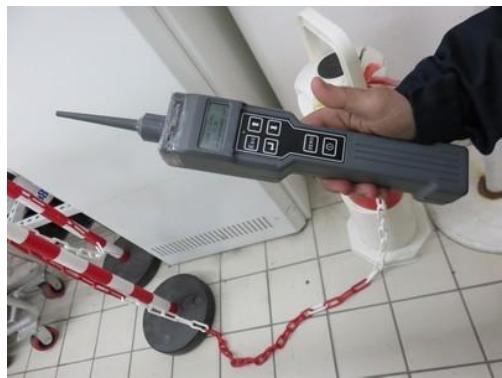
IMG_4993red_sniffer

- Le snifer (appareil portatif étalonné à l'hélium) est effectivement étalonné annuellement(16/04/2024 par ION Science). Un test de bon fonctionnement des chariots de transports est effectués annuellement. Le chariot associé à l'alvéole TCS est contrôlé par l'APAVE sans précision sur la nature du contrôle. Il a été réalisé le 18/04/25.

Demande de précision: Pourriez vous préciser pourquoi le snifer est étalonné à l'hélium?

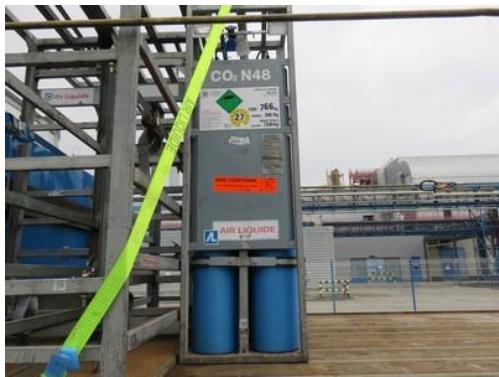
IMG_4977red_cadreCO2

Demande d'action corrective: Le cadre de bouteilles de CO2 qui était non conforme avec la date du 28 mars 2025 alors que nous étions le 27 mars 2025. L'exploitant doit apporter des explications sur la situation de ce cadre de CO2.

L'exploitant doit notamment, justifier que ce cadre ait été livré sur le site alors que sa non-conformité aurait dû être détectée dès la plateforme de préparation de commande (site AIR LIQUIDE à Voreppe).
