Rapport de l'Inspection des installations classées

Visite d'inspection du 6 décembre 2023

AQUALIA (SAS)

Route de Nabias
40120 Arue

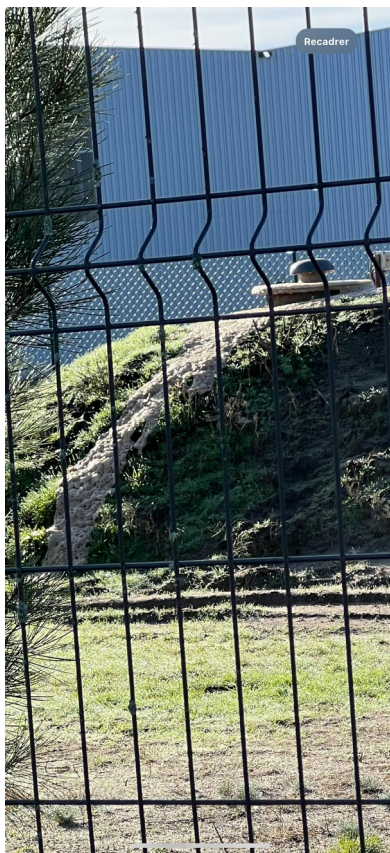
Lors du départ des inspecteurs du site, ils ont relevé (cf. photos ci-dessous) au niveau de la STEP interne (à proximité du portail de sortie véhicules du site) qu'un des compartiments débordait.

Des effluents de type boues moussantes se déversaient en dehors du compartiment sur des zones de terres battues. Ce type de rejet n'est pas conforme et constitue un écart à l'arrêté préfectoral.

Il est demandé à l'exploitant, sous 15 jours, de remédier à l'écart observé et de s'assurer de la collecte et du traitement de l'ensemble des eaux industrielles du site sans que ces dernières non traitées et les boues associées ne débordent d'un compartiment de la STEP.
