Rapport de l'Inspection des installations classées

Visite d'inspection du 05/09/2023

DRIMM

Références : SV/2023-1133

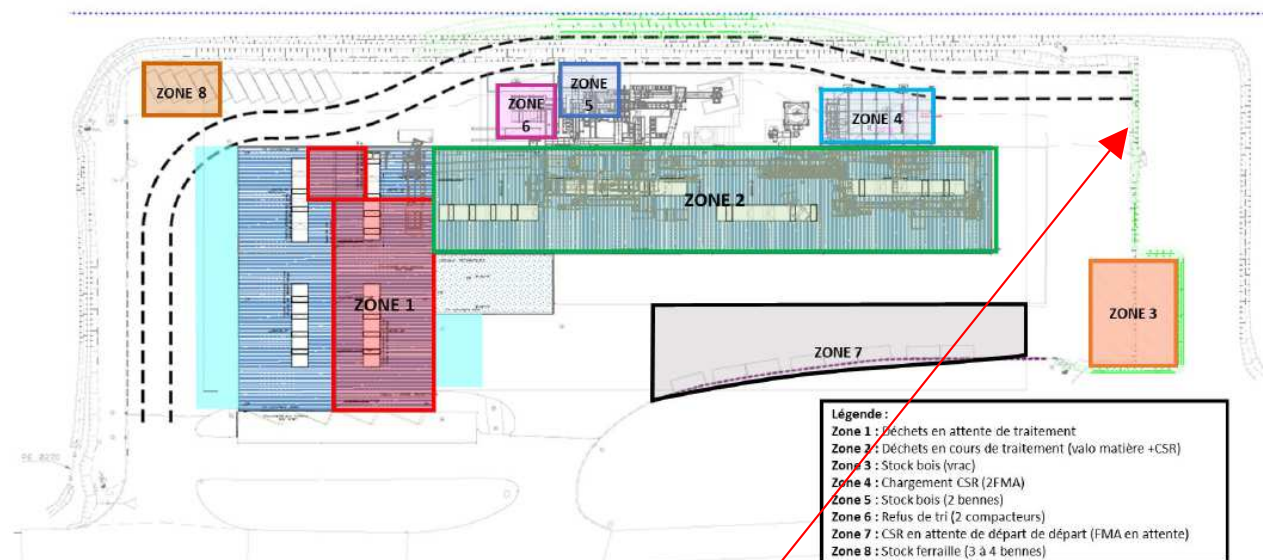
Plan du CTHP (implantation process + zones de stockage interieure et extérieure)

Le plan d'implantation des zones de stockage extérieures du CTHP transmis dans le dossier de porter à connaissance pour l'ajout du module de finition (CSR) en juin 2020, modifié en septembre 2020, a été mis à jour et transmis à l'inspection en date du 2 septembre 2022 (notamment l'annexe 6 PLAN CTHP).

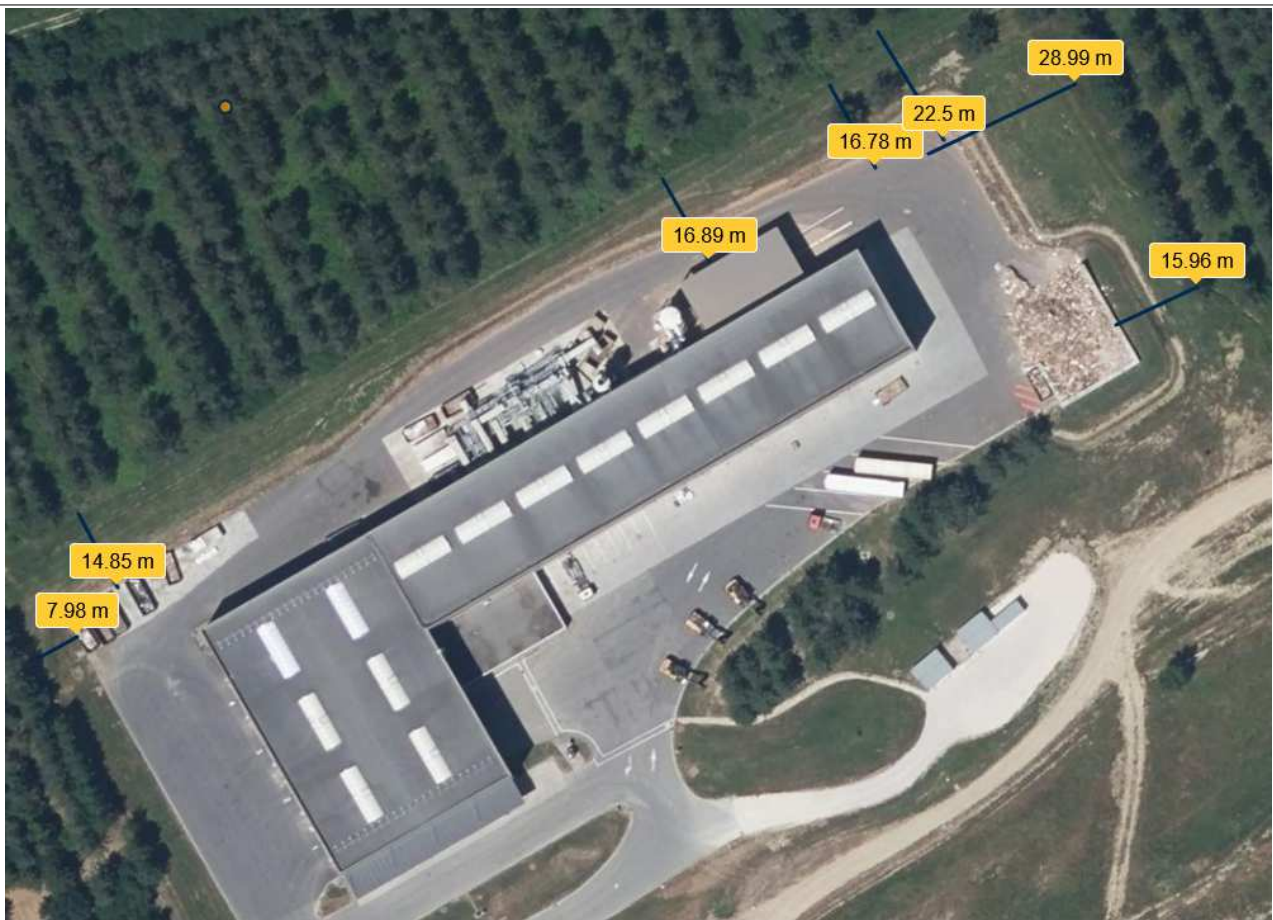
Lors de l'accident du 4 septembre 2023, le remisage de la semi-remorque (FMA) présentant un point chaud s'est fait dans une zone non prévue à cet effet dans l'angle nord Est à proximité des limites d'emprise du site et jouxtant une forêt, voir vue aérienne ci-dessous.

L'exploitant indique que le choix a été pris de mettre cette semi-remorque à cet endroit en raison de la présence d'un poteau incendie sur-pressé à moins de 15 m du véhicule (couplé à un canon incendie), et du déploiement d'un robinet incendie armé (RIA).

L'inspection constate que l'entreposage au droit de cette zone n'a pas été pris en compte dans l'étude des dangers transmis dans le cadre du dossier de porter à connaissance transmis et susvisé. En effet, aucun stationnement de véhicule contenant du CSR ne devrait être présent à cet emplacement, mais entreposé au niveau de la zone n° 7.

L'inspection constate par ailleurs qu'il y avait au moment de l'incendie un fort vent en direction de la forêt voisine.

- de respecter sans délai les zones de stockage mentionnées dans l'arrêté préfectoral en vigueur et dans les dossiers déposés par l'exploitant,
- de justifier sous un mois les hypothèses utilisées dans l'outil de modélisation Flumilog de l'étude de danger susmentionnée notamment pour les zones 3, 4 et 5 qui présentent le plus d'enjeux,
- sous 3 mois :
 - de transmettre à l'inspection une actualisation de son EDD prenant en compte le retour d'expérience de ce sinistre et notamment le phénomène de projection de flammèche,
 - de proposer un plan d'action permettant d'améliorer la prévention et la protection des risques incendie au droit de la zone CTHP, et notamment pour ce qui concerne la définition de la localisation et des moyens de protection nécessaires (par exemple caméra thermique associée à une détection automatique, extinction...) de la zone de

| stockage des CSR en cas de doute sur un chargement et pour éviter la genèse d'un incendie de forêt lié à l'activité industrielle mais également la propagation d'un feu de forêt à l'activité industrielle |
