Rapport de l'Inspection des installations classées

Visite d'inspection du 18/09/2025

UGITECH

N° 1 : Continuité écologique

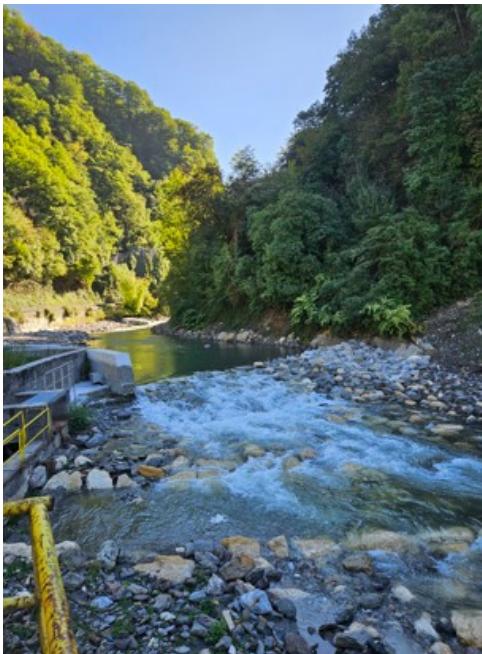
18/09/25

Le seuil des Mollières était un ouvrage en béton présentant des fissures importantes, équipé d'une vanne de dérivation également dégradée en amont.

La dynamique sédimentaire du site était fortement perturbée. En aval, on observait un déficit sédimentaire entraînant une incision du lit de 1 à 2 mètres, tandis qu'en amont, un remous solide s'étendait sur 600 mètres, témoignant d'une accumulation excessive de matériaux. La stabilité des berges était également précaire : la rive droite était soutenue par un mur en béton protégeant la route départementale D1212, mais était vulnérable aux affouillements, tandis que la rive gauche, érodée, était couverte de dépôts de blocs grossiers.

L'exploitant a confirmé que des campagnes de jaugeage seront bien mises en œuvre prochainement pour prendre en considération les ouvertures de vannes nécessaires (entrée et canal UGITECH) pour :

- d'une part assurer le maintien dans le cours d'eau du débit réservé et
- d'autre part, limiter au maximum l'engravement (principalement au niveau de la vanne 0 (entrée).

Ces campagnes seront réalisées en moyennes et hautes eaux. Les résultats de ces campagnes seront transmis aux différents services instructeurs.

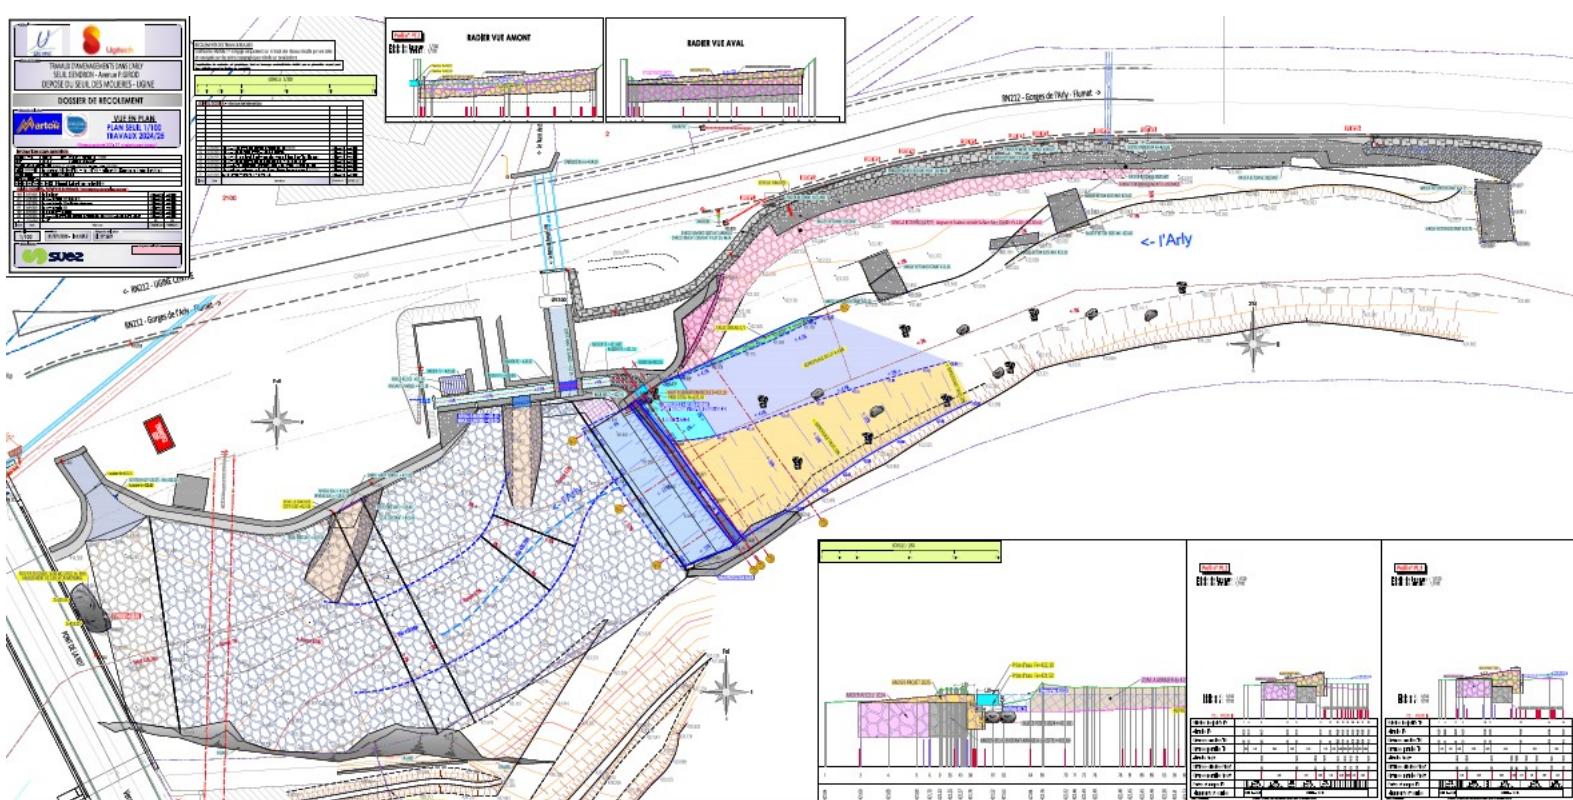
Les aménagements proposés (voir en annexe le schéma technique) ont consisté en un arasement partiel du seuil avec un abaissement de la crête, complété par une rampe rugueuse en enrochements de 18 m de large et 52 m de long, dotée d'une pente de 7 % et de deux paliers de repos.

Les blocs, d'un poids compris entre 1 000 et 3 000 kg ont été disposés en profil en V avec un pendage latéral de 10 % pour optimiser le franchissement piscicole, tandis qu'une bêche anti-affouillement de 6 m, ancrée à 70 cm sous le lit, a été installée en aval pour sécuriser la structure. La prise d'eau UGITECH a été modifiée avec l'installation d'une nouvelle vanne, associée à un système de vannes motorisées (V1 et V2) pour réguler le débit réservé.
