Rapport de l'Inspection des installations classées

Visite d'inspection du 29/07/2025

SCOTPA

- SCOTPA
- Pièce au-dessus de la Louberie 16450 Parzac
- Code AIOT : 0007202731
- Régime : Autorisation
- Statut Seveso : Non Seveso
- IED : Non

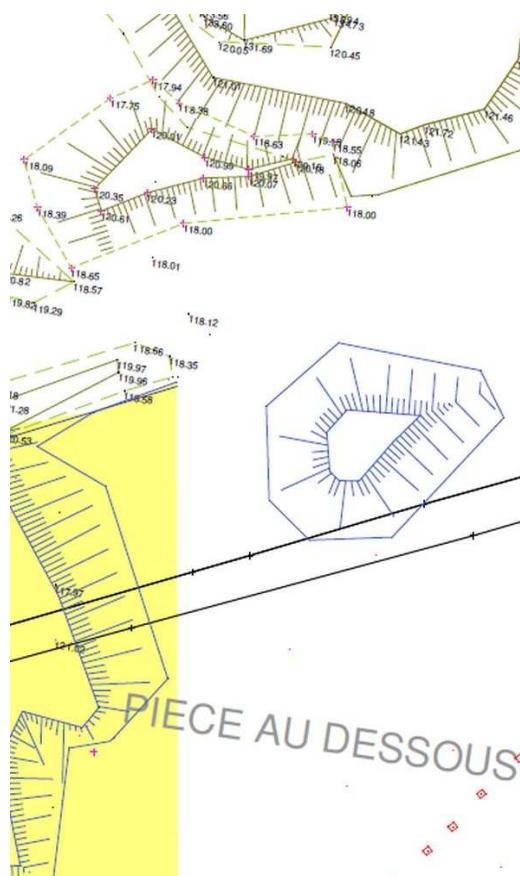
6) Dans la partie Sud de la carrière, des cotes sont relevées sous la profondeur limite de 118 m NGF (par exemple, en au moins deux points 117,75 et 117,94 m NGF, voir figure ci-dessous, extraite du plan d'exploitation du 23 juin 2025). Ce point avait déjà été relevé lors de l'inspection du 9 novembre 2021. L'exploitant explique cette situation, soit par des erreurs qu'il reconnaît être de sa responsabilité, soit par une situation déjà existante lors du rachat de la carrière. L'inspection acte cette situation mais demande cependant à l'exploitant de justifier et confirmer ses propos (voir plus bas) et d'en évaluer les impacts le cas échéant.

commencé.

L'exploitant explique cette situation par les faibles quantités extraites annuellement, faute de besoin de matériau.

- mettre à jour et transmettre son plan d'exploitation, avec l'ensemble des éléments nécessaires et utiles à sa bonne compréhension
- confirmer et justifier les raisons qui ont conduit à ce que des zones du fond de fouille soient en-

deça du seuil autorisé en profondeur (118 m NGF)

- justifier que l'épaisseur maximale d'extraction ne dépasse pas 39 m

- justifier les circonstances et les motivations qui expliquent l'écart important entre le phasage d'exploitation réel avec le phasage prévisionnel ainsi que l'absence de début de remise en état

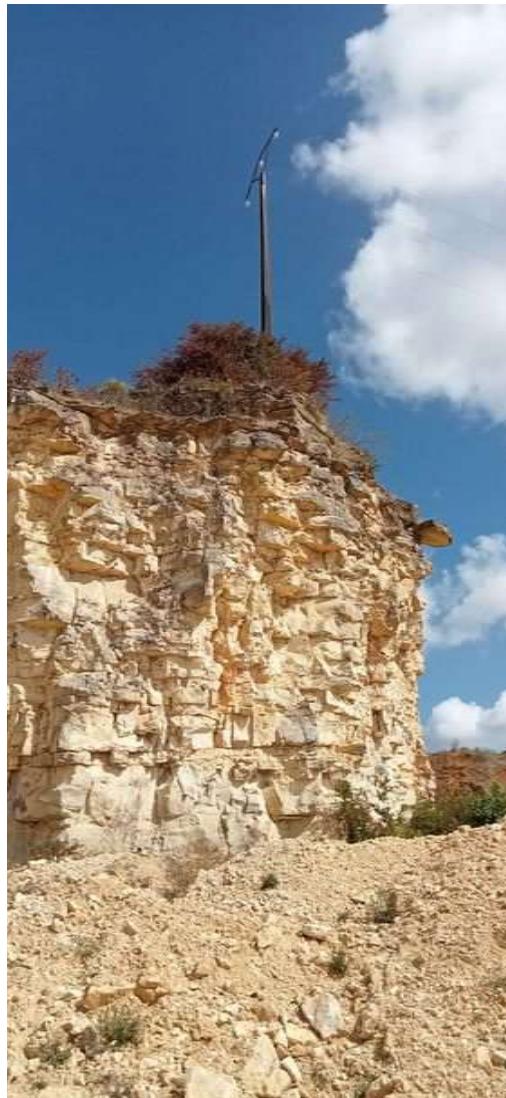
8) Comme l'avait relevée la précédente inspection (9 novembre 2021), une pierre en position de surplomb, située sur un front sous la ligne électrique, menace son environnement en cas de chute (voir photographie ci-dessous). Le périmètre au sol et à l'aplomb du front a été sécurisé par une limitation d'accès au moyen d'un merlon. Néanmoins, le sous-cavage du front constitue un risque permanent de déstabilisation de la pierre, avec un effondrement ou un éboulement possible.

La pierre en surplomb est au centre et à droite du front.

- retirer la pierre en surplomb sur le front situé sous la ligne électrique.
