Rapport de l'Inspection des installations classées

Visite d'inspection du 10/11/2023

ARCELORMITTAL Méditerranée

Code AIOT : 0006401052

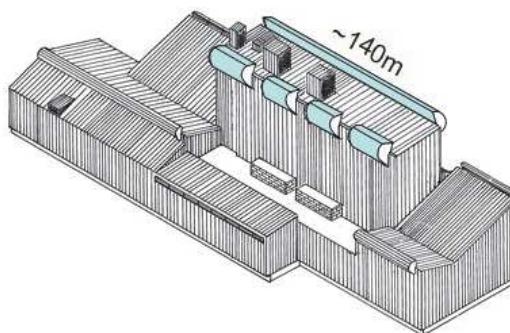
Les lanterneaux à l'aciérie sont des dispositifs de ventilation de type Robertson installés en toiture. La circulation d'air se fait par tirage naturel. Aucun système actuellement ne permet la régulation du flux d'air et ce système est passif.

Le dimensionnement des installations de dépoussiérage (voir constats précédents) permet de capter l'essentiel des fumées générées dans les ateliers. Toutefois, la variabilité du process induit, occasionnellement, une surproduction de fumées. Ce volume peut alors dépasser les capacités de captation des systèmes de dépoussiérage. Les fumées chaudes non captées montent dans les

étages de l'aciérie et sont évacuées par les lanterneaux, générant un panache au-dessus de l'aciérie.

Les lanterneaux ne disposent pas de dispositif de réduction de leur surface d'ouverture et sont, par défaut, ouverts en permanence. Ainsi, il n'est pas possible de minimiser l'émission de poussières à l'atmosphère lors de fonctionnement dégradé à l'aciérie par une fermeture des lanterneaux.

Face à ces constats, il apparaît que la prescription visant à optimiser l'ouverture des lanterneaux n'est pas adaptée et qu'il convient de fixer un nouveau cadre réglementaire sur des moyens préventifs de formation de panaches.

L'Inspection propose de supprimer la disposition réglementaire sur les lanterneaux figurant dans l'arrêté préfectoral du 23 mai 2017 et de prescrire à l'exploitant des mesures compensatoires visant à prévenir et mieux quantifier la formation de panaches. Un projet d'arrêté de prescriptions complémentaires est joint au présent rapport en ce sens.
