## Rapport de l'Inspection des installations classées

Visite d'inspection du 30/03/2023

**DE RIJKE NORMANDIE**  
ZI de Port-Jérôme - Les Herbages  
76170 LILLEBONNE

Références : 20230330\_VI\_DeRijke\_GPI

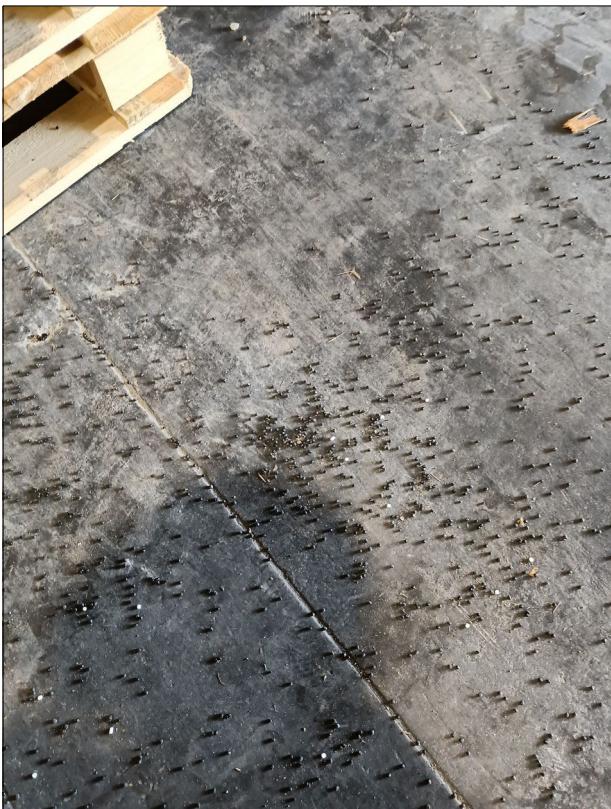
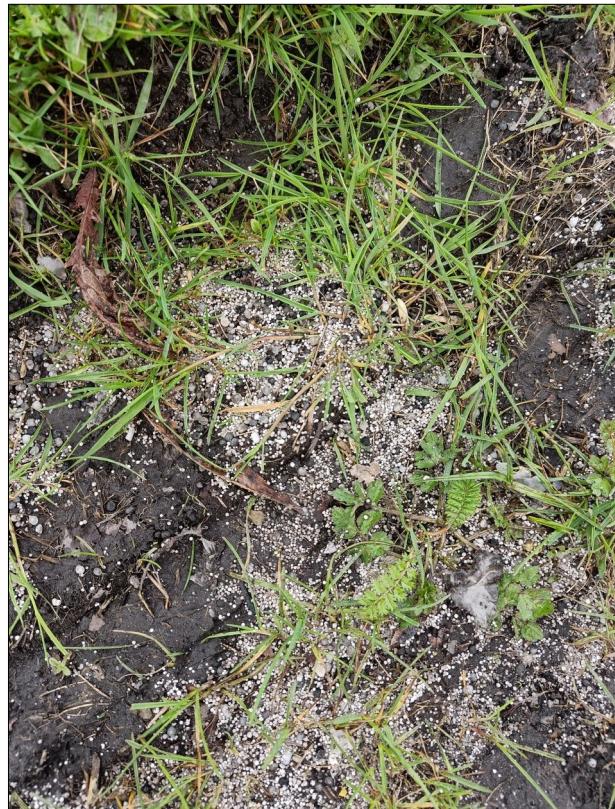
Les opérations de craquage sont effectuées en découpant les sacs ou octabins de GPI au-dessus d'un entonnoir placé sur le trou d'homme d'une citerne de transport. Lors de la visite, le craquage d'un octabin était en cours. L'inspection a constaté qu'un nombre significatif de GPI chutent à côté de l'entonnoir et se retrouvent sur la citerne ou sur le sol. L'exploitant a également déclaré qu'il nettoie les entonnoirs servant au craquage à l'extérieur du local, en haut de la rampe d'accès, et que ce nettoyage peut entraîner le déversement de GPI au sol. De très nombreux GPI jonchaient donc non seulement le sol du local de craquage, mais également la rampe d'accès située devant le bâtiment, en pente descendante vers une voie de circulation de camions bordée d'une bande d'espaces verts d'une vingtaine de mètres de large qui sépare le site d'un fossé du réseau d'effluents de la zone industrielle. Des GPI ont également été observés en bordure de ces espaces verts.

GPI sur le sol du local de craquage et GPI dans les espaces verts en contrebas de la rampe d'accès au local

À la demande de l'inspection, l'exploitant a procédé au nettoyage de l'ensemble des voiries et espaces verts du site dans les jours suivant la visite. Il a transmis à l'inspection le 12 avril 2023 des photographies des principales zones du site où des GPI avaient été observées afin de justifier de

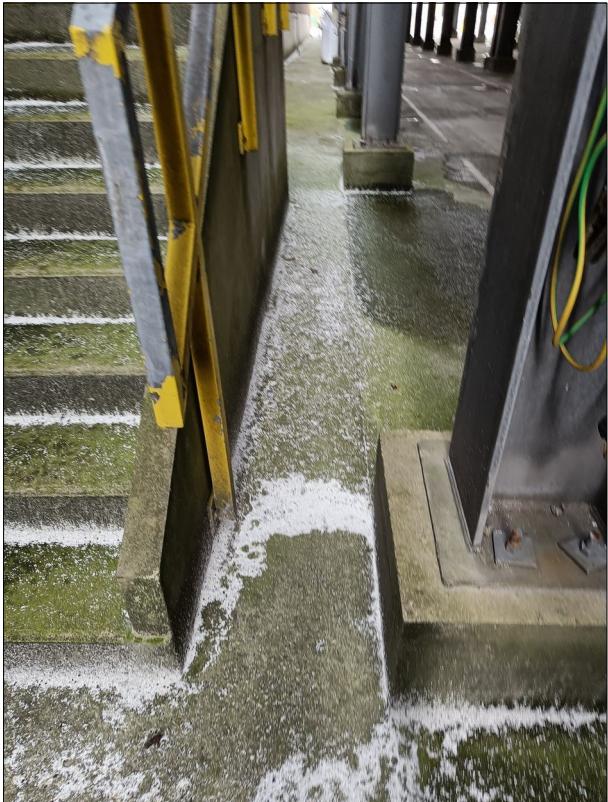
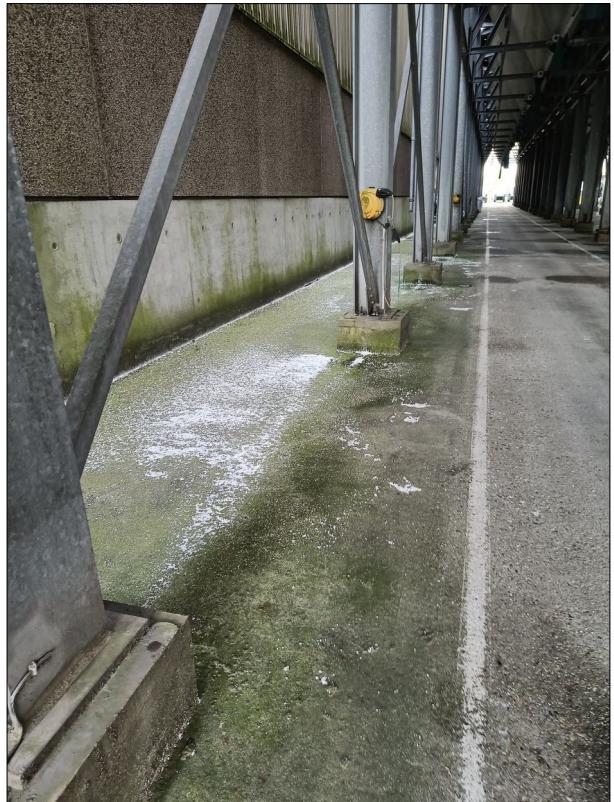
Dans la zone des silos de stockage, le sol était couvert de GPI à de nombreux endroits. Un employé du site était en train de nettoyer le sol à l'aide d'un simple balai, ce qui semblait être un moyen de nettoyage dérisoire au vu de l'état et de la superficie de la zone. D'après les plans transmis et les déclarations de l'exploitant, les réseaux d'effluents de la zone sont dotés d'équipements permettent d'empêcher le rejet canalisé de GPI dans le milieu naturel (voir point de contrôle n°2). Cependant, la zone des silos est située entre deux entrepôts, ce qui favorise les courants d'air et donc les envols de GPI au-delà de cette zone.

GPI sur le sol de la zone des silos de stockage

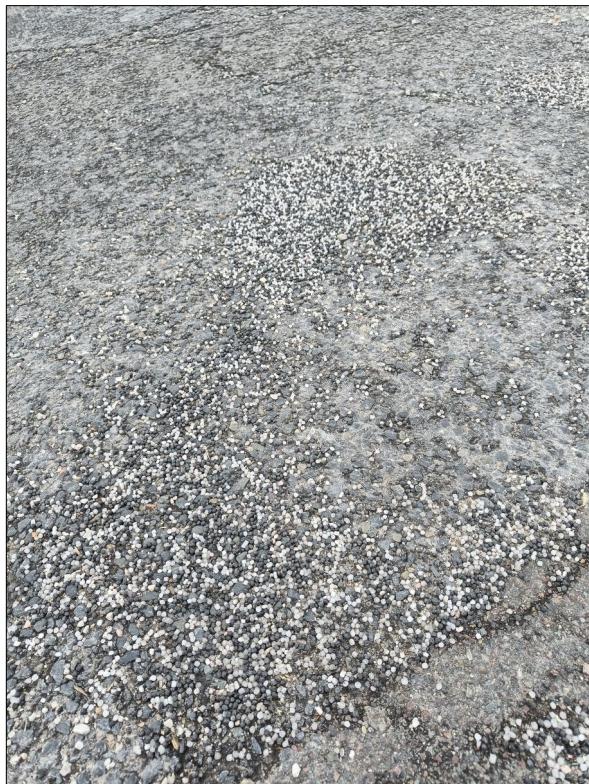
Sur la zone de stockage extérieure de palettes de sacs de GPI, en plus des nombreux GPI dispersés sur l'ensemble des voiries, plusieurs amas significatifs de GPI ont été constatés. D'après les déclarations de l'exploitant, le personnel a pour consigne de nettoyer immédiatement tout déversement. Lors de la visite, aucune opération de manipulation de palettes n'était en cours sur les zones où des amas ont été observés, ce qui signifie que ces derniers n'ont pas fait l'objet d'un nettoyage immédiat. Dans cette zone, de nombreux GPI flottaient à la surface de l'eau contenue dans les regards de collecte des eaux pluviales, et des GPI étaient également présents dans certains espaces verts, dont ceux au sud qui séparent la zone de stockage d'un fossé d'effluents de la zone industrielle situé à seulement quelques mètres en contrebas.

Amas de GPI sur le sol de la zone de stockage

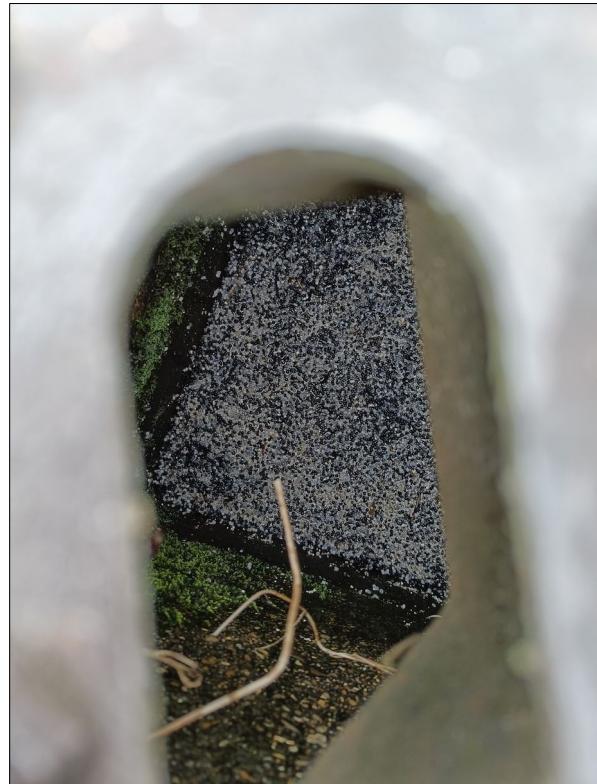
GPI flottant en surface de l'eau dans un regard

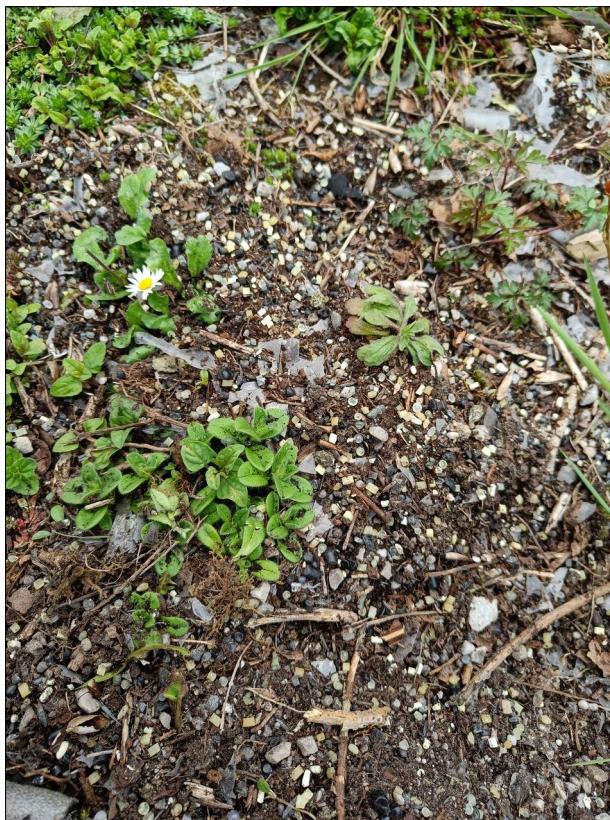
Espace vert souillé le long du fossé de la ZI

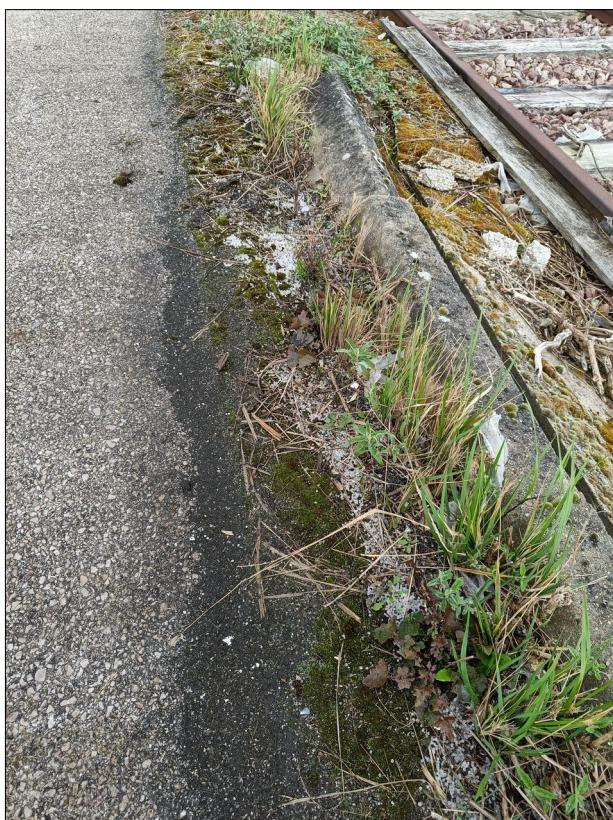
GPI le long de la bordure longeant la zone de stockage

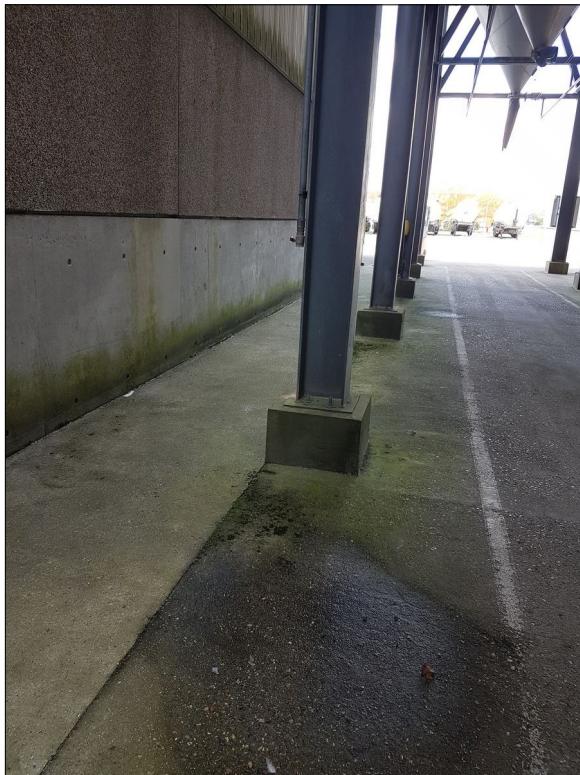
*Zone des silos après nettoyage*

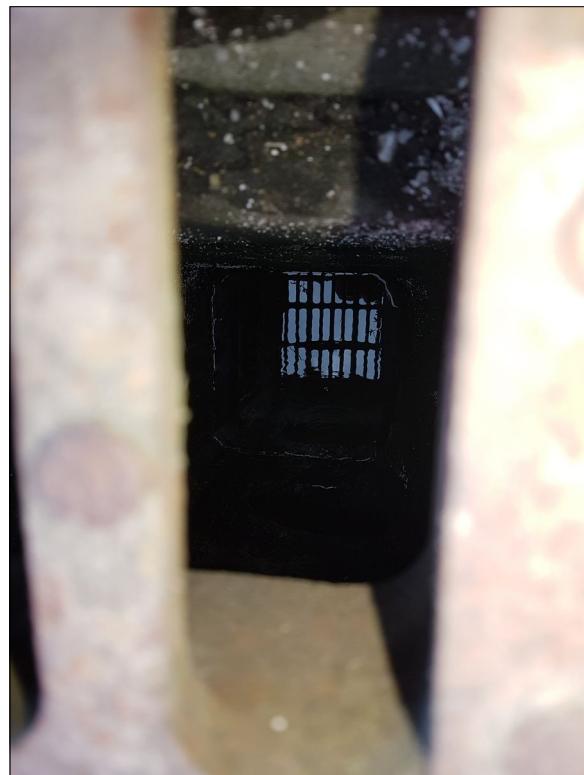
*Regard d'eaux pluviales après nettoyage*

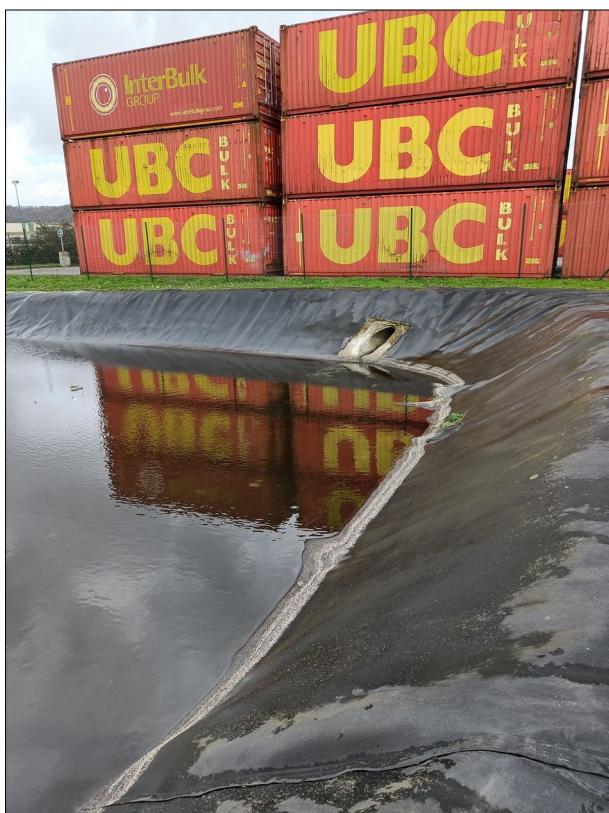
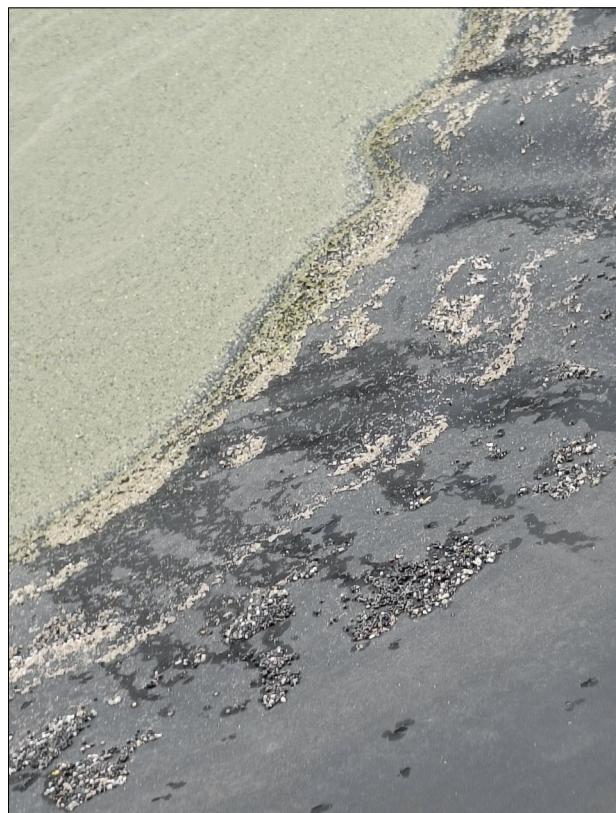
**Constats :** Comme indiqué précédemment, l'inspection a constaté la présence de GPI dans les bassins tampons nord et sud du site, à la fois en surface de l'eau et sur les bâches assurant l'étanchéité des bassins. Les effluents contenus dans ces bassins sont rejetés directement aux fossés du réseau d'effluents de la zone industrielle, dont le débouché est la Seine.

Bassin au nord avec GPI flottant en périphérie Bassin au sud avec GPI sur la bâche d'étanchéité

les plans des réseaux fournis par l'exploitant, aucun dispositif n'empêche les GPI présents dans les bassins de rejoindre le réseau de fossés de la zone industrielle lors d'épisodes de fortes pluies.

Suite à la visite et à la demande de l'inspection, l'exploitant a procédé au nettoyage complet de la surface et des bâches des bassins nord et sud. Il a transmis le 12 avril 2023 à l'inspection des photographies attestant du nettoyage.

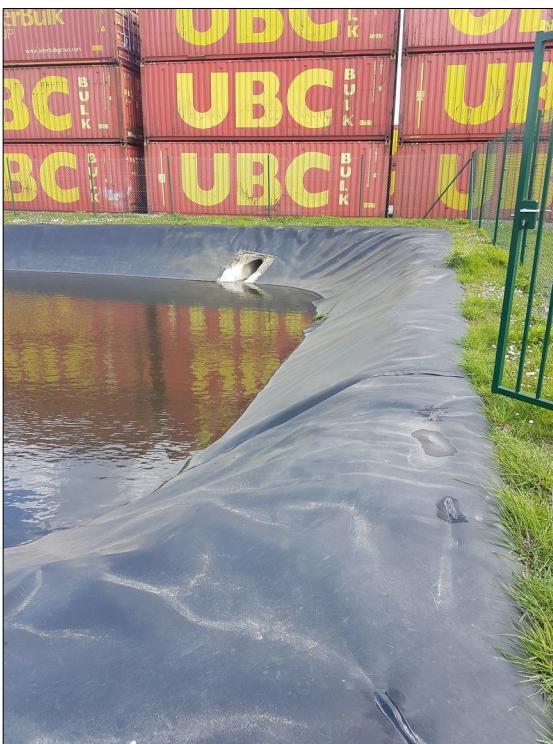
Bassin nord après nettoyage

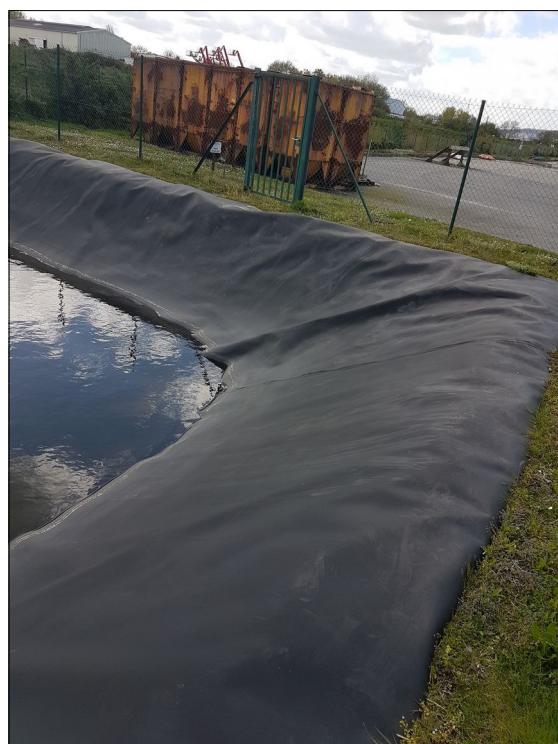
Bassin sud après nettoyage
