Rapport de l'Inspection des installations classées

Visite d'inspection du 07/11/2023

ESSO S.A.F.

Le présent rapport rend compte de l'inspection réalisée le 07/11/2023 dans l'établissement ESSO S.A.F. implanté Complexe Pétrolier 38200 Villette-de-Vienne. Cette partie « Contexte et constats » est publiée sur le site internet Géorisques (<https://www.georisques.gouv.fr/>).

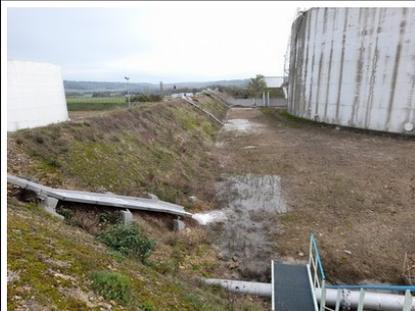
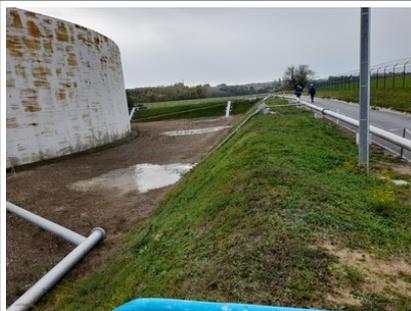
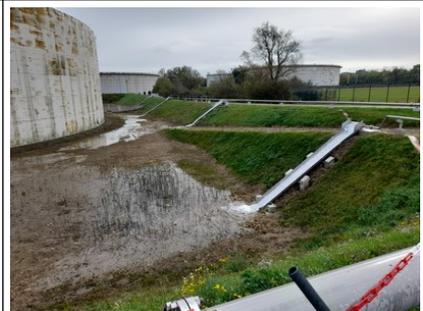
L'exercice a mis en évidence un dysfonctionnement de la commande de la Défense Contre Incendie (DCI) depuis la salle de supervision (= salle de dispatch). En effet pour que l'eau s'écoule des déversoirs et des rampes d'aspersion, il a fallu utiliser le 2nd poste de commande manuel situé dans le local ESSO. Ledit local se trouve à proximité du bac de stockage TK2. L'IIC estime que la preuve de l'alimentation en eau des moyens fixes est réalisée.

Sous cuvette A2 au début des 20 minutes

ESSO a choisi de réaliser des travaux d'une part pour renforcer l'isolement électrique et d'autre part pour créer une redondance de la commande pour la fiabiliser. La commande du matériel nécessaire et sa mise en oeuvre par les électriciens aura lieu dès que possible. ESSO souhaite un retour à la conformité au plus tard le 25/11/23.

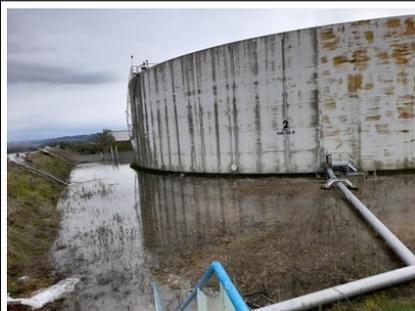
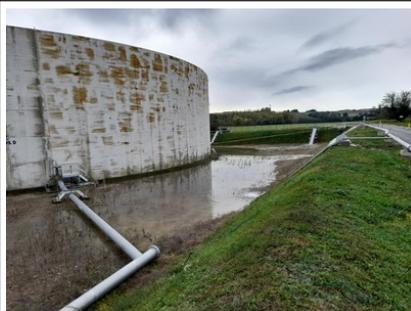
Sous cuvette A2 à la fin des 20 minutes

En revanche, le déroulement de la chronologie des actions à réaliser a été différent de celui présenté dans la stratégie de défense sans pour autant nuire à la mise en oeuvre des moyens fixes dans le délai réglementaire, à savoir 15 minutes à compter du début de l'incendie. L'IIC estime que la mise en oeuvre de la 1ère étape de la stratégie de défense (déversoirs) est opérationnelle.

Face à cette situation et à la demande de l'IIC, des investigations pour identifier la source du dysfonctionnement ont été diligentées rapidement. 48h après l'exercice, ESSO nous informait qu'un défaut d'isolement électrique était à l'origine du dysfonctionnement.

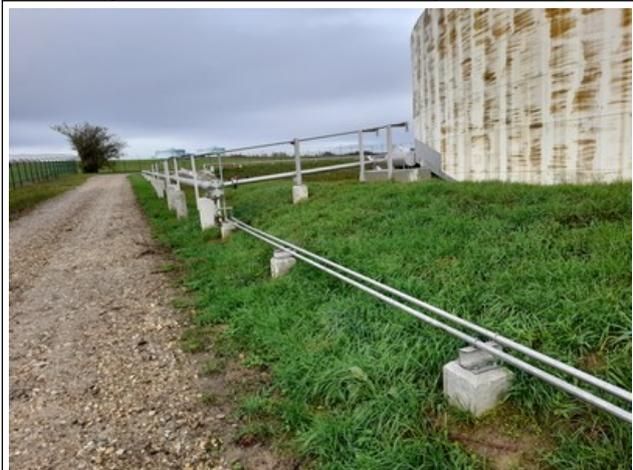
Pour protéger du flux thermique, les moyens d'extinction exposés au flux de 5 kW/m^2 , des rampes d'arrosage viennent refroidir la tuyauterie qui alimente les déversoirs des 2 sous cuvettes

Rampe à l'arrêt

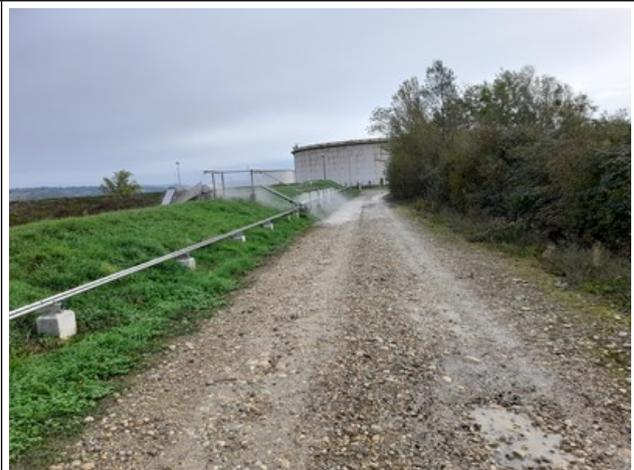
Rampe en fonctionnement

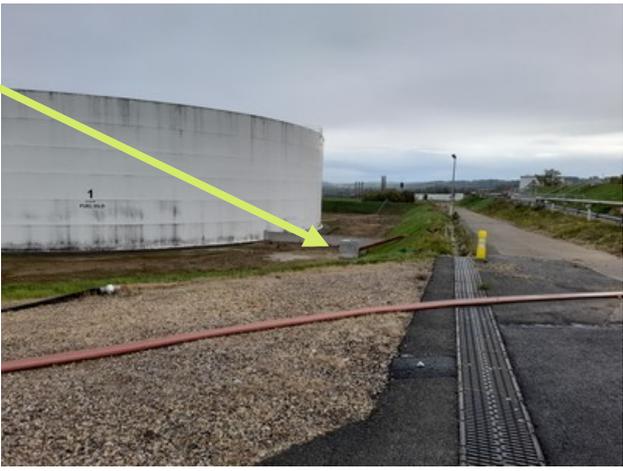
Référence réglementaire : Arrêté Ministériel du 03/10/2010, article 21-2	
Thème(s) : Risques accidentels, système arrête flamme	
Prescription contrôlée : Les effluents ainsi canalisés sont dirigés à l'extérieur des zones de collecte vers un dispositif permettant l'extinction des effluents enflammés et évitant leur réinflammation avant qu'ils ne soient dirigés vers la rétention déportée. Ce dispositif peut être une fosse d'extinction, un plancher pareflamme, un siphon anti-feu ou tout autre dispositif équivalent.	
Constats : L'IIC a constaté la présence d'un siphon arrête flamme dans la sous cuvette de rétention A1. Il se trouve à la sortie de la canalisation qui connecte les sous cuvettes de rétention A2 et A1. C'est satisfaisant.

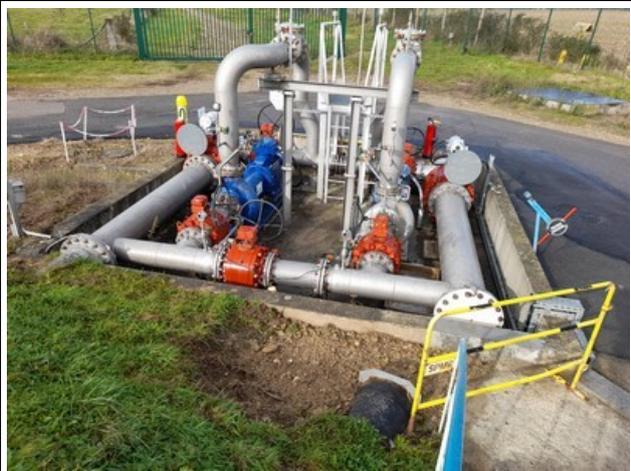
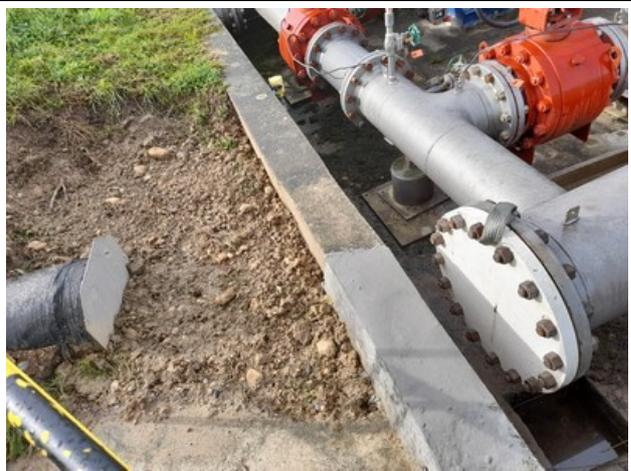
L'IIC a constaté que le bac TK1 a été déconnecté en 2 endroits du réseau d'alimentation en hydrocarbures et une platine a été positionnée dans la branche de tuyauterie qui restera en place. C'est satisfaisant. Les travaux de nettoyage ont débuté le 25/10/23 et se poursuivront par de l'inertage.

Déconnexion de TK1 au niveau de la pomperie

Demande d'action corrective n°3: Conformément aux articles L181-14 CE et R181-46-II CE, ESSO doit porter à la connaissance de M. le Préfet de l'Isère la fin de l'exploitation du bac TK1 et présenter les actions qui ont concouru à sa mise en sécurité. En outre, dès lors que le bac TK1 et ses équipements associés (par exemple tuyauterie) resteront en place, ESSO doit décrire les modalités de surveillance qu'il met en place pour garantir, en particulier, la disponibilité du volume de la rétention (A1+B1). Une attention particulière sera portée sur l'intégrité du bac. Ces éléments seront transmis à l'IIC sous la forme d'un dossier de porter à la connaissance.

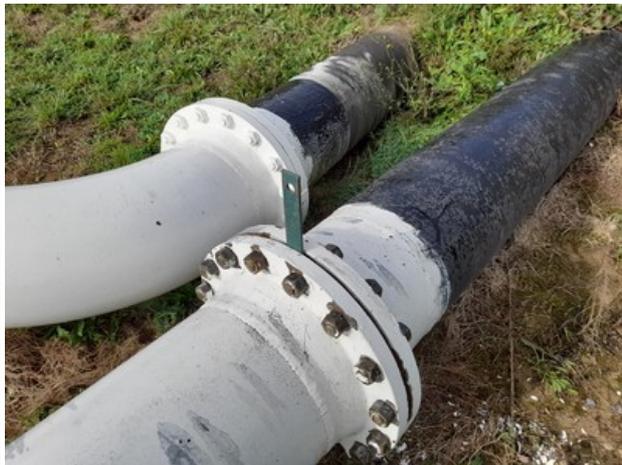
Platine qui obstrue la circulation de fluides dans la tuyauterie

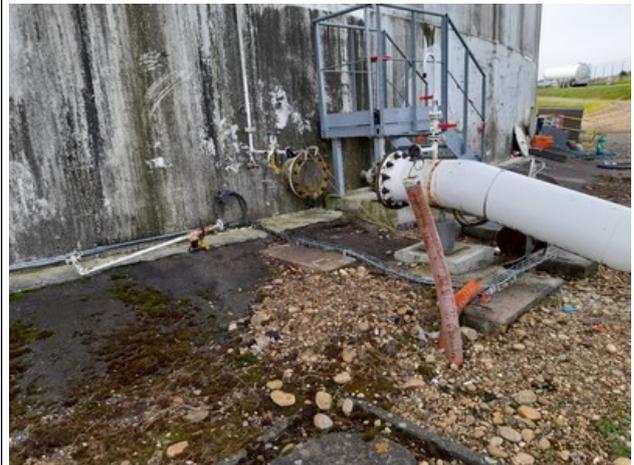
Bac TK1 déconnecté de la tuyauterie
