Rapport de l'Inspection des installations classées

Visite d'inspection du 19/03/2024

TREDI Hombourg
CENTRE DE HOMBOURG
BP 24
68490 Ottmarsheim

N° 1 : Entreposage des liquides sur rétention

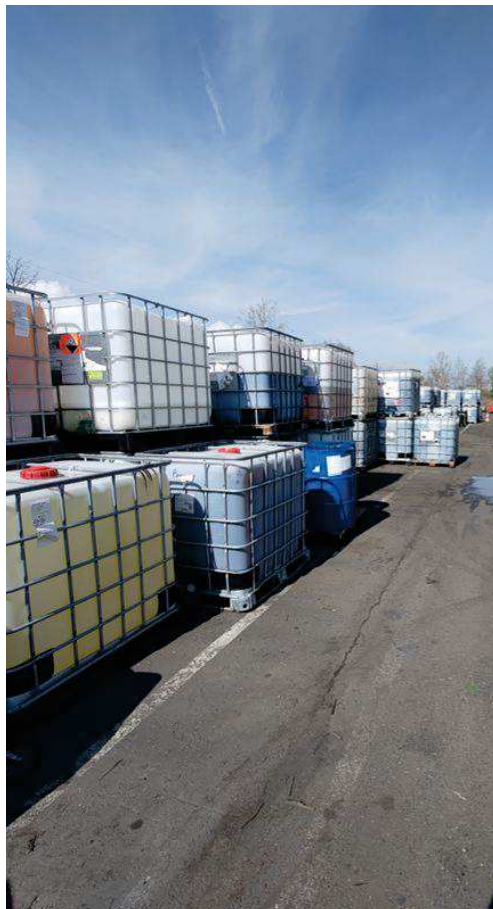
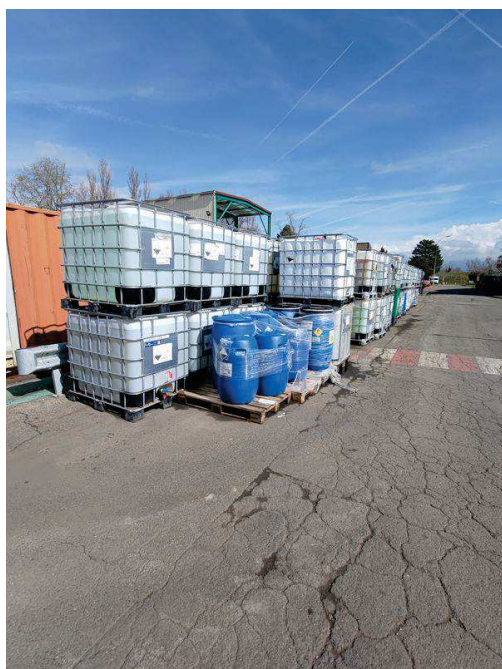
Ouest du hangar réception

- ouest du hangar réception : environ 261 tonnes d'après les éléments indiqués par l'exploitant au cours du contrôle (liquides cyanurés, hypochlorite de sodium, liquides alcalins, liquides chromés, acide nitrique, acide sulfurique, acide phosphorique) ;
- le long de la voirie longeant la zone dénommée "biocentre" : environ 65 tonnes d'après les éléments indiqués par l'exploitant (hypochlorite de sodium, liquides cyanurés,...) ;
- en face du hangar réception : environ 10 tonnes d'après les éléments indiqués par l'exploitant (liquides alcalins) ;
- dans la partie située au nord du hangar réception : environ 24 tonnes d'après les éléments indiqués par l'exploitant (liquides alcalins) ;
- zone située à proximité du hangar à boxes (quantité indéterminée).

Par ailleurs, il a été constaté l'entreposage de déchets incompatibles dans la même zone, à l'ouest du hangar réception (liquides cyanurés, hypochlorite de sodium, acides nitriques, acides sulfuriques, acides chlorhydriques, acides phosphoriques,...). En cas d'écoulement, des liquides incompatibles sont susceptibles d'entrer en contact et d'engendrer des effets dangereux (formation de nuages toxiques, réactions exothermiques, explosions).

- **l'arrêt des entrées de nouveaux déchets liquides jusqu'à ce que la société TREDI ait remédié à la situation ;**
- **la définition et la mise en œuvre de mesures conservatoires visant à prévenir tout incident ou accident et, le cas échéant, d'en limiter les conséquences ;**
- **la transmission , deux fois par semaine, de l'état des stocks (en quantitatif et sur plan) à l'Inspection des installations classées..**
