Rapport de l'Inspection des installations classées

Visite d'inspection du 13/12/2023

ALPIN PELLET SAS

ZI n 2 de Frontenex
73460 Tournon

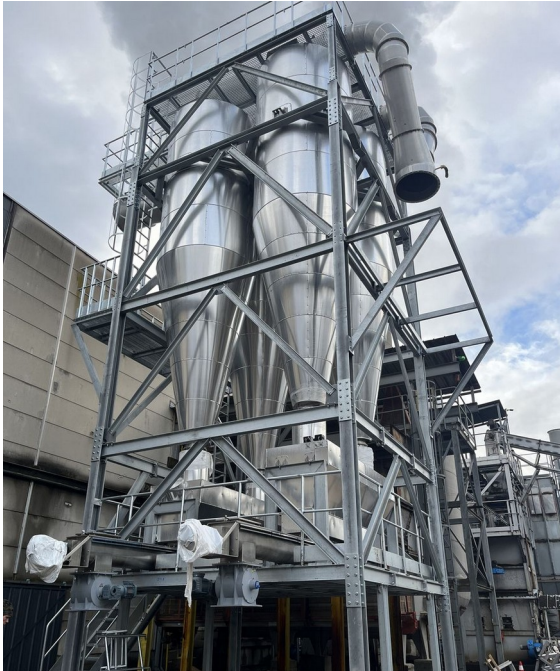
Observations : <p>Malgré le retard accumulé qui ne permet pas de respecter l'échéance, l'exploitant s'est organisé et semble en bonne voie d'un retour à la conformité de ses installations.</p> <p>La mise en demeure ne peut formellement être levée à ce stade, compte tenu de la vérification à venir du respect des VLE ; cependant, les nouveaux dispositifs étant installés sur le site, il est proposé d'offrir à l'exploitant un délai de 3 mois pour transmettre les éléments requis.</p> <p>Compte tenu de ces délais et de la date d'intervention de l'organisme de contrôle, la transmission à l'inspection des installations classée d'un rapport partiel sur le critère « poussière » indiquant ce respect des VLE pourra s'avérer suffisant pour motiver la levée de la mise en demeure.</p>
Type de suites proposées : Susceptible de suites
Proposition de délais : 3 mois

Cyclone HURRICANE 4 RE 1800
(installation de dépoussiérage)

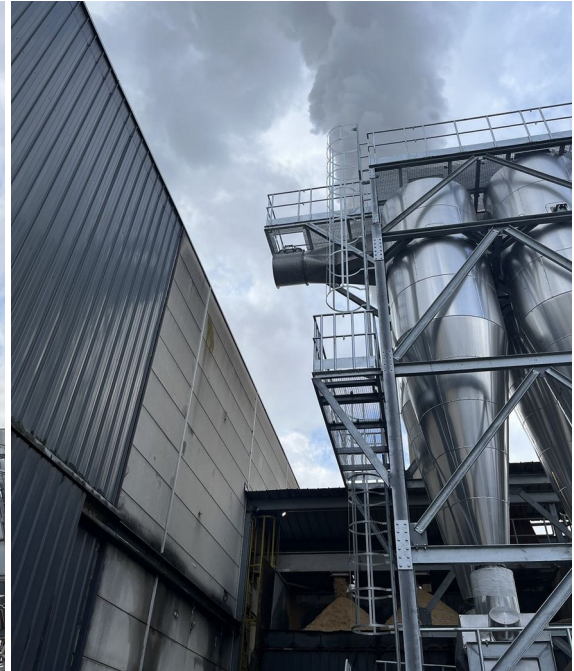
Absence de raccordements
(prévu pour l'arrêt technique sem.52 2023)

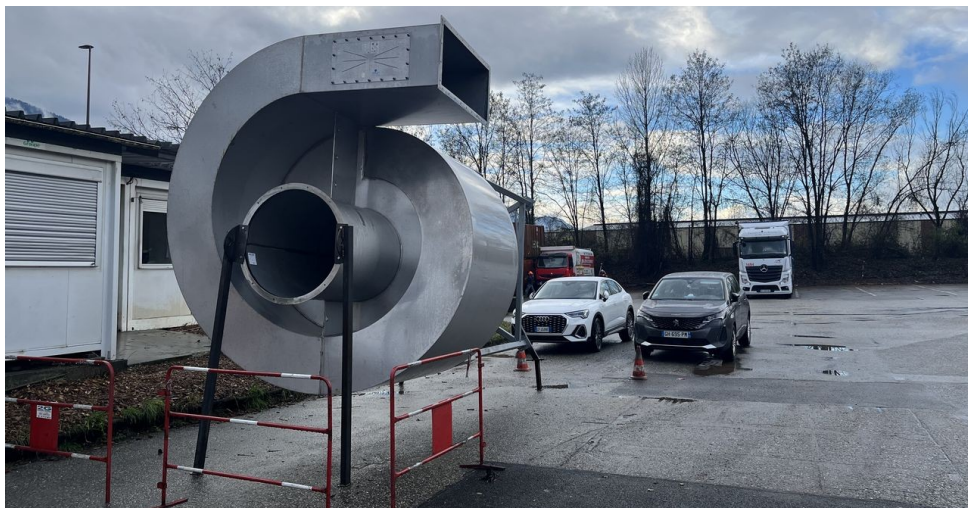
Dispositif « cyclone » de la partie production

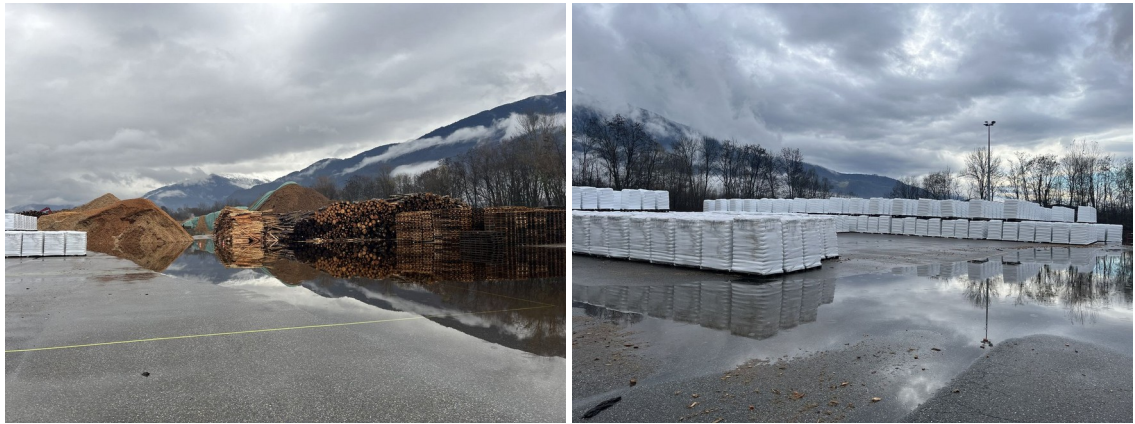
Constats : <p>Lors de l'inspection, le registre informatique de l'exploitant indique un volume de 4800 tonnes, soit environ 6150 m³, de produits finis. L'exploitant a pu justifier le contexte de ce « sur-stockage » (voir partie 1 – Contexte). Suite au rappel fait en séance et dès le lendemain de l'inspection, l'exploitant a indiqué par courriel avoir procédé à une expédition de produits finis, lui permettant de revenir à un volume stocké de 3819 t soit 5875 m³.</p> <p>En revanche, les conditions de stockages en matière de respect des îlotages n'apparaissent pas pleinement respectées, puisque un nombre conséquent de produits finis ont été stockés entre les îlots B et E, compte tenu de l'inondation partielle du parc de stockage.</p> <p>Cette situation, susceptible de conduire à la transmission d'un incendie entre ces deux zones, connaît une circonstance atténuante s'agissant des conditions météo, qui sont simultanément la cause de cet écart et un critère d'atténuation du risque incendie.</p>

Observations : <p>Compte tenu que l'exploitant a d'une part renforcé la matérialisation, réputé pérenne (peinture jaune), de ces zones d'îlotage et d'autre part du caractère transitoire des conditions dégradée d'exploitation (météo/ crue), il est finalement pas retenu de non-conformité sur ce point.</p>
Type de suites proposées : Sans suite

Parc en grande partie inondé

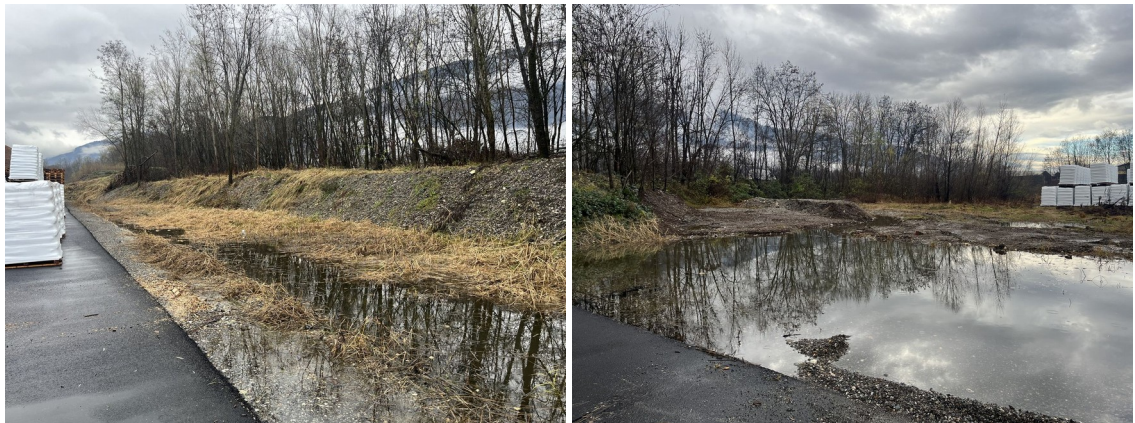
Le tas de sciures fortement dégradées et rendu impropre à la production, qui avait été constaté précédemment, a été évacué et valorisé par intégration à la combustion

Évacuation du tas de sciure impropre à la production

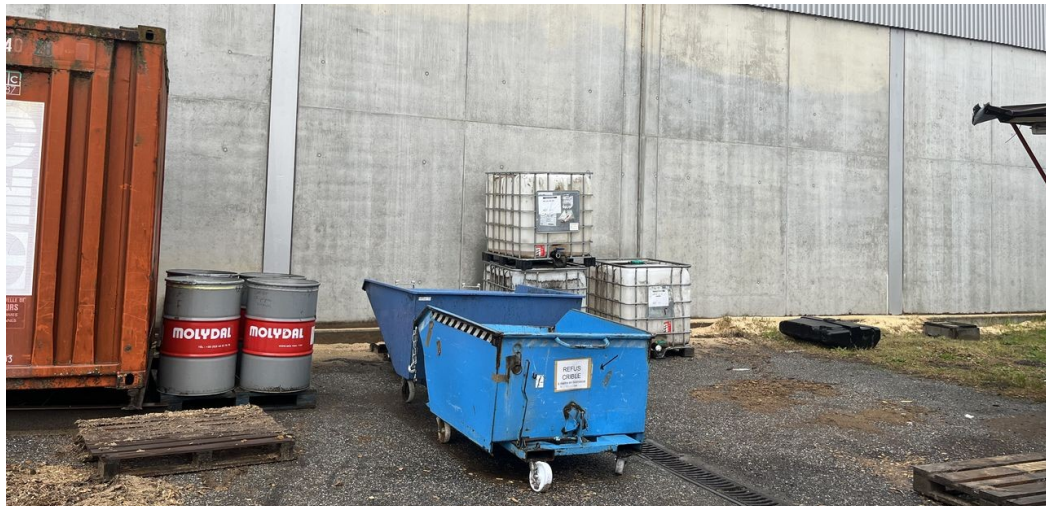
Constats : <p>Les conteneurs (IBC de 1000 litres) d'huile de colza, certains pratiquement vides et en attente d'enlèvement, précédemment constaté comme stockés sur le parc extérieur, ont dûment été déplacés sur une zone étanche associée à un dispositif de traitement (déshuileur), à savoir sur l'aire de distribution de gazole non routier</p>
Type de suites proposées : Sans suite

Déplacement des IBC souillé sur zone étanche, raccordé à un déshuileur.

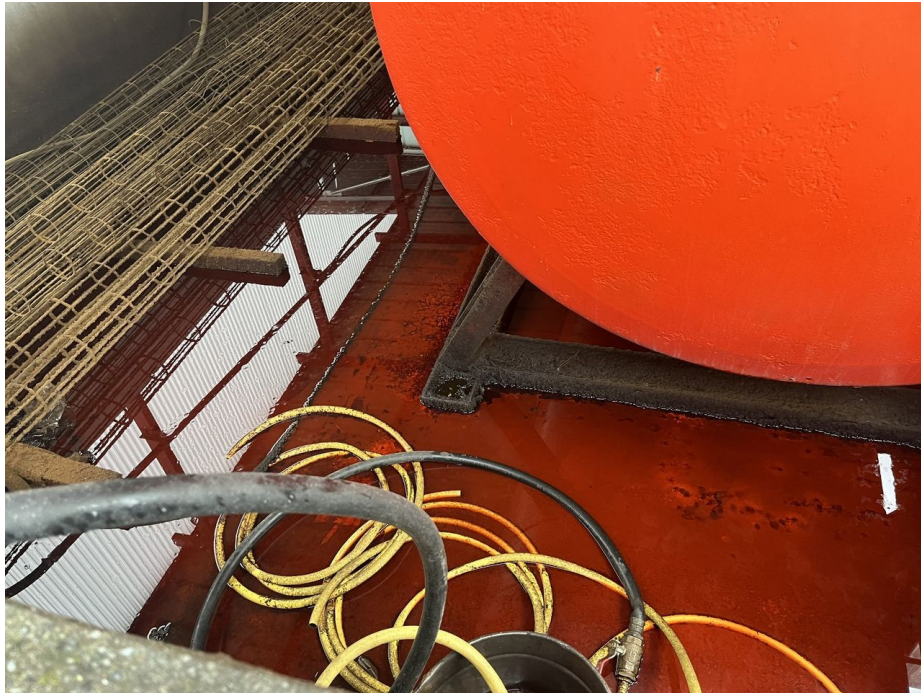
Constats : <p>Suite à une fuite sur sa cuve de gazole non routier, réparée au jour de l'inspection, la cuve de rétention de celle-ci contenait un faible volume de gazole résiduel ; l'exploitant s'est justifié en indiquant que cette rétention ne dispose pas d'un point bas, permettant le pompage.</p> <p>L'exploitant doit récupérer ce reliquat de produit dans les meilleurs délais, au besoin en ayant</p>

Gazole résiduel dans la rétention, devant être évacué (pompe ou absorbé)

recours à des produits absorbant (sciures) qu'il collectera ensuite pour les faire éliminer comme déchets dans la filière dédiée.
Dans un second temps, il veillera à faire modifier cette rétention pour l'équiper d'un point bas, permettant de pompage des fluides collectés.

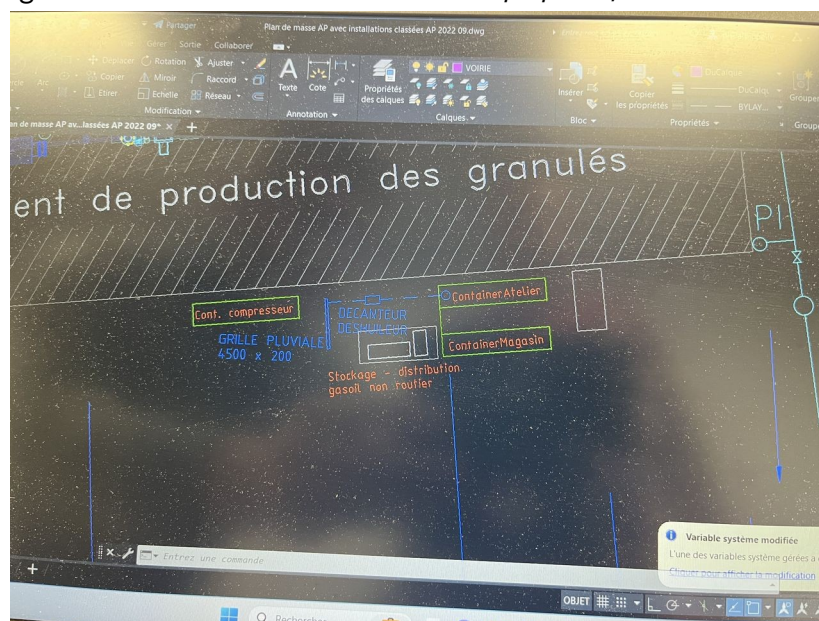
L'exploitant a correctement mis à jour son plan des réseaux, en incluant l'aire de distribution de gazole non routier et en y incluant le décanteur/ déshuileur présent.

Mise à jour se la zone étanche de distribution GNR, raccordé à un déshuileur.
