## **Rapport de l'Inspection des installations classées**

Visite d'inspection du 5 février 2024

#### **PAPETERIE SAINT-MICHEL - GROUPE THIOLLET**

Références : 2024\_450\_UbD16-86\_Env16

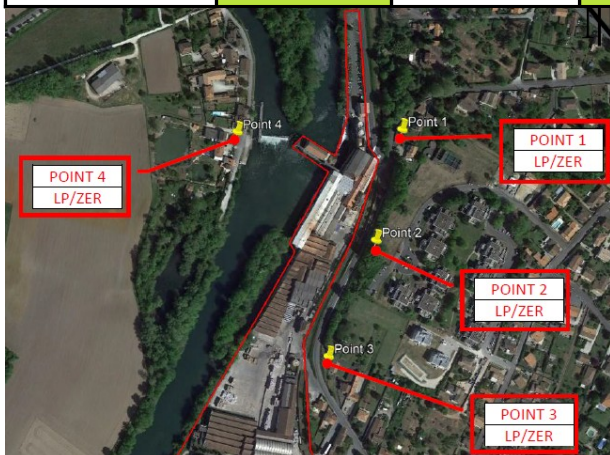
Toutes les mesures en émergence de nuit ne sont pas conformes. Il en est de même pour les mesures en limite de propriété de nuit sauf pour le point n°4. Le point 2 ne respecte aucune valeur aussi bien pour les émergences qu'en limite de propriété de jour.

<p>Les mesures en limite de propriété au point 1 dépasse légèrement le seuil réglementaire.</p> <p>Les sources sonores identifiées sont : le bassin d'aération / les cheminées / la chaudière / le dépotage des camions / les bruits de process / les chargeuses / les camions et chariots élévateurs.</p> <p>Le rapport de l'APAVE indique que les non-conformités proviendraient principalement des bassins d'aérations, de la chaudière et des cheminées d'extraction.</p> <p>Plusieurs investissements ont été réalisés depuis les dernières mesures acoustiques tel que le tunnel d'acheminement des produits finis par les chariots de manutention. Des travaux sur la chaudière sont prévus pour 2025.</p>
<p><b>Demande à formuler à l'exploitant à la suite du constat :</b> L'exploitant doit déterminer les sources principales de bruit afin de corriger rapidement ces écarts.</p> <p>Il doit refaire une campagne de mesures pour comparer les valeurs à la suite des travaux réalisés (tunnel). Cependant le point 2 (cheminées et chaudière) doit être traité en priorité au vu des émergences relevées.</p> <p>De part les émergences importantes relevées, l'exploitant doit proposer un échéancier plus restreint que celui qu'il a prévu pour faire les travaux.</p> <p>L'absence d'actions correctives mises en place expose l'exploitant à des suites administratives de type mise en demeure.</p>

<p><b>Type de suites proposées :</b> Avec suites</p>
<p><b>Proposition de suites :</b> Demande d'action corrective</p>
<p><b>Proposition de délais :</b> 4 mois</p>
