Rapport de l'Inspection des installations classées

Visite d'inspection du 05/07/2023

ENERSYS SARL

Références : B2-114-2023
Code AIOT : 0007000798

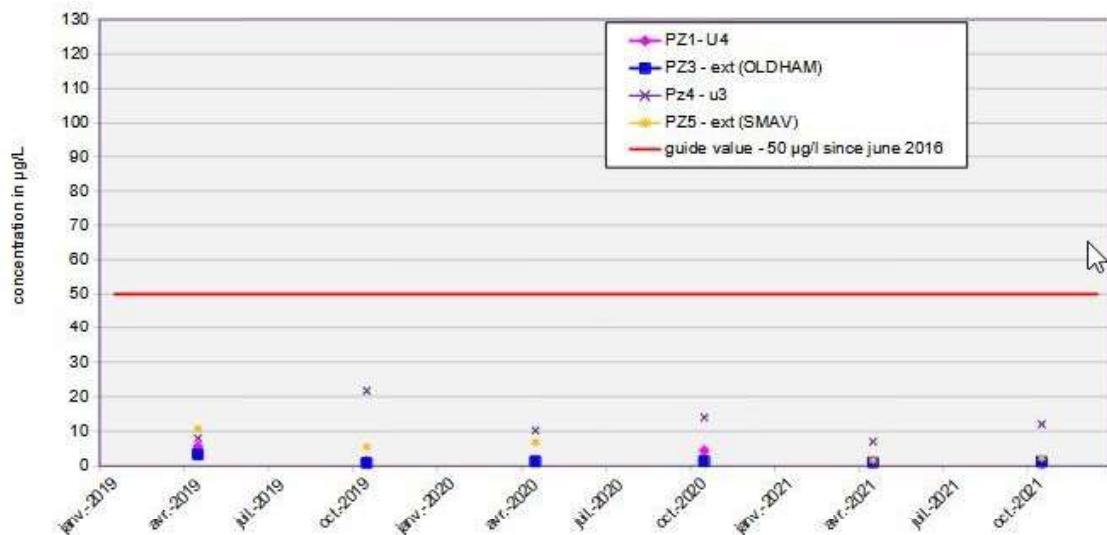
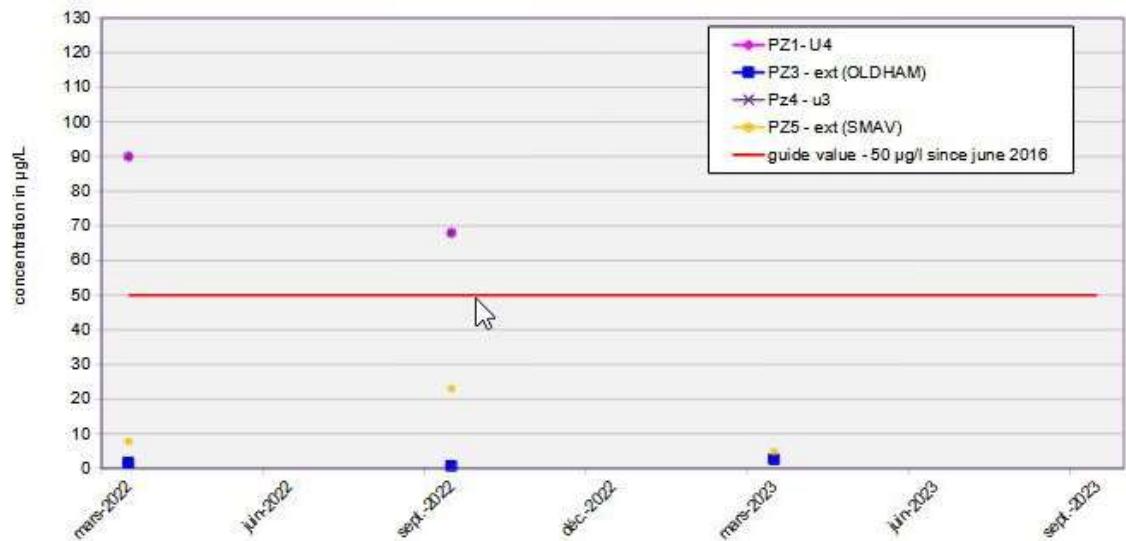
concentration in lead ($\mu\text{g/l}$) in groundwater for PZ1-PZ3-PZ4-PZ5

- la persistance dans le temps de fortes teneurs en plomb dans les eaux de la nappe pour le PZ2,
- des dépassements pour le PZ4, moins importants et épisodiques,
- des résultats conformes pour les piézomètres PZ3 et PZ5,
- pour le PZ1 situé en amont hydraulique les résultats graphiques (les deux dépassements) ne correspondent pas à ceux sous GIDAF, ni à ceux figurant dans les deux rapports relatifs aux campagnes de surveillance de 2022. Il s'agit probablement d'une erreur dans la représentation graphique.

Sur la base des résultats de la surveillance des eaux souterraines en contexte de pollution chronique, il est demandé à l'exploitant, conformément au 5^e de l'article 65 bis de l'arrêté du 2 février 1998, de réaliser un bilan quadriennal. Ce bilan doit être plus complet et exhaustif que les rapports de surveillance et s'appuyer sur l'ensemble des résultats collectés depuis la mise en place de la surveillance. Il doit conduire à l'actualisation du contexte (sur l'origine de la présence du plomb dans les eaux au droit des PZ2 et PZ4), à la validation de la surveillance actuelle ou à proposer des évolutions (augmentation de la fréquence, l'ajout d'ouvrages et/ou des substances suivies), aux travaux pour limiter les risques d'infiltration d'effluents acides chargés en plomb... Le lien supposé entre les fortes précipitations et les hausses des concentrations en plomb dans les eaux souterraines doit en particulier être explicité. L'exploitant devra proposer et réaliser les diagnostics et investigations nécessaires pour vérifier les hypothèses émises. Au-delà du bilan quadriennal, si des sources de pollution continuent d'alimenter la nappe, l'exploitant doit mettre en œuvre les investigations nécessaires pour les caractériser et proposer des mesures de gestion de ces pollutions.
