Rapport de l'inspection des installations classées

Visite d'inspection du 16 septembre 2024

Communauté de Communes Coeur Haute Lande

Ancienne décharge de Pissos

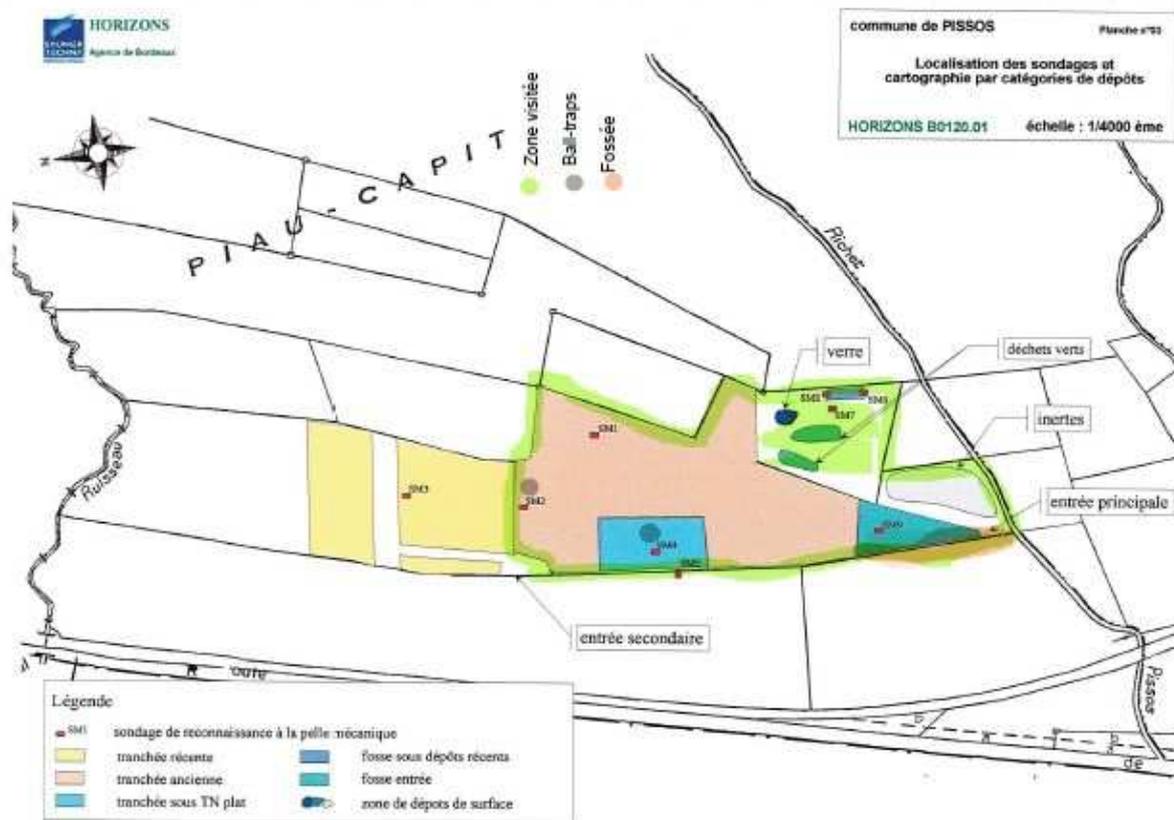
Sur le plan :

- Sondage SM1, 2, 4 et SM9 = parcelle 296 de la Section D

- Sondage SM6, 7 et SM8 = parcelle 009 de la Section D
