Rapport de l'Inspection des installations classées

Visite d'inspection du 11 janvier 2022

SJS. TP

Lieu-dit "Les Près Vieux"
86270 LA ROCHE POSAY

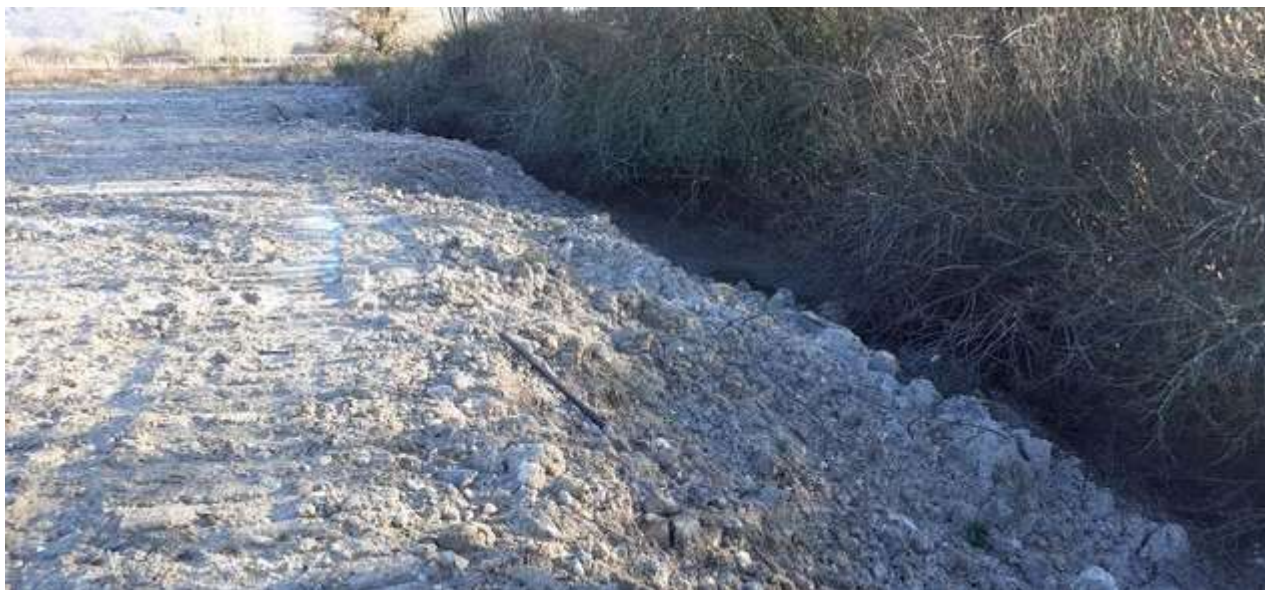
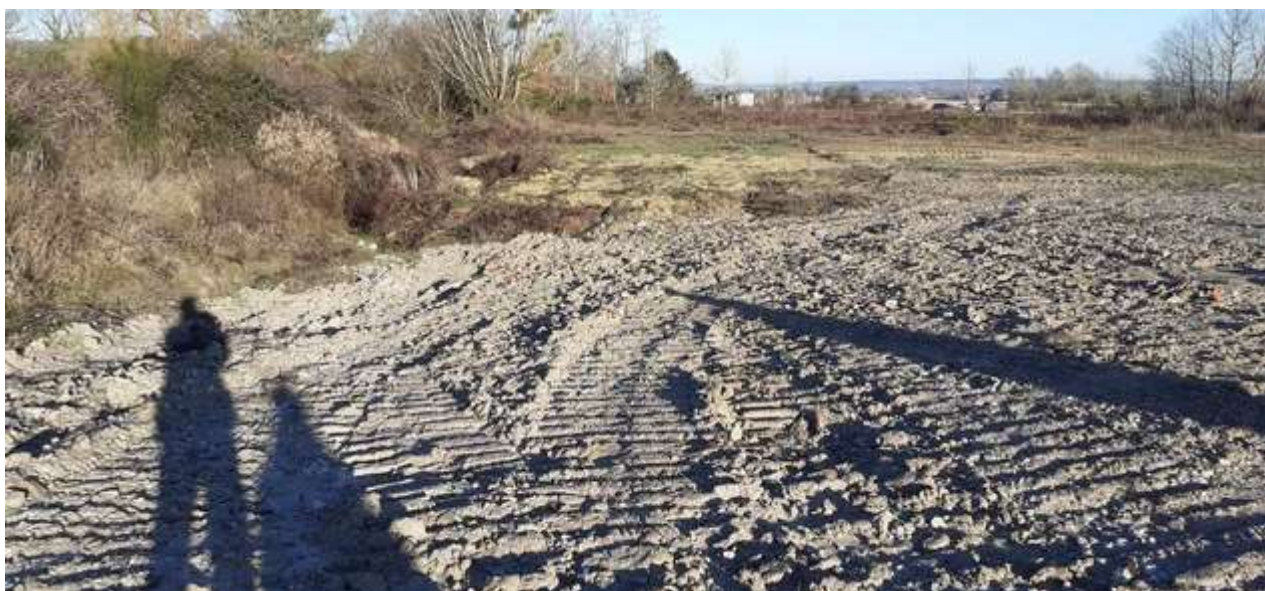
La remise en état réalisée par l'exploitant a consisté à aplanir le massif de déchets inertes et à poser un portail. Elle ne correspond pas à une remise en état naturelle prévue par l'exploitant. Le dossier de cessation, remis le jour de la visite d'inspection, ne justifie pas de la compatibilité préalable des travaux avec le PLU de La Roche-Posay (zonage A).

La remise en état effectuée par la société SJS TP ne respecte pas les prescriptions de l'article L. 512-7-6 du code de l'environnement :

- l'usage futur du site n'a pas été déterminé conjointement avec le maire ;
- le PLU de La Roche-Posay classe les parcelles concernées en zonage agricole et les travaux réalisés ne correspondent pas à "une remise en état à l'état naturel" notamment en absence de recouvrement du remblais de déchets inertes ;
- le cordon de terre situé à droite du portail doit être renforcé ou complété par un grillage jusqu'à la haie afin de limiter l'accès au site ;
- la verse de matériaux inertes n'a pas été talutée en pente douce afin de raccorder le massif de déchets au terrain naturel ;
- l'analyse des eaux en fond de fouille n'a pas été réalisée.

Vues de la zone remise en état par l'exploitant (déchets inertes aplanis mais non recouverts)

Après avoir consulté le maire pour accord et transmis cet avis à l'inspection, l'exploitant doit finaliser la remise en état du site en recouvrant les déchets par de la terre végétale et renforcer le cordon de terre situé à droite du portail. Par ailleurs, une analyse des eaux du fond de fouille est attendue afin de vérifier l'absence de pollution. Le cas échéant, le préfet pourra imposer les travaux nécessaires par arrêté préfectoral complémentaire au titre des articles R. 521-46-25 et suivants.
