## **Rapport de l'Inspection des installations classées**

Visite d'inspection du 28/02/2025

### **AMAZON FRANCE LOGISTIQUE SAS**

Références : 2025-V1-099

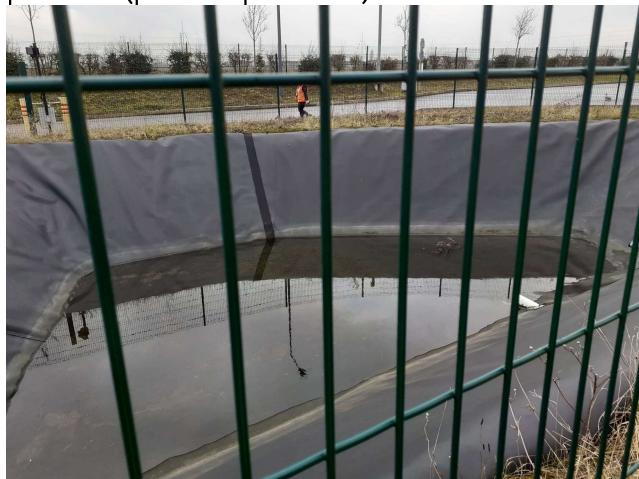
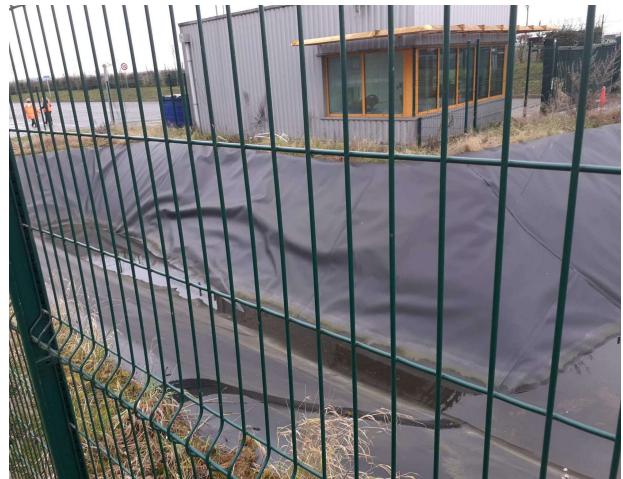
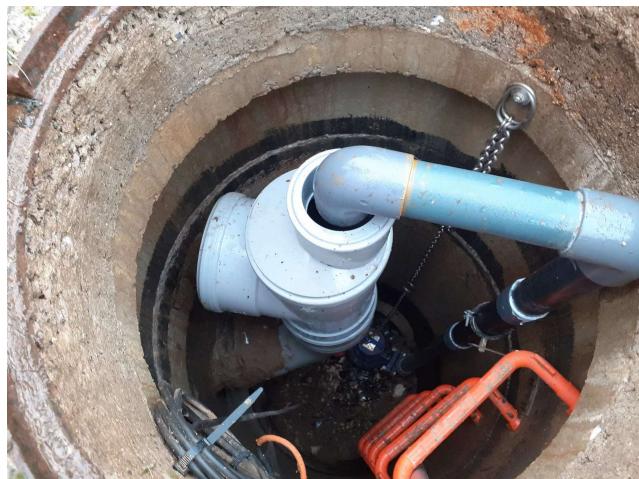
La présence permanente d'eaux pluviales résiduelles en fond du bassin était due au fait que le trop plein d'évacuation des eaux pluviales vers le réseau était situé plus haut que le niveau de fond du bassin. Des travaux ont donc été réalisés afin de rehausser de 15 cm le trop plein du bassin HAZMAT.

Lors de la visite d'inspection, il a été constaté que le bassin contenait un petit fond d'eaux pluviales (période pluvieuse).

Travaux de réhaussement du trop-plein

A la suite de ces travaux, le volume utile total du bassin est de 255,8 m<sup>3</sup> ce qui est supérieur au volume minimum prescrit de 230 m<sup>3</sup>.
