Rapport de l'Inspection des installations classées

Visite d'inspection du 26/01/2023

LYDALL THERMIQUE ACOUSTIQUE

Références : N6-2023-0135
Code AIOT : 0006304222

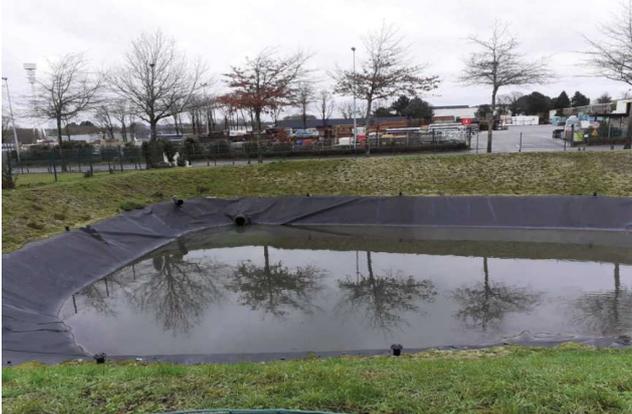
N° 5 : Confinement des eaux d'extinction d'incendie - suite constat n°4 2019

Référence réglementaire : Arrêté Préfectoral du 26/09/2005, article 7.2.1.
Thème(s) : Risques accidentels, Bassin de collecte des eaux en cas d'incendie
Point de contrôle déjà contrôlé : Sans Objet
Prescription contrôlée : L'exploitant définit les moyens techniques permettant de contenir tout écoulement ou entraînement accidentel de produits polluants au milieu naturel. Toutes eaux susceptibles d'être polluées lors d'un accident ou d'un incendie, y compris les eaux utilisées pour l'extinction, doivent pouvoir être recueillies dans un bassin de confinement ou dans tout autre dispositif équivalent, d'une capacité minimale de 500 m3 .
Constats : Le constat d'écart n°4 de l'inspection de 2019 mentionne que l'inspection a constaté un fort développement de végétation dans ce bassin (roseaux) laissant craindre pour l'intégrité de la membrane d'étanchéité, considérant que ce bassin devait être nettoyé et remis en état. L'exploitant indique procéder à un entretien désormais annuel du bassin, avec une intervention d'une entreprise spécialisée en novembre 2020 puis fin novembre 2022 comme pour le séparateur d'hydrocarbures. L'inspectrice a constaté que le bassin en partie rempli d'eau ne faisait pas apparaître de développement de végétation ni de dégradation des parties visibles de la membrane d'étanchéité.

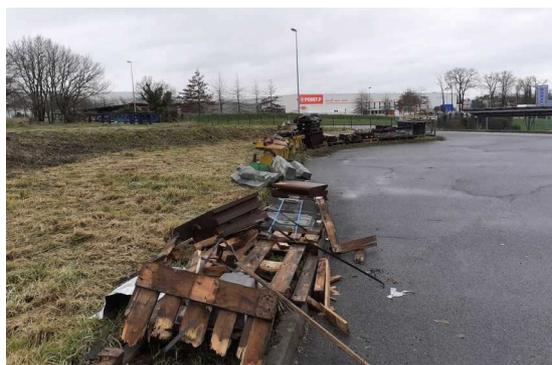
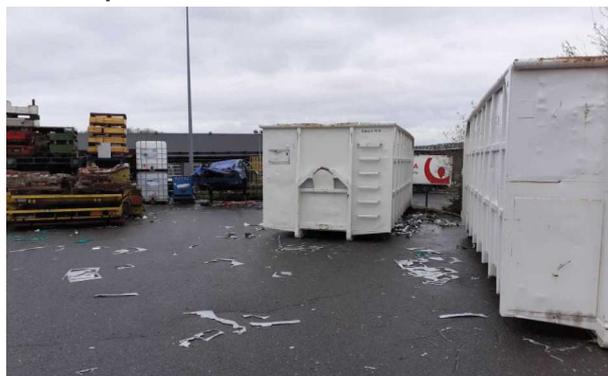
N° 6 : Tri à la source des déchets, attestations annuelles-constats 5 et 6 de 2019

L'inspectrice a visité les zones extérieures dédiées au stockage des déchets et notamment celles où sont entreposées les bennes dédiées au tri. Il apparaît que des déchets mélangés sont stockés le long d'une voie d'accès au site, sur une zone non prévue à cet effet, à proximité de la zone dédiée aux déchets correspondants aux anciennes machines du site. Par ailleurs, des déchets métalliques sont dispersés au sol autour de plusieurs bennes.

Concernant les déchets de feuilles constituées de métal et de plastique, l'exploitant indique devoir les éliminer en tout-venant faute de filière adaptée.

Il doit également procéder à la mise en benne des déchets métalliques dispersés au sol (article 9.2. de l'arrêté préfectoral du 26/09/2005), et au tri et à l'élimination des déchets en mélange stockés le long de la voie précitée, sur une zone non prévue à cet effet. Enfin, il doit être en mesure de démontrer l'impossibilité du recyclage ou valorisation des déchets de feuilles constituées de métal et plastique, ou à défaut l'absence de filière d'élimination adaptée.

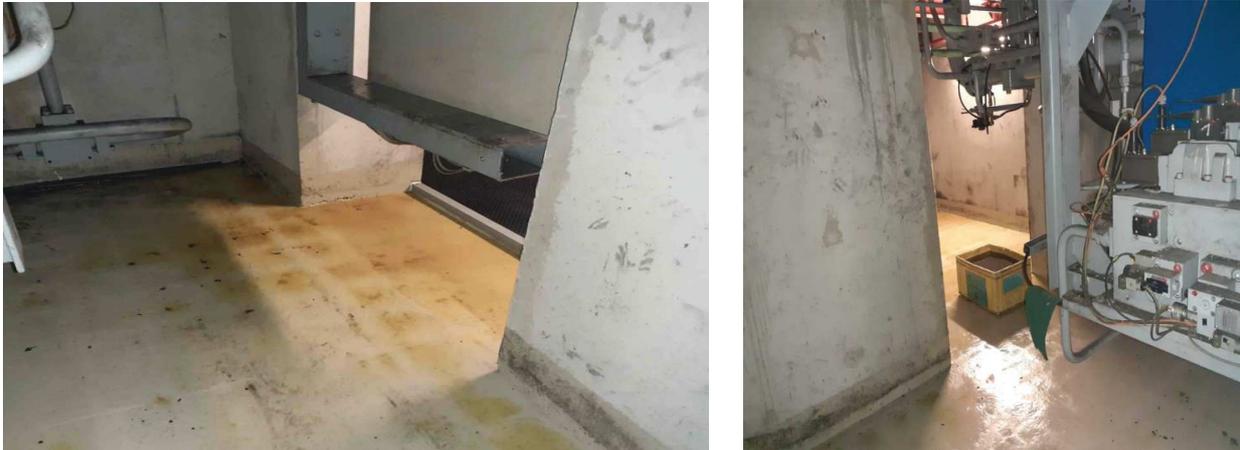
Référence réglementaire : Arrêté Préfectoral du 26/09/2005, article 6
Thème(s) : Risques accidentels, Rétentions sous les machines
Point de contrôle déjà contrôlé : Sans Objet
<p>Prescription contrôlée : L'exploitant doit avoir le souci permanent de réduire la consommation d'eau, de matières premières et d'énergie, les flux de rejets polluants, les volumes et la toxicité des déchets produits en adoptant les meilleures techniques de recyclage, de récupération et de régénération économiquement acceptables et compatibles avec le milieu environnant. L'ensemble du site doit être maintenu propre et les bâtiments et installations entretenus en permanence en bon état. Les abords de l'établissement placés sous le contrôle de l'exploitant sont aménagés et maintenus en bon état de propreté (peinture, etc.).</p>
<p>Constats : Le constat d'écart de l'inspection de 2019 mentionne la présence d'huiles machines (fuites à réparer sur plusieurs presses) dans la fosse de collecte, un état de la peinture d'étanchéité présentant ponctuellement des fissures. L'inspection des installations classées avait demandé une réparation des fuites sur machine, et une remise en état de la couche d'étanchéité de la fosse y compris des puisards de collecte.</p> <p>La réponse de l'exploitant mentionnait pour les fuites machines une réparation en cours ; pour la remise en état de la couche d'étanchéité de la fosse une demande de devis, un nettoyage en cours via contrat avec une société spécialisée et une clôture d'actions au 12/11/2019.</p> <p>L'inspectrice a constaté que l'étanchéité de la fosse avait été reprise ; toutefois elle a relevé la présence d'huile formant une pellicule plus ou moins importante en fond de fosse. L'exploitant a précisé qu'un pompage/nettoyage était programmé en février 2023 (nouvelle entreprise sous contrat débutant au 1er janvier 2023 n'ayant pu intervenir en janvier), et que des venues d'eaux parasites augmentaient le volume en fond de fosse.</p>

<p>Observations : L'exploitant doit procéder aux réparations nécessaires permettant de prévenir les écoulements d'huile dans la fosse de rétention (exemple bac placé sous une fuite). Il doit par ailleurs étudier les causes des venues d'eau parasite et mettre en oeuvre les mesures correctives associées. Enfin, il doit justifier du pompage et nettoyage de la fosse prévu en février 2023.</p>
Type de suites proposées : Susceptible de suites
Proposition de suites : Sans objet
